# LE DÉMONTAGE D'UNE MAISON DATÉE DE 1554 À BUSCHWILLER

(HAUT-RHIN)

par Marc GRODWOHL

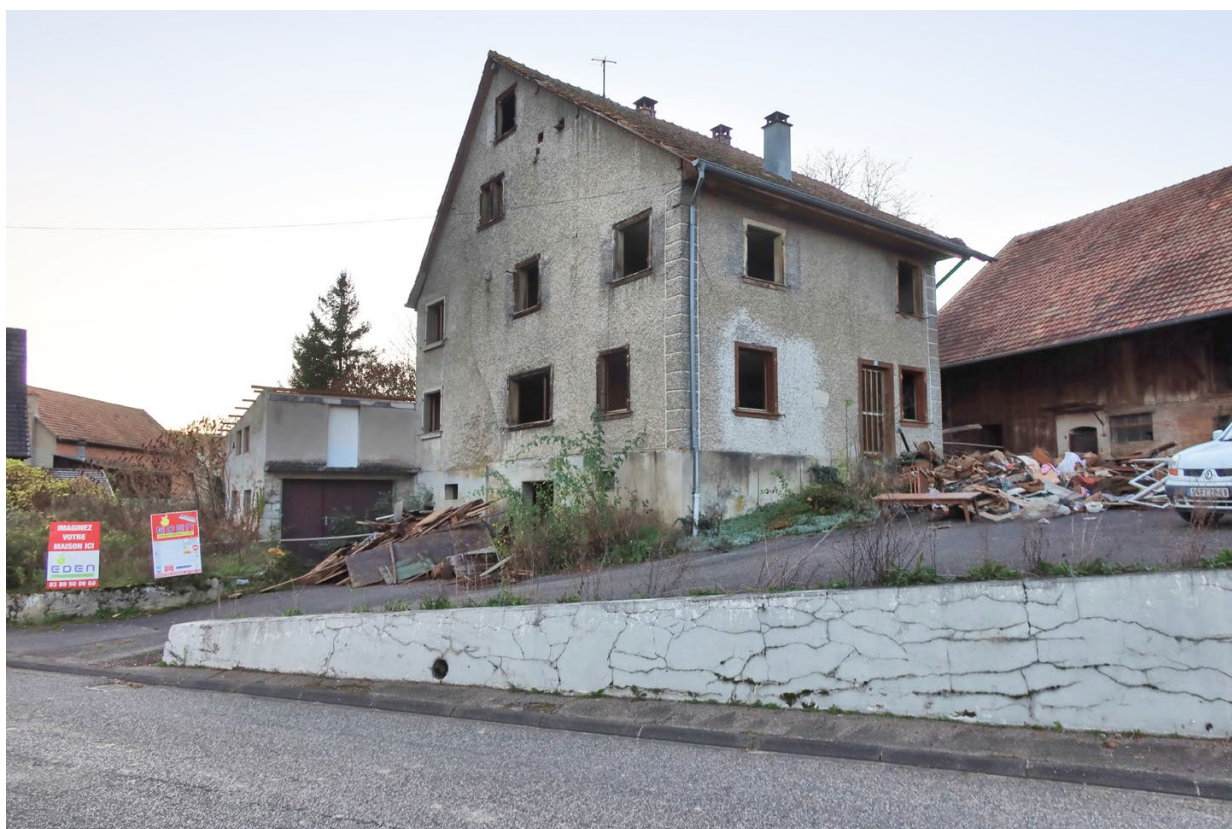
FIG. 1 : La maison 16 rue de Wentzwiller à Buschwiller début novembre 2022.

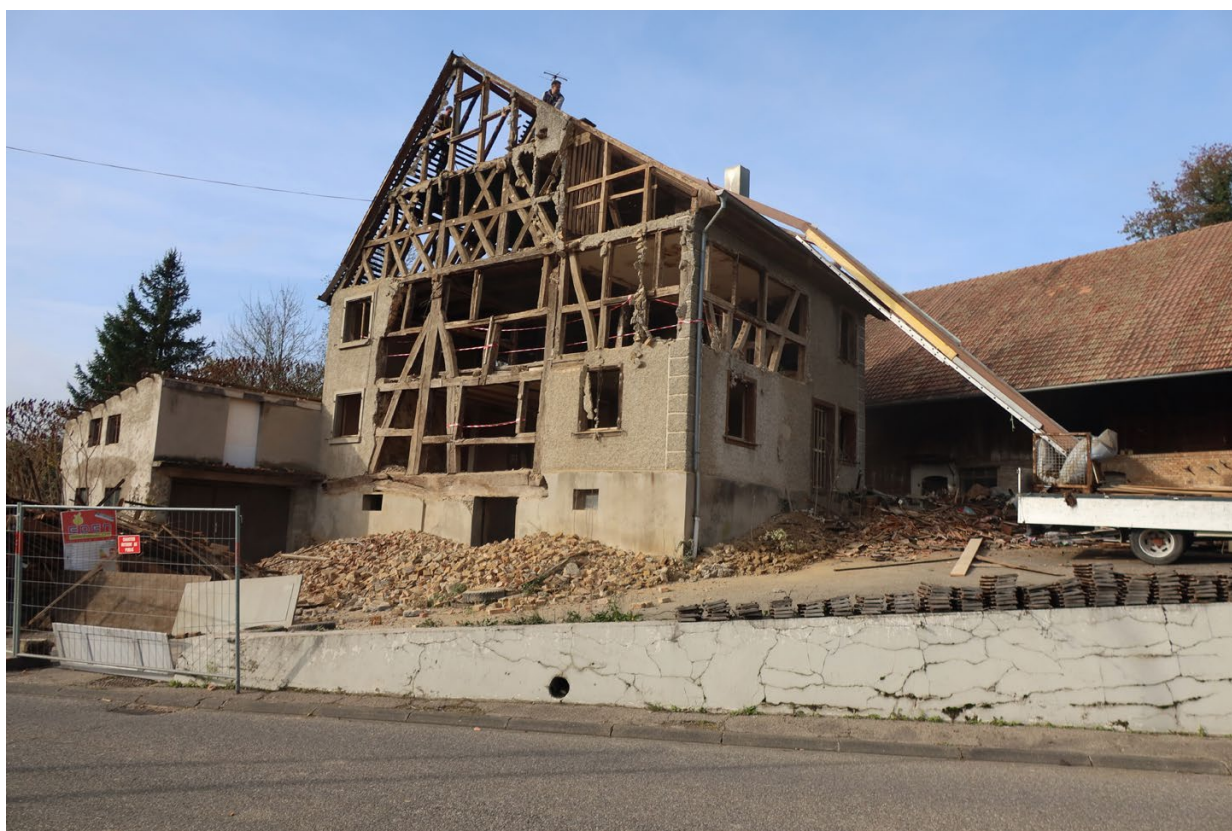
FIG. 2 : La maison 16 rue de Wentzwiller à Buschwiller mi-novembre 2022.

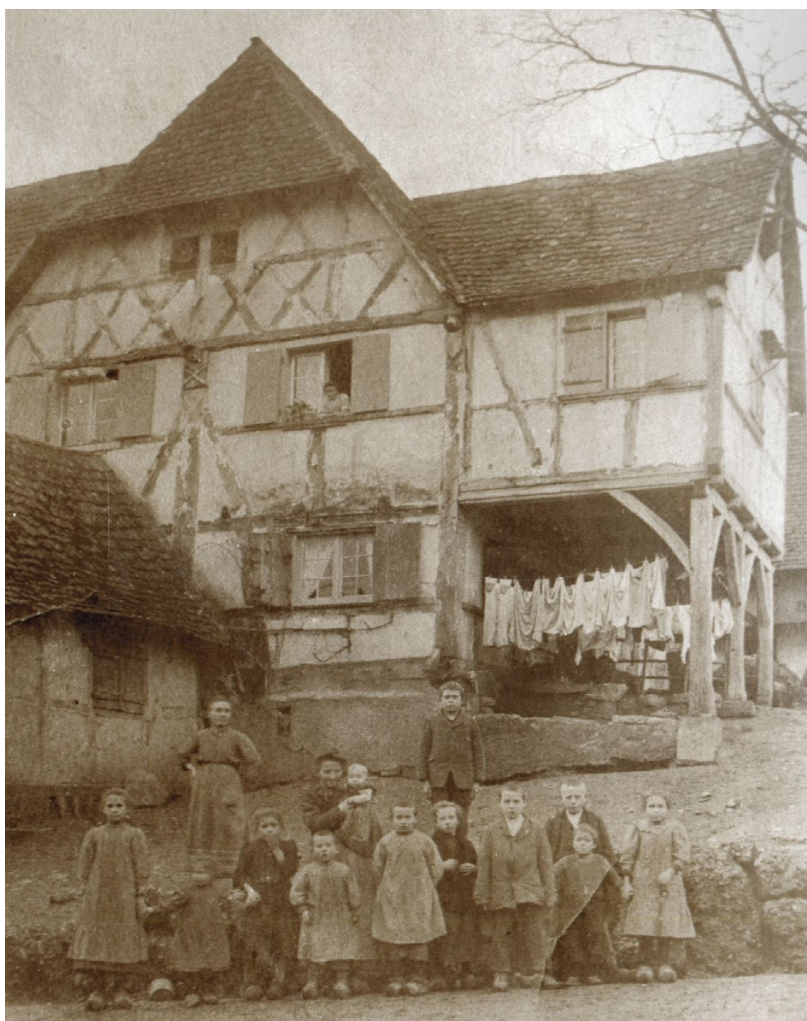
FIG. 3 : La maison 16 rue de Wentzwiller à Buschwiller au début du XX<sup>e</sup> s. (document Jean-Pierre Kurtzemann). Le noyau de 1554 a été agrandi au XVIII<sup>e</sup> s. par un retour en équerre sur poteaux, protégeant l'entrée de la cave. Peu après la prise de vue, cette extension a été fermée et intégrée sous une nouvelle pente de toit.

avant une démolition imminente annoncée par un panneau de chantier. Les éléments visibles au niveau des combles signalaient une construction du milieu du XVI<sup>e</sup> s., de belle qualité de conception et bien conservée. Un groupe s'est spontanément constitué, bénéficiant du soutien de la municipalité, du Cercle d'histoire Buchholz de Buschwiller et de l'Association pour la sauvegarde de la maison alsacienne (ASMA). Une fructueuse souscription publique a permis de financer la dendrodation et le démontage de la maison par une entreprise de charpente, assistée par des bénévoles, dans un temps record : deux semaines seulement en novembre 2022 se sont écoulées entre l'identification de la maison et la fin du démontage. En dépit de l'urgence, l'analyse archéologique a pu être menée à bien, au prix néanmoins du sacrifice des éléments postérieurs à la construction initiale (FIG. 3).

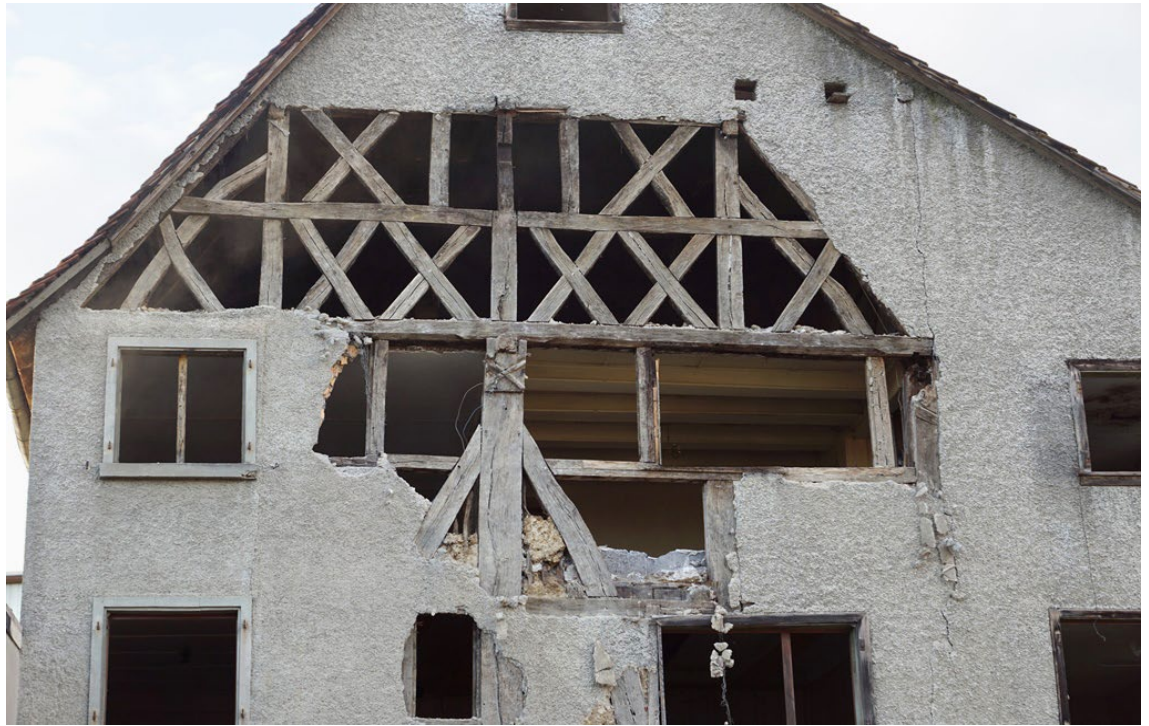
FIG. 8 : Buschwiller, 16 rue de Wentzwiller. Registres de croix de Saint-André sur le pignon côté rue en cours de dé-gagement des enduits.

Le pan de bois du pignon, sommaire s'agissant des deux étages inférieurs, est bien plus élaboré au niveau du comble, inscrivant des croix en X dans deux registres superposés (FIG. 8). Ce genre de composition apparaît dans le Sundgau vers le premier tiers du XVI<sup>e</sup> s. donc tardivement par rapport aux régions françaises limitrophes. Elle est assez courante dans les pointes de pignon mais on peut aussi la rencontrer en registre courant sur pignon et façade en retour, au premier étage, où leur fonction est d'équilibrer optiquement la distribution asymétrique des poteaux de fond (FIG. 9-17). Lorsque ces croix sont chantournées, d'aucuns les nomment improprement « chaises curules ». Ces registres sont à l'évidence la transposition en bois des balustrades gothiques et comme telles doivent être envisagées prioritairement sous l'angle de la stylistique. Leur attribuit-on par ailleurs une fonction apotropaïque, assignée lors de leur conception ou a posteriori par analogie avec le sens quasiment universel (et toujours actuel) de barrage, d'interdit signifié par le X? On notera que la croix de Saint-André se retrouve sur le même pignon, au sommet du poteau central dans son épaissement travaillé en console, supportant la sablière chanfreinée en léger encorbellement (FIG. 10).

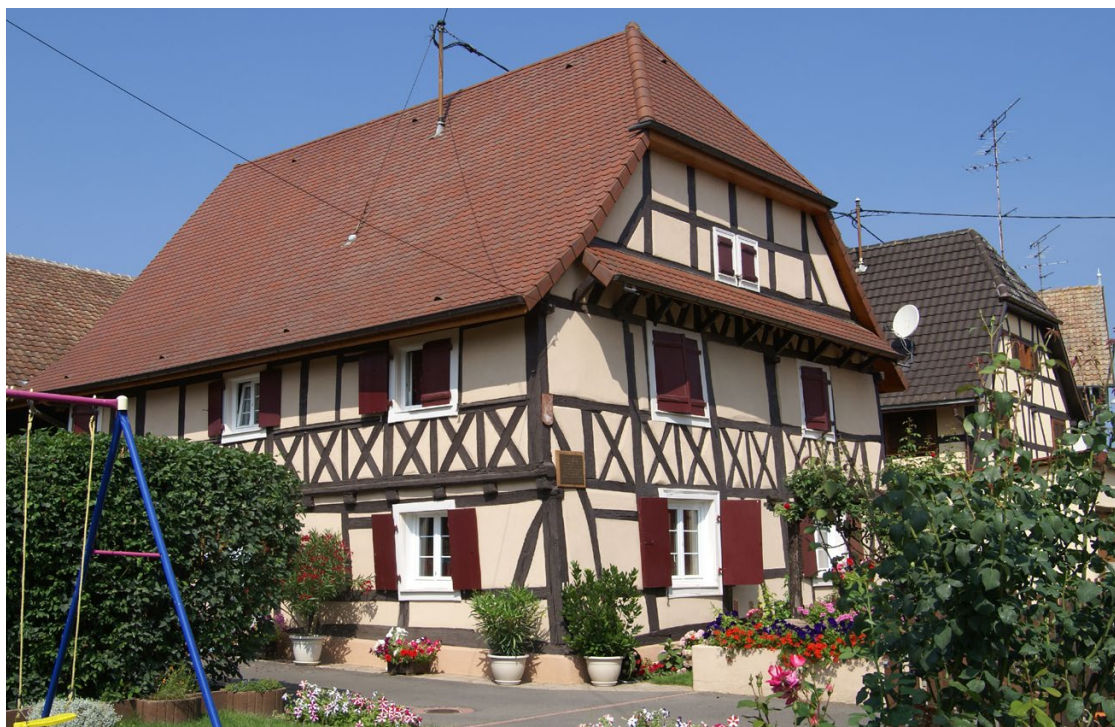
FIG. 9 : Reiningue, registre de croix de Saint-André courant sur le pignon sur rue et la façade sur cour, sur une maison combinant encorbellement et poteaux de fond datable des environs de 1530 par analogie avec des maisons de Heimbrun (v. 1535) et Wolfersdorf (1535).

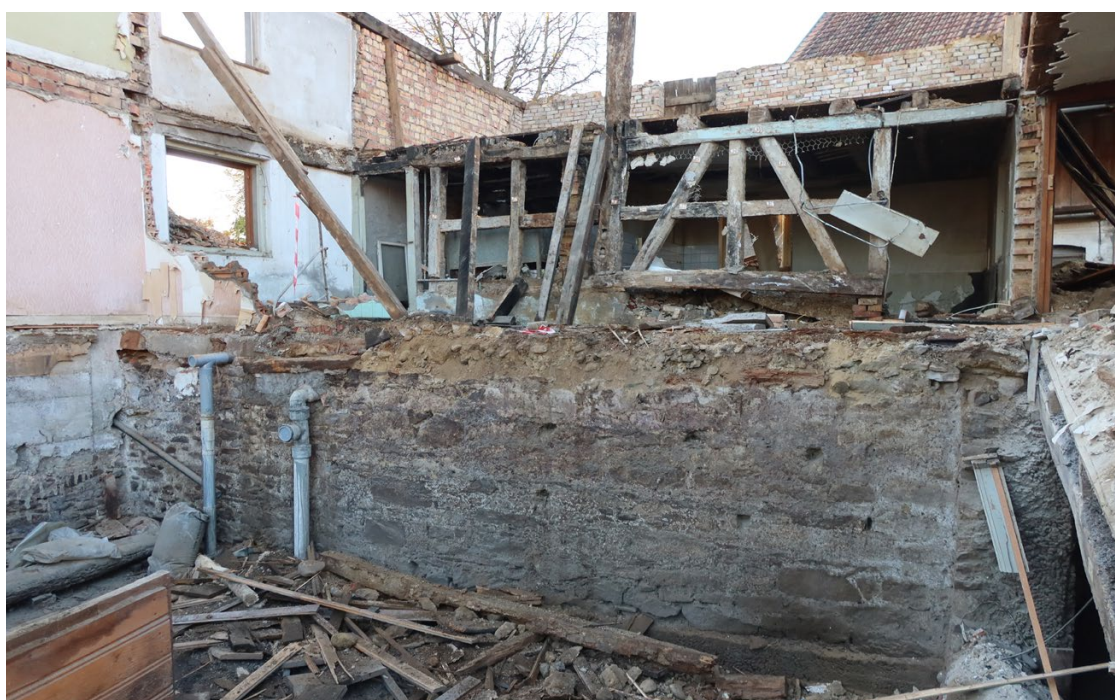
FIG. 11 : Buschwiller, 16 rue de Wentzwiller. Vue de la cave après enlèvement de son plafond et du mur de refend entre travée avant et travée centrale.

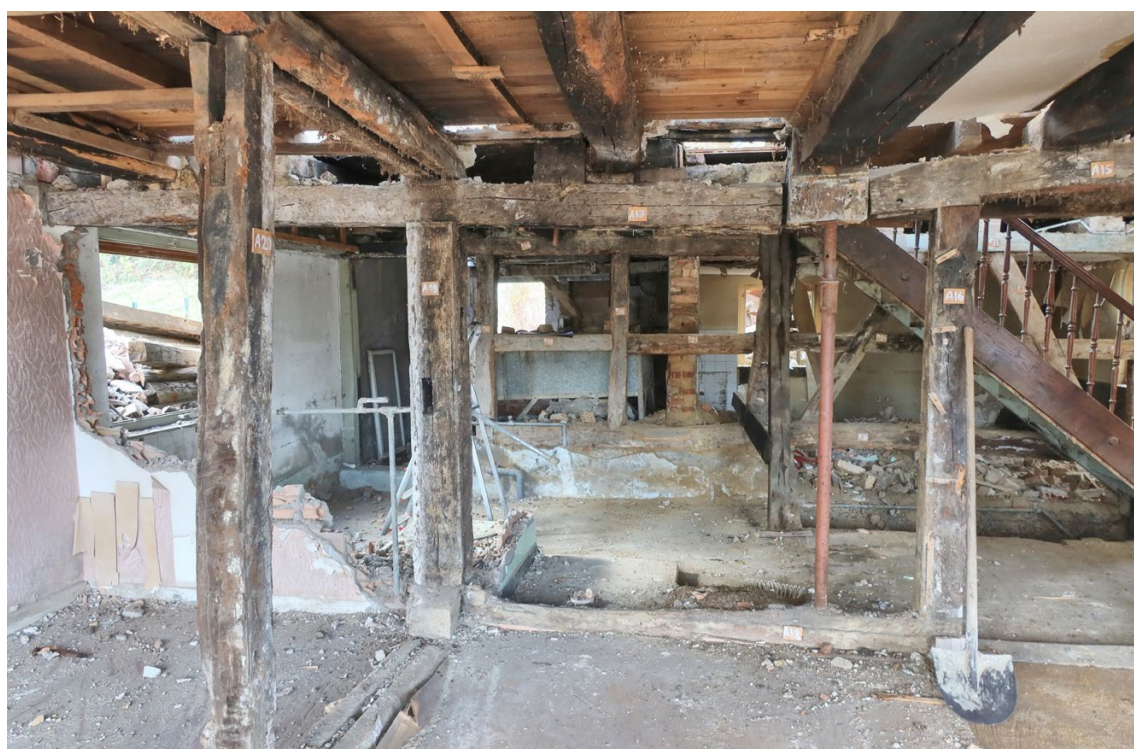
FIG. 13 : Buschwiller, 16 rue de Wentzwiller.  
Vue de la travée avant vers la travée centrale  
(voir coupe 4a). À gauche, sablière et solive  
rainurées de la cloison de planches séparant  
*Stube* et *Kammer*.

L'organisation intérieure est structurée en trois travées, déterminées par les deux pignons et deux refends transversaux, soit une maison à quatre pignons ou croix pour reprendre le lexique en vigueur dès le XIV<sup>e</sup> s<sup>11</sup>. Les travées à l'avant sur la rue et à l'arrière sont de même largeur (4,70 m), séparées par une travée centrale plus étroite (2,80 m). La travée avant, construite sur une cave tirant parti de la déclivité du terrain (FIG. 11), comprend une *stube*. Cette dernière est séparée de la *kammer* attenante plus étroite par une cloison de planches verticales encastées dans les poteaux d'hubriserie et la solive du plafond (FIG. 13).

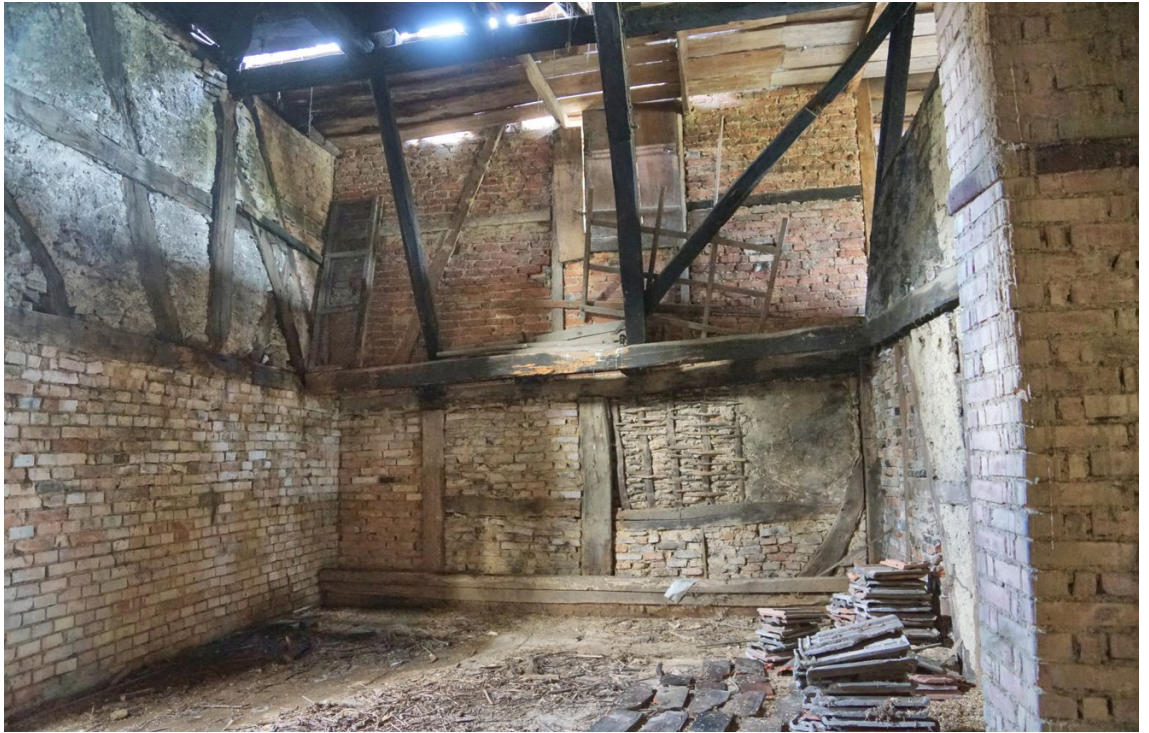
FIG. 16: Buschwiller, 16 rue de Wentzwiller. L'étage de la travée arrière est ouvert sous comble. L'épais poteau en bas au milieu est le montant d'une porte donnant primitivement sur la cour.

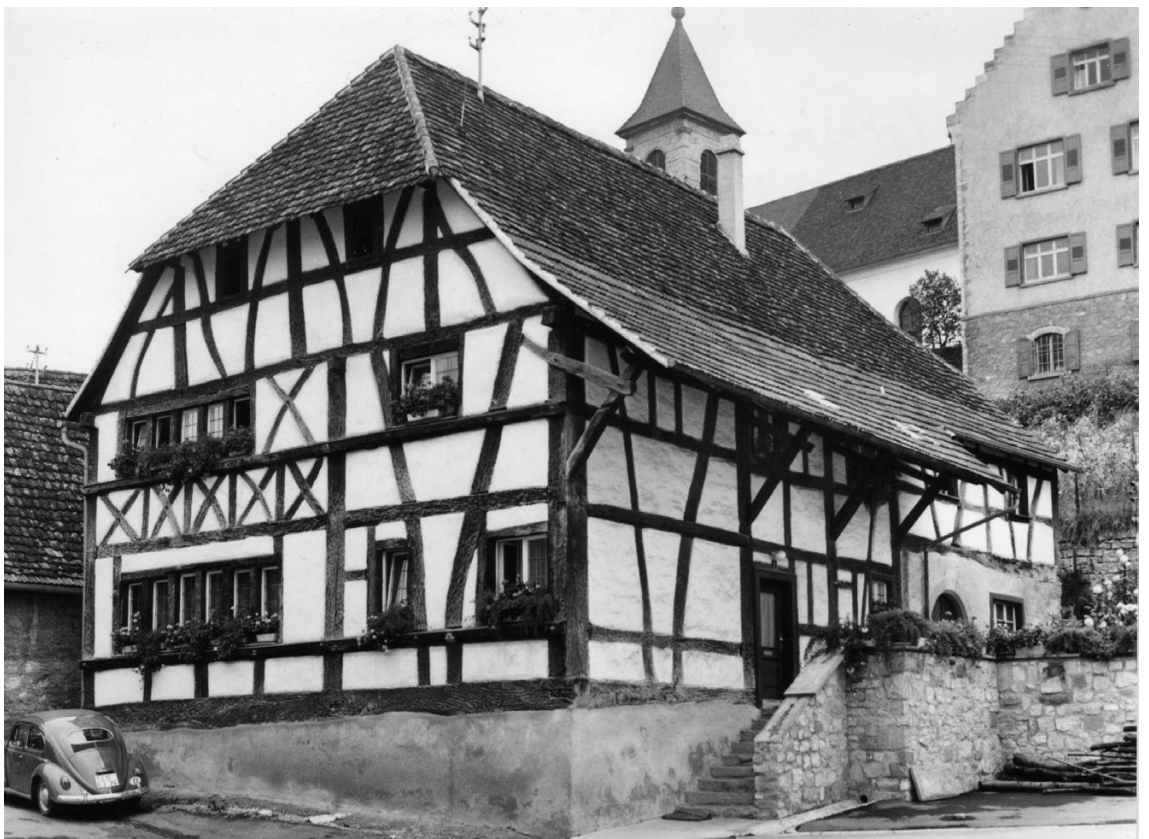
FIG. 17: Istein (Markgräflerland) 1580 (i?). La façade arrière a été inversée avec la façade d'entrée (la Stube soulignée par les registres de croix de Saint-André est à gauche). Elle est protégée par un large auvent similaire à celui de la maison de 1529 d à Schlierbach et de la maison de Buschwiller.

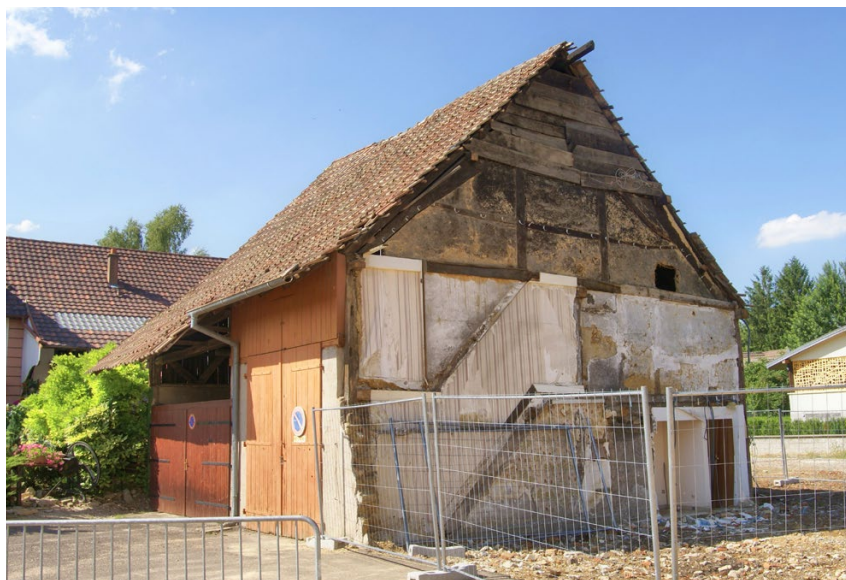
FIG. 18 : Retzwiler (1534 d). La démolition malencontreuse (2009) des travées avant et centrale de cette maison a néanmoins laissé subsister la travée arrière (correspondant à la porte de garage) et mis en évidence le cloison coupe-feu en torchis.

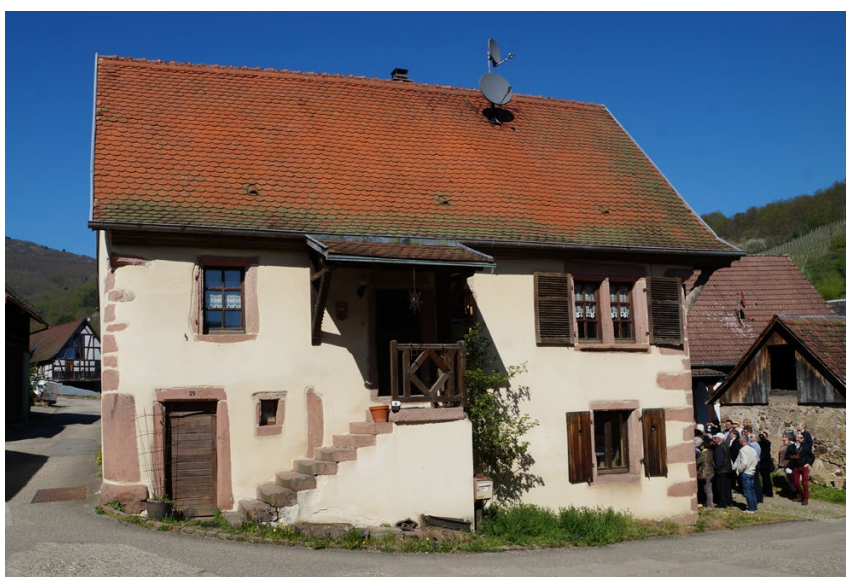
FIG. 20 : Albé (Val de Villé). Maison à trois travées dont une affectée à l'étable et au fenil, début XVIIIe s.

C'est à Albé, dans un tout autre milieu, celui d'une vallée de moyenne montagne, que l'on peut rencontrer une maison à l'organisation fonctionnelle comparable à celle de la maison de Buschwiller. Elle s'organise également en trois travées<sup>15</sup>. Dans celle de l'avant se trouve un cellier ou cave à vin au rez-de-chaussée, le logis à l'étage et dans le comble le grenier à céréales. Dans la travée arrière, l'étable est au rez-de-chaussée et l'étage est vide sous le comble, offrant un vaste volume d'entreposage de la paille et du fourrage. Ici aussi, la question de l'aire de battage reste posée. Les bâtiments ainsi organisés sont datés du XVIII<sup>e</sup> s. et, ce n'est peut-être pas une simple coïncidence, affichent eux-aussi une fidélité à un style Renaissance périmé ailleurs. Sans en faire une règle générale, au XVI<sup>e</sup> siècle, le plan à trois travées est souvent associé à des éléments stylistiques traditionnalistes.

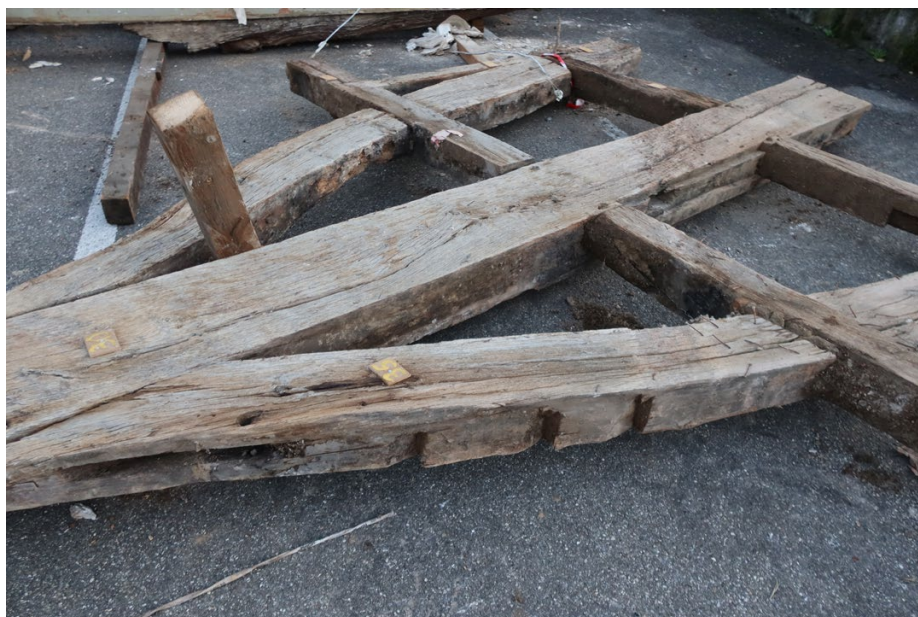
FIG. 23 : Buschwiller, 16 rue de Wentzwiller. Sur cette contrefiche du pignon sur rue apparaissent des encoches, peut-être crans de débitage intentionnellement conservés pour le logement des palançons du torchis.

Les contrefiches présentent des encoches (FIG. 23) servant de logement aux palançons verticaux du torchis. Les sablières hautes et certaines entretoises sont percées, en sous-face, de trous forés à la tarière à intervalles réguliers. Cette particularité n'a été observée jusqu'à présent que sur des maisons de la première moitié et du milieu du XVI<sup>e</sup> s. ainsi à Schlierbach (1529<sup>d</sup>), Wolfersdorf (1551<sup>i</sup>), Durmenach (1555<sup>d</sup>). Ces trous sont utilisés comme logement supérieur des palançons du torchis, mais ils ont peut-être une autre fonction car ils sont présents sans interruption au passage des portes ou des fenêtres.

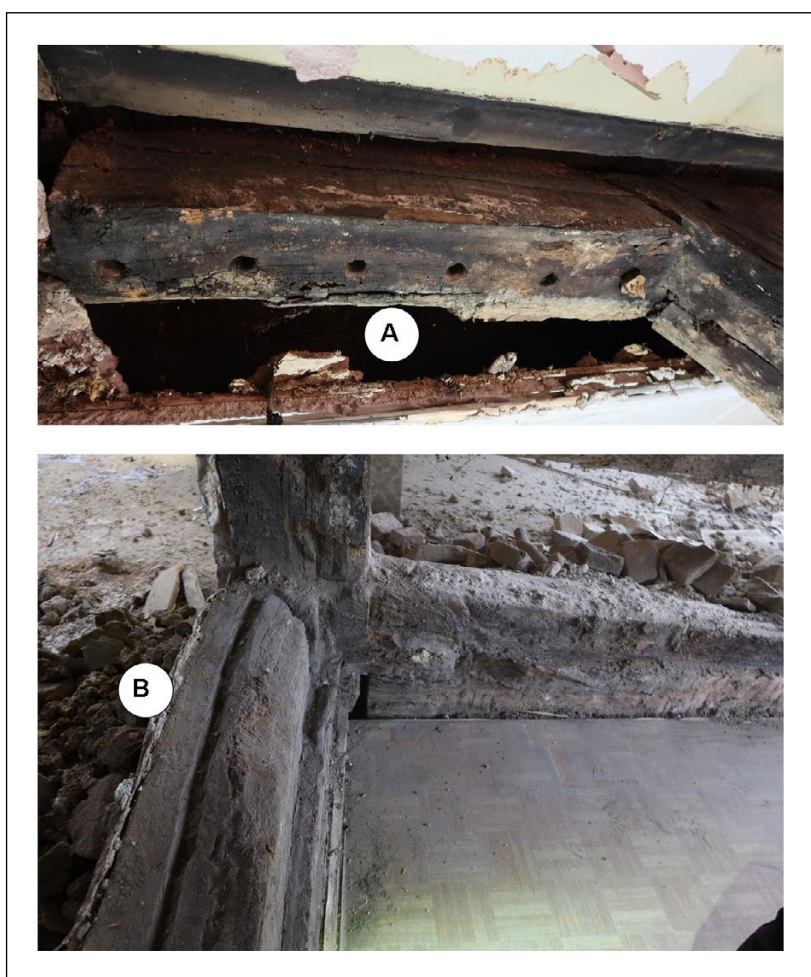
FIG. 25 : Buschwiller, 16 rue de Wentzwiller. Après enlèvement du torchis (Fig. 23) mise en évidence de la ligne de trous sur l'entretoise et de la rainure sur la sablière, dans lesquels sont logés les palançons.

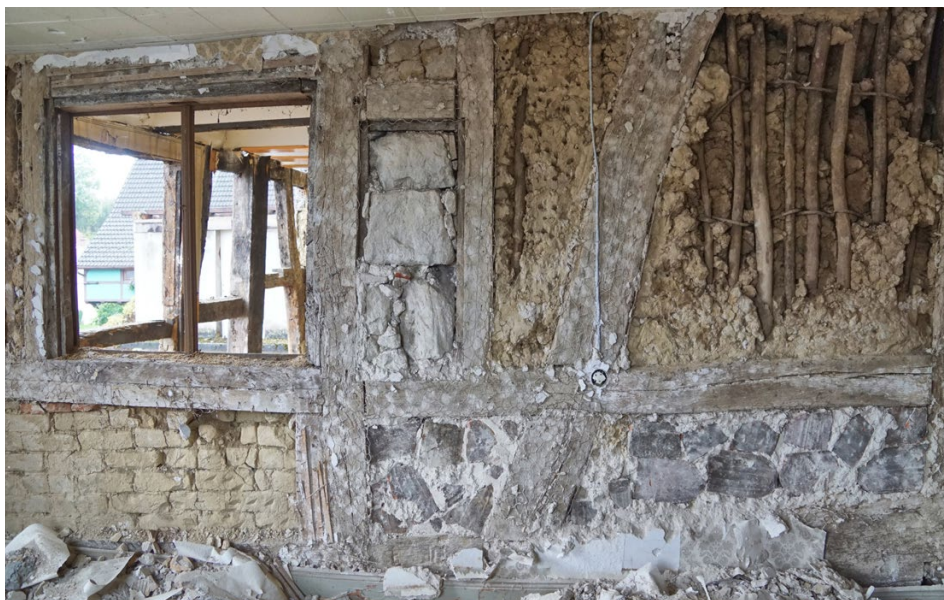
FIG. 26 : Buschwiller, 16 rue de Wentzwiller. Façade sur cour, mur extérieur de la *stube* du bas avec deux panneaux de torchis et une fenêtre (murée) de la phase première, une des deux conservées (dimensions 0,64 m / 0,81 m).

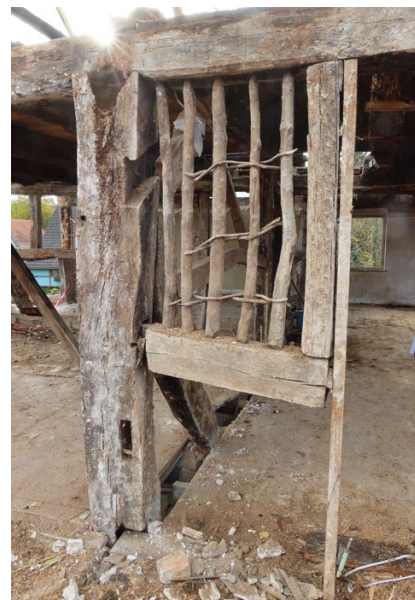
FIG. 27 : Buschwiller, 16 rue de Wentzwiller. Façade sur cour, travée centrale à l'étage, armature d'un panneau de torchis de la première phase.

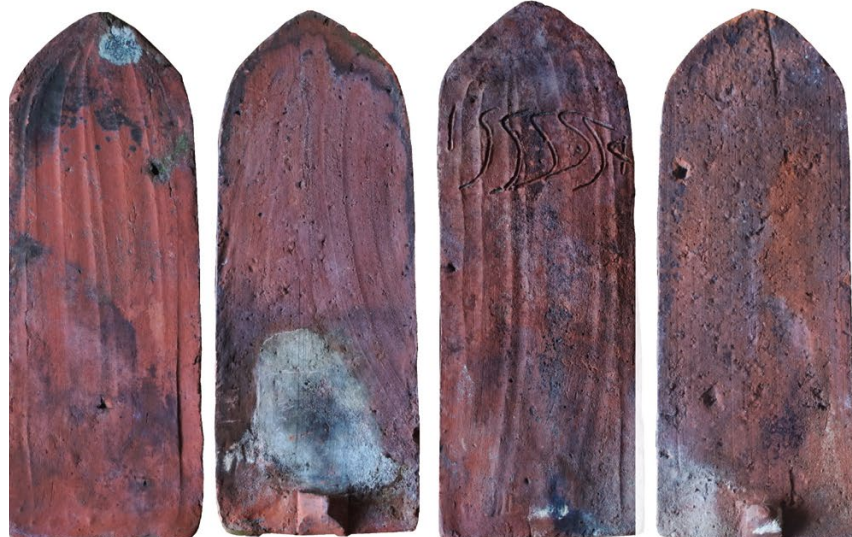
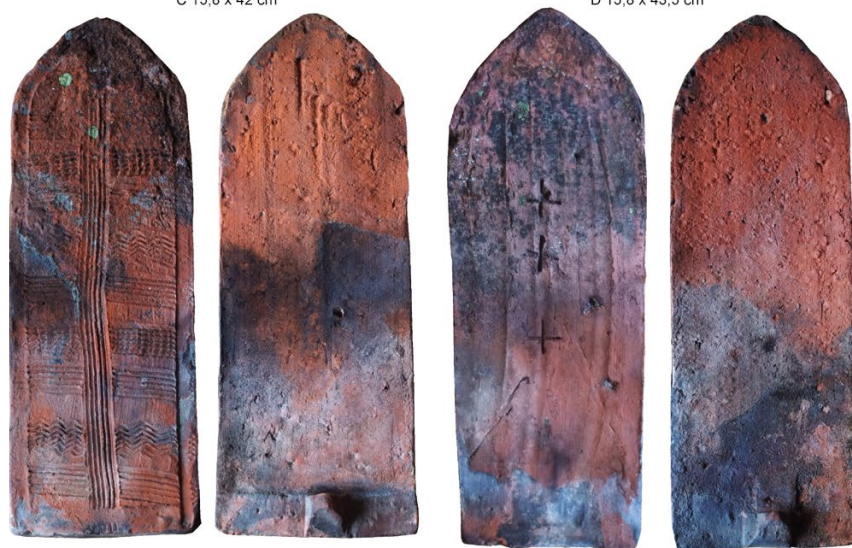
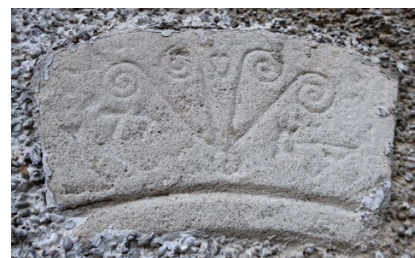
BUSCHWILLER  
16 rue de Wentzwiller

A 16 x 43 cm

B 16 x 43,5 cm

C 15,8 x 42 cm

D 15,8 x 43,5 cm

FIG. 28 : Buschwiller, 16 rue de Wentzwiller. Tuiles en ogive, dont l'une comporte une date 15 -54 de part et d'autre d'un groupe de 5 ou S.

Lors du démontage, Jérémie Viron et Hugo Digiano ont constitué un échantillonnage de tuiles à extrémité en ogive (FIG. 28), du modèle bien étudié à Bâle pour le XVI<sup>e</sup> s.<sup>23</sup>. L'une d'elles porte la date de 1554 et est comparable à des exemples bâlois datés de 1548 et 1553. Un troisième élément vient conforter la date 1554 donnée par la dendrochronologie et la tuile datée. Il s'agit de la clef d'arc de la porte de cave primitive (FIG. 29). Ces concordances de date, auxquelles nos recherches antérieures nous ont accoutumés, sont une démonstration de plus, s'il en était besoin, de la rapidité de réalisation des maisons rurales – lorsque toutes les conditions étaient réunies<sup>24</sup>.
