DANNEMARIE

de la cave au grenier

DE LA GUERRE DES PAYSANS
A
L'APRES-GUERRE DE TRENTE ANS
LES PLUS ANCIENNES MAISONS DE
DANNEMARIE
1525-1684

Marc GRODWOHL
pour la Ville de Dannemarie

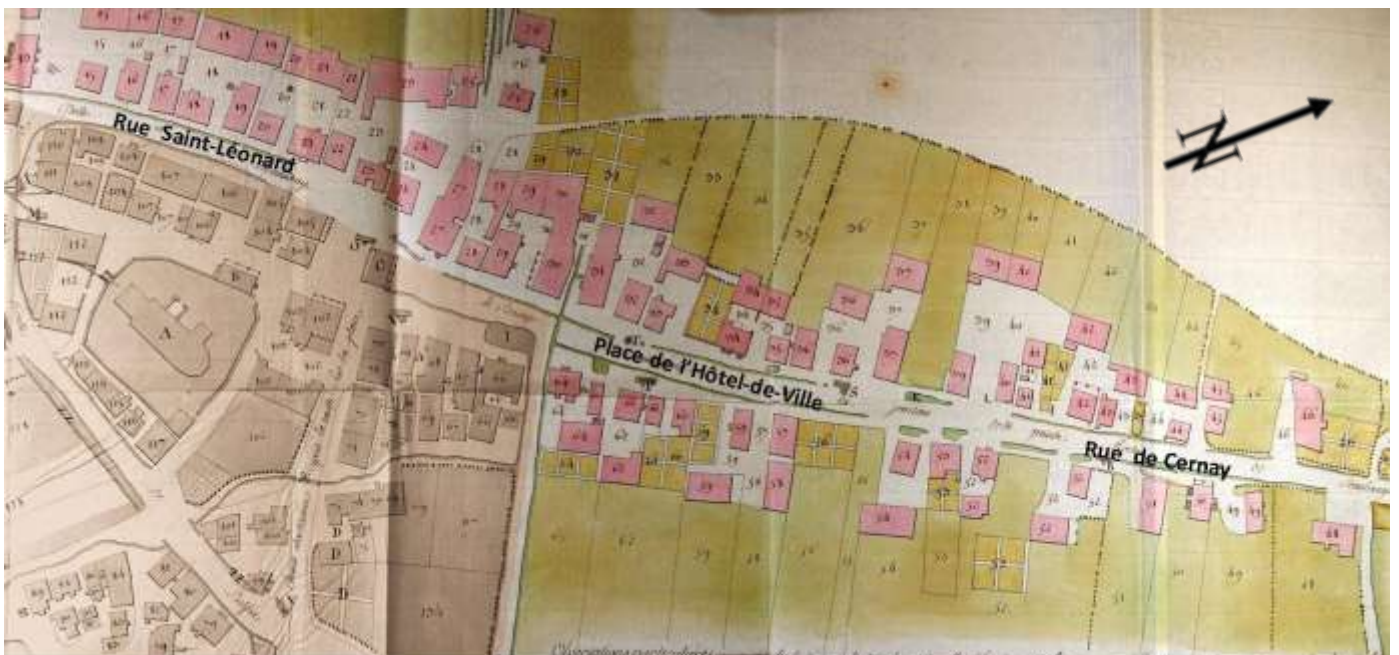
Figure 1. Extrait du plan de 1775 mettant en évidence le « village-rue agricole ».

Dannemarie fut un village comme ses voisins dont il partageait les mêmes maîtres, en ce qu'il était peuplé et exploité notamment par des tenanciers de l'abbaye – à côté d'autres groupes sociaux-. L'organisation du ban et la structure de son axe bâti principal le disent. La rue principale, dénommée aujourd'hui successivement rue de Cernay, place de l'Hôtel-de-Ville et rue Saint-Léonard, est à la base bordée de maisons pignon sur rue, séparées par l'entrée des cours fermées au fond par une grange dissociée. En 1775, date des premiers plans détaillés disponibles (10), ce principe général est peu altéré par les divisions parcellaires, la densification et la diversification des fonctions du bâti. La structure, fonctionnellement paysanne, se lit bien en 1775, dans l'espace identifié figure 1.

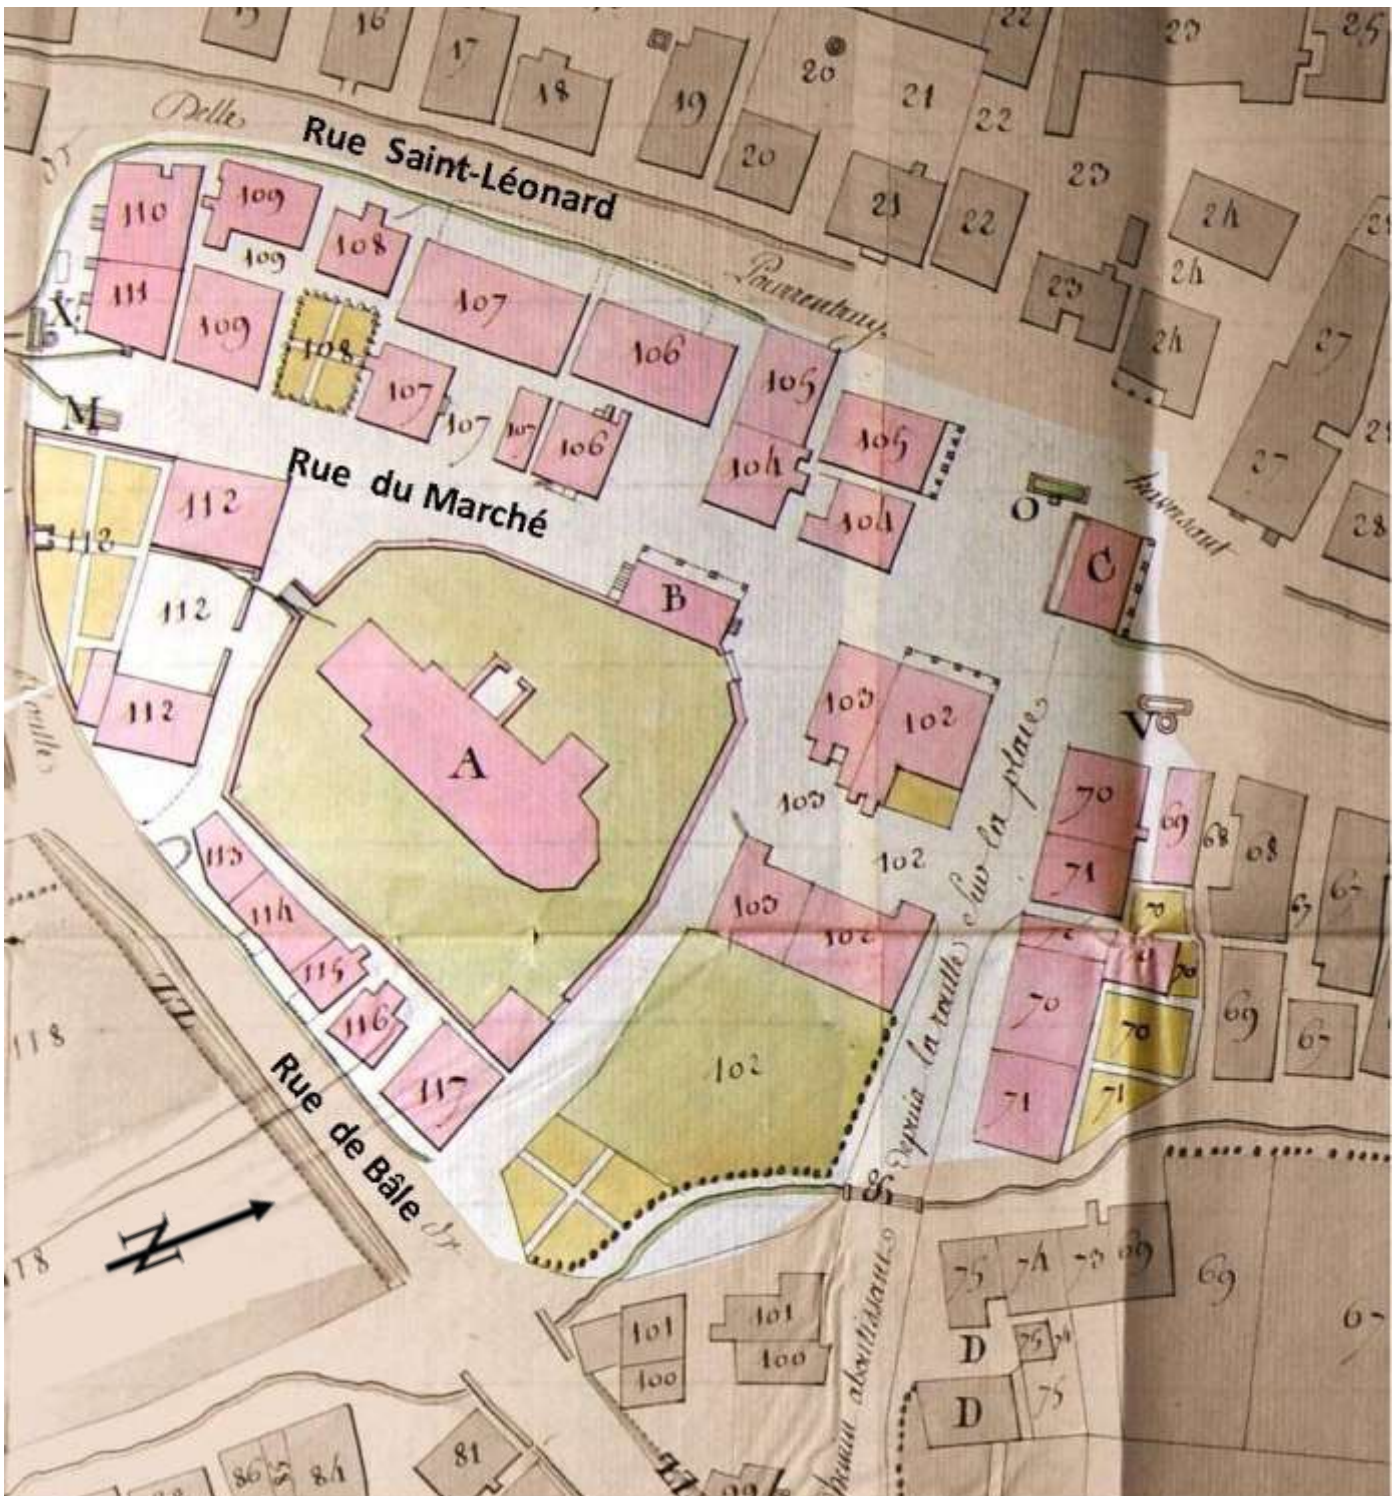
Figure 2. Détail du plan de 1775

Un bloc plus complexe vient s'insérer contre le segment terminal de l'axe à constructions paysannes régulières, rue Saint-Léonard. Toutes proportions gardées (le dénivelé avec les points bas de la rue de Bâle, la rue de Belfort et la rue de Delle en contrebas est faible), cet agrégat vient se placer en bout d'éperon. On note d'abord un front de deux rangs de constructions parallèles entre la rue Saint-Léonard et la rue du Marché, fermées sur la place par le bâtiment C, la halle aux blés dont la légende du plan dit : « *Halle ou Kornhaus où l'on dépose et se vendent les grains, qui est un vieux bâtiment beaucoup trop petit, n'étant pas suffisant pour y loger les grains de chaque marché. Il faut le reconstruire à neuf à cause de sa petitesse et de sa caducité, soit dans le même emplacement, soit dans la jardin du berger(...)* ».

Du 104 au 107, on trouve les couples maison et grange habituels, mais tassés par le manque d'espace entre les deux rues. Le 108 introduit une rupture : la maison du chapelain est en fond de jardin, la façade Est donnant sur la rue du Marché. Au 109, on trouve deux habitations sur la même parcelle. Celle à l'avant est l'actuelle maison 14 rue du Marché, incluse dans les objets étudiés.

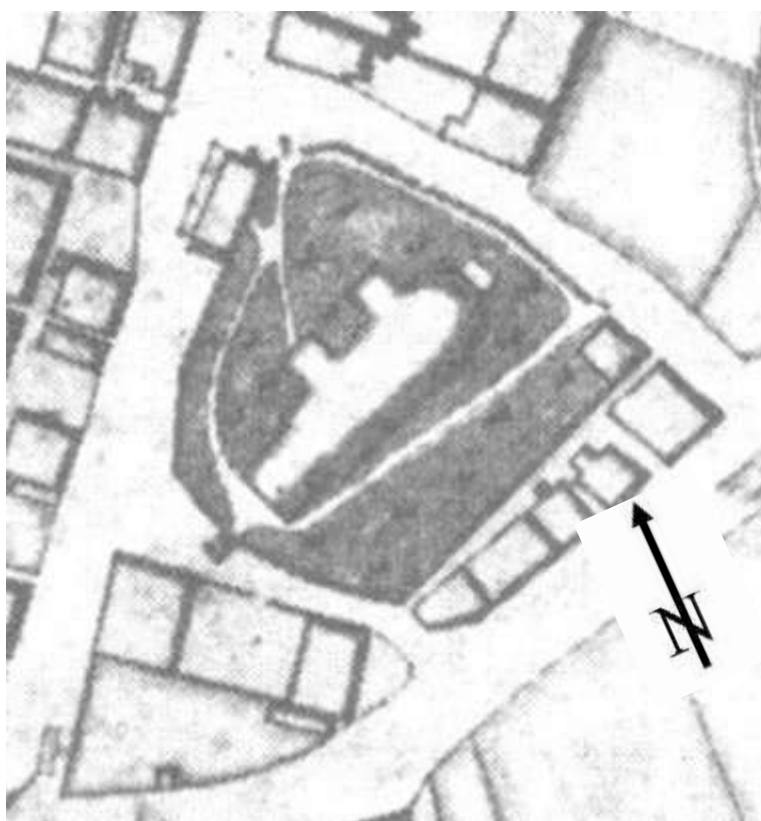
Fi-

Le cimetière fortifié a été pris et incendié au moins deux fois au XVe s., en 1428 et 1474 (12) . Une des versions des plans de 1775 (celle datée probablement à tort de 1755/figure 3 ci-contre) montre que le cimetière est de plan trapèze, doté de deux portes au nord-ouest et nord-Est et une porte au sud, joignant la rue en contrebas par un escalier. A l'intérieur du mur apparaissent outre l'église deux édifices. Au nord-ouest, dans l'angle droit du mur, il peut s'agir de la chapelle St Nicolas. Derrière le chœur, un petit édifice qui n'est pas indiqué sur les autres versions du plan (ossuaire ?). L'entrée nord-ouest est encadrée de deux murs que l'on ne voit pas sur les autres versions du plan ; ils suggèrent la possibilité d'un portail couvert.

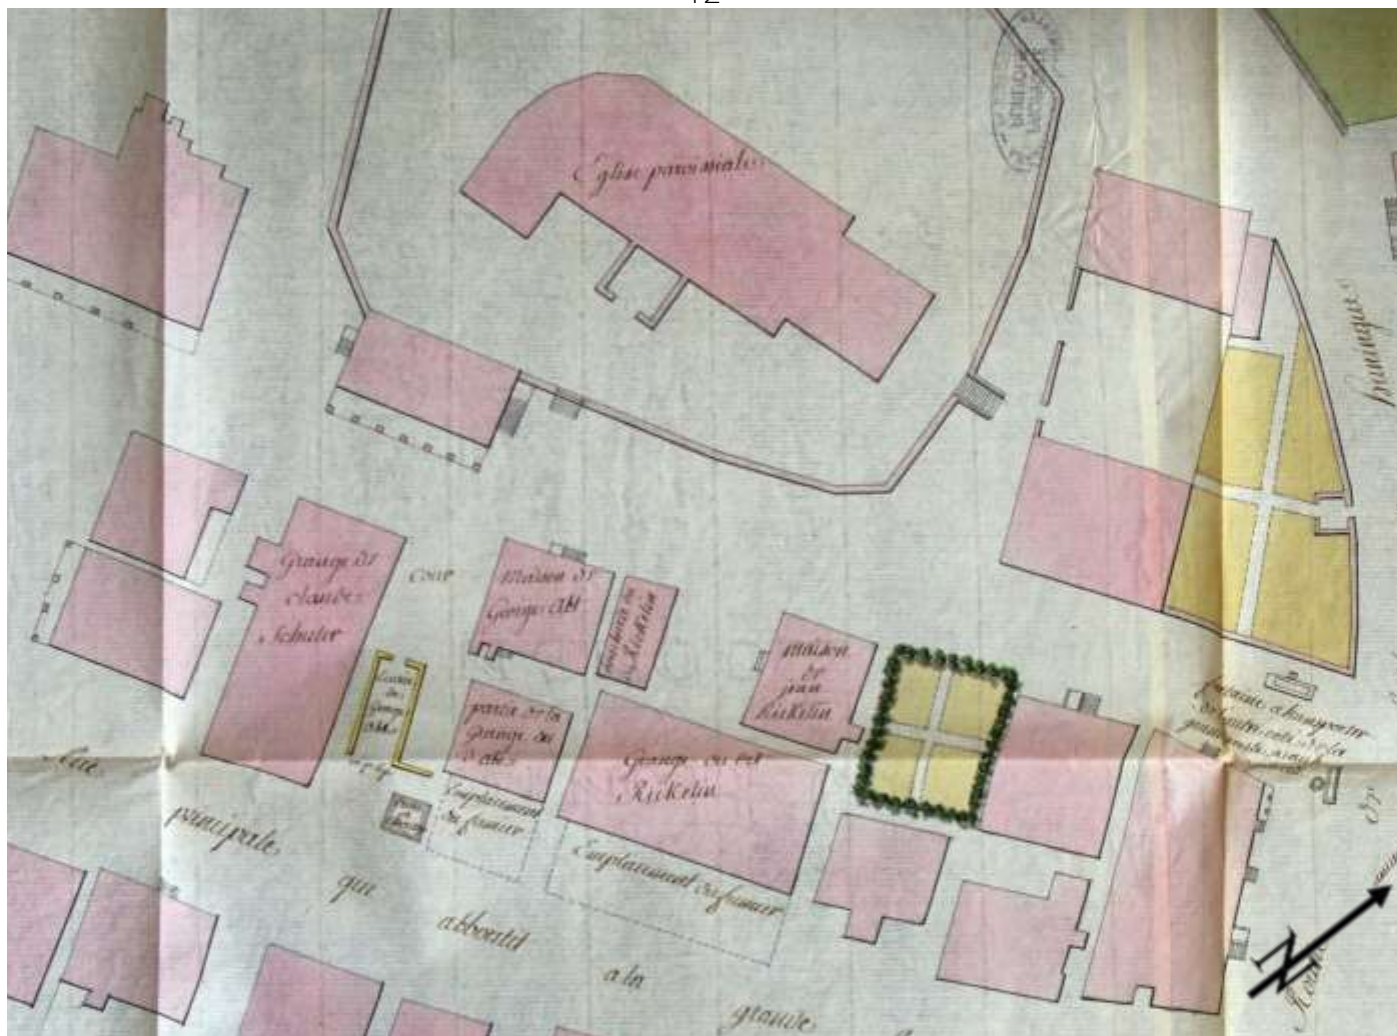
Figure 4. extrait d'un plan de détail de 1775

Rien ne permet d'affirmer que le presbytère actuel, identique à celui porté sur les plans de 1775, soit à l'emplacement médiéval. En 1578, le curé a une maison près de l'église dans le *hofstadt*, qui pour Behra ne fait qu'un avec le *fronhof*, centre de la cour domaniale de l'abbaye de Masevaux où réside le maire foncier, *hofmeir*. Le *fronhof* est un espace où les fugitifs bénéficient du droit d'asile. Il est entouré d'une palissade de piquets en chêne entrelacés de branches de saule, fermée par une porte munie d'une serrure.

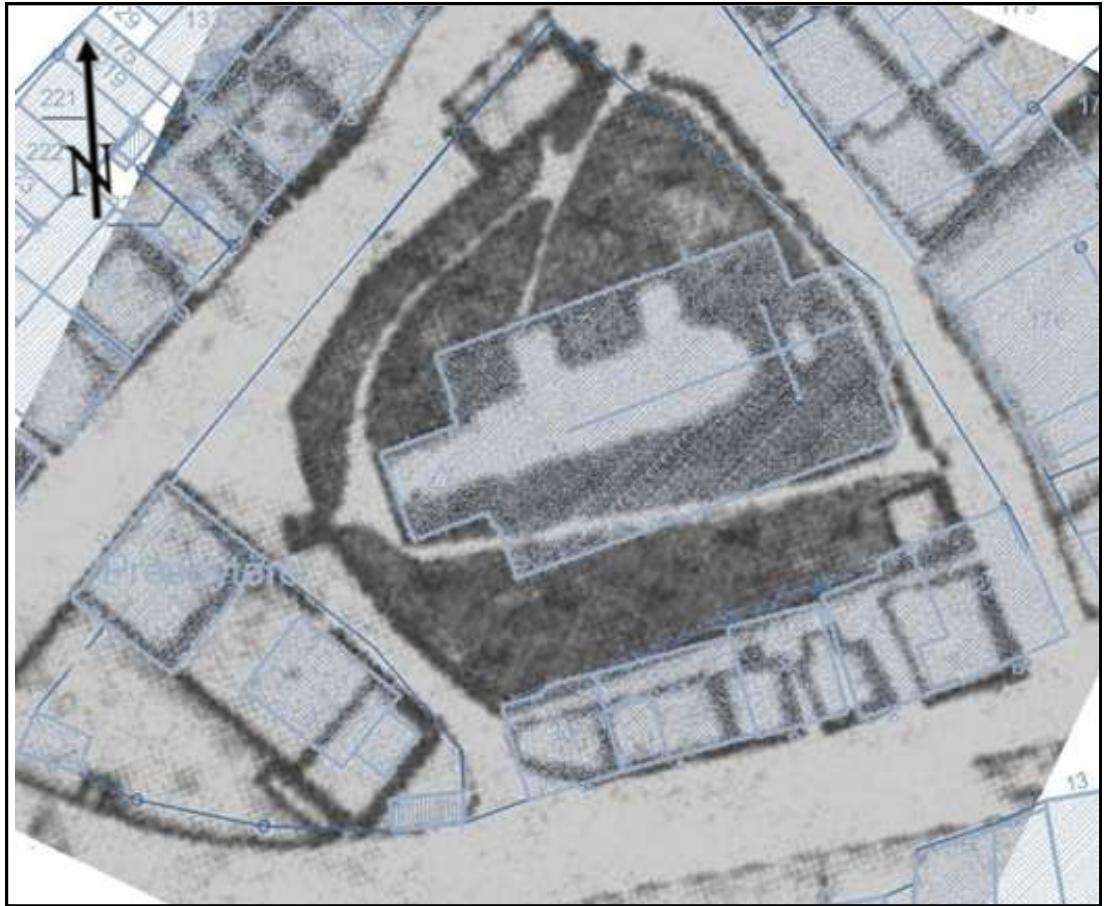
Figure 5. Superposition du cadastre contemporain et d'un plan de (?) 1775

La superposition du plan ancien et du cadastre contemporain montre qu'il y a peu de chances de retrouver des portions intactes de murs antérieurs aux murs et tracés actuels. Ceux-ci correspondent probablement à la reconstruction de l'église en 1844. Le mur ancien du cimetière, haut de deux mètres, aurait été détruit en 1822, mais rien ne permet d'affirmer que c'est encore celui de la fortification médiévale. Le seul endroit où il pourrait être conservé est le mur rectiligne à l'est, sur lequel s'est appuyée la bande de maisons après 1775.

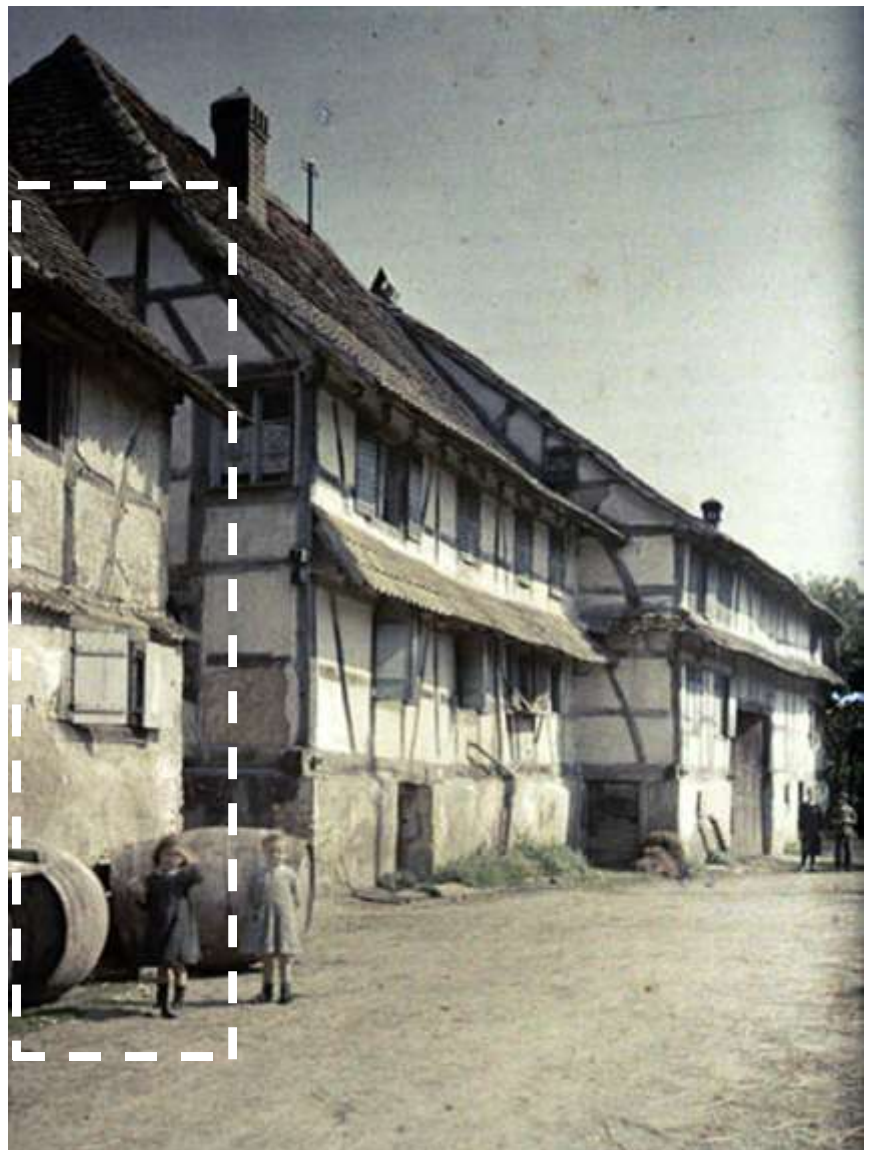
Figure 6. Partie de la maison en 1917.

Figure 9. Vue d'ensemble. La zone encadrée est à rapprocher de la figure 6. La construction en maçonnerie dans cette zone a été gagnée sur la maison initiale.

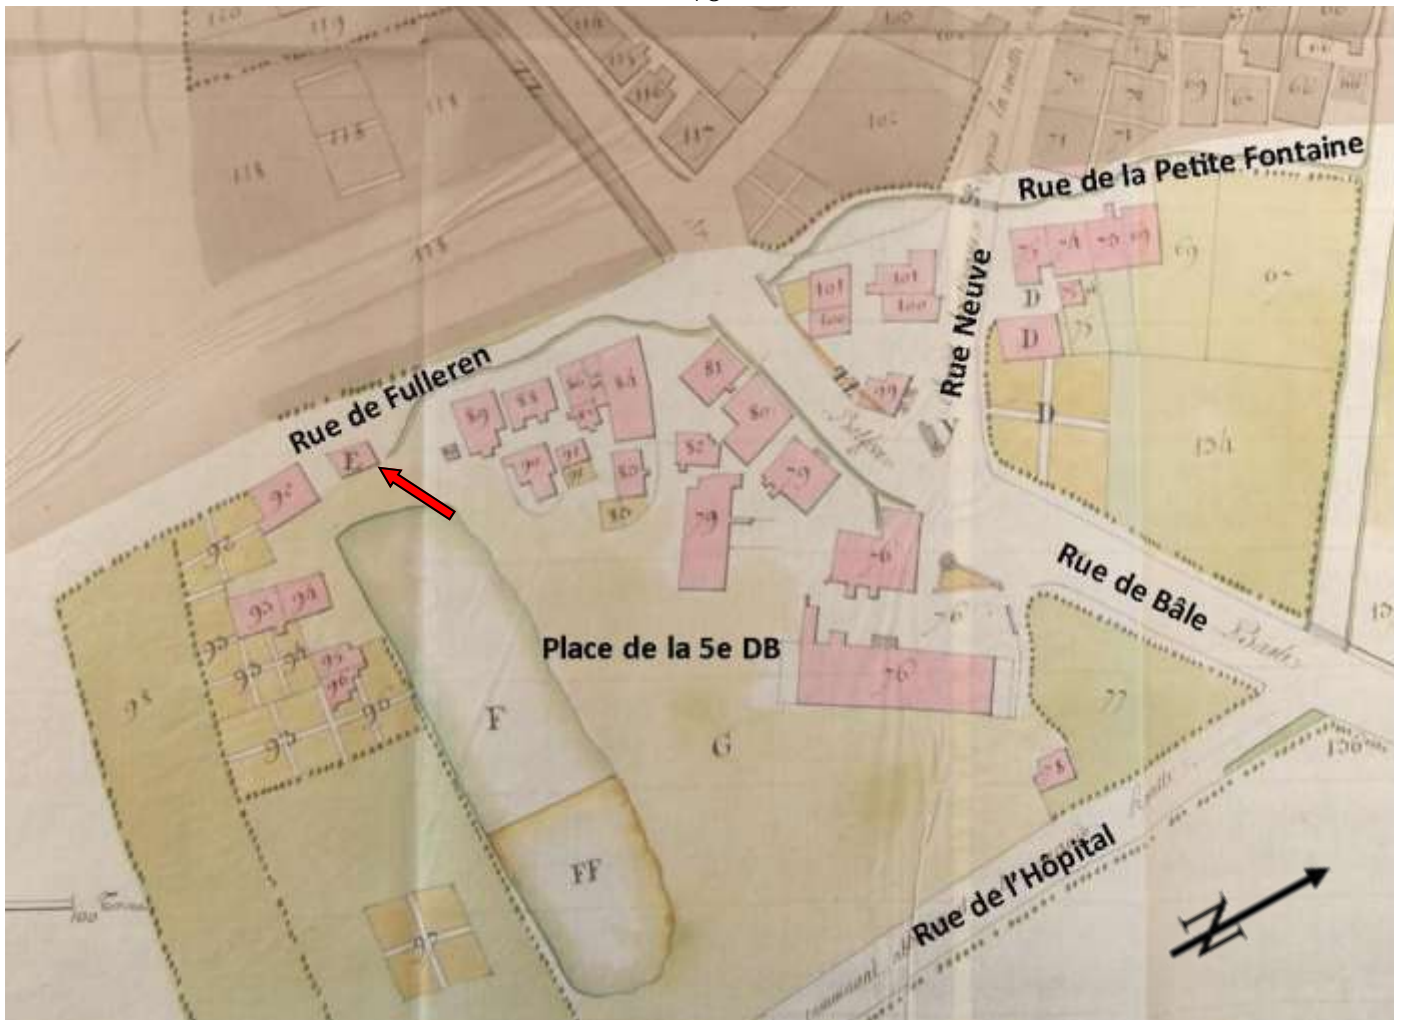
Figure 7. Détail du plan de 1775. La flèche rouge indique le 2 place de la 5e DB

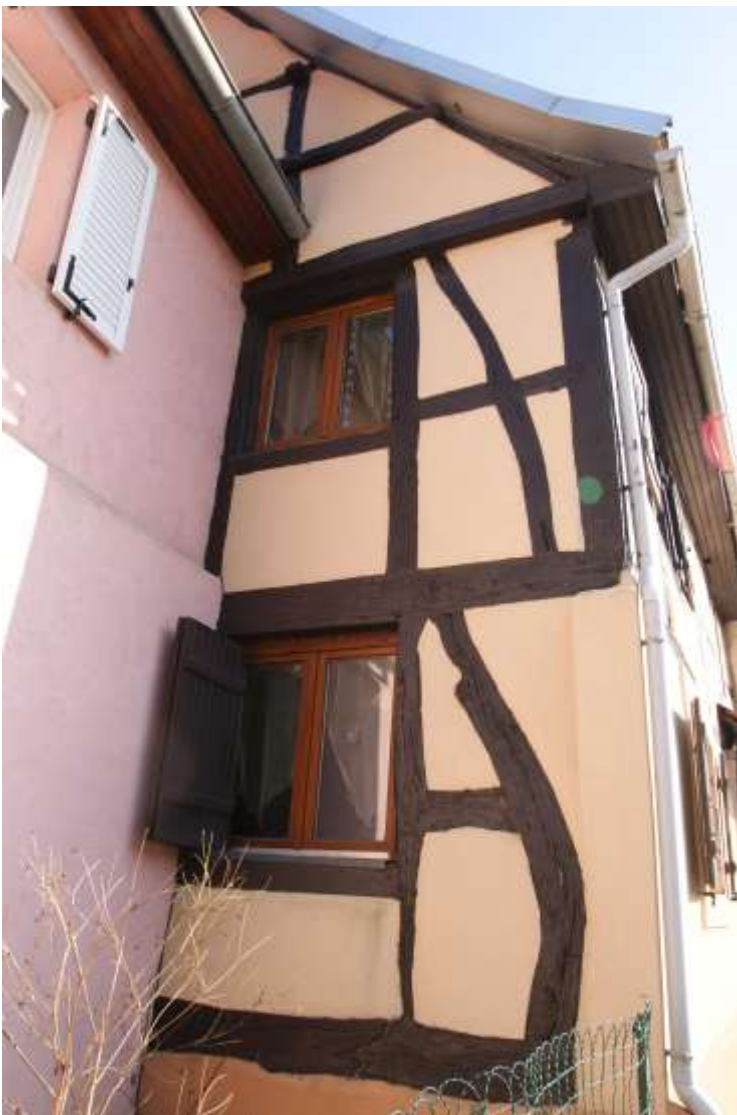
La maison à deux étages et à bois courts porte l'inscription « (?) lohan Tiebolt 17 » dans un cartouche, la date est sans aucun doute 1817 selon la forme du cartouche et la graphie. Néanmoins la forme de la décharge du rez-de-chaussée indique le réemploi d'éléments plus anciens. La pointe de pignon montre deux poteaux porteurs de panne. A mi-hauteur de ceux-ci et les recouvrant à mi-bois, court une entretoise assemblée à queue d'aronde sur les chevrons.

Figure 10. Pignon nord (relevé de la pointe figure 11). La sablière du milieu forme linteau de fenêtre et est datée 1817

Ces différents éléments sont médiévaux ou XVI^e s. Apparemment un étage a été interposé en 1817 entre le rez-de-chaussée et les combles, sur un modèle semblable aux autres maisons de la rue. Reste à savoir si la construction ancienne dite « médiévale » était en place à cet endroit avant 1775, ou si elle provient d'un autre lieu.

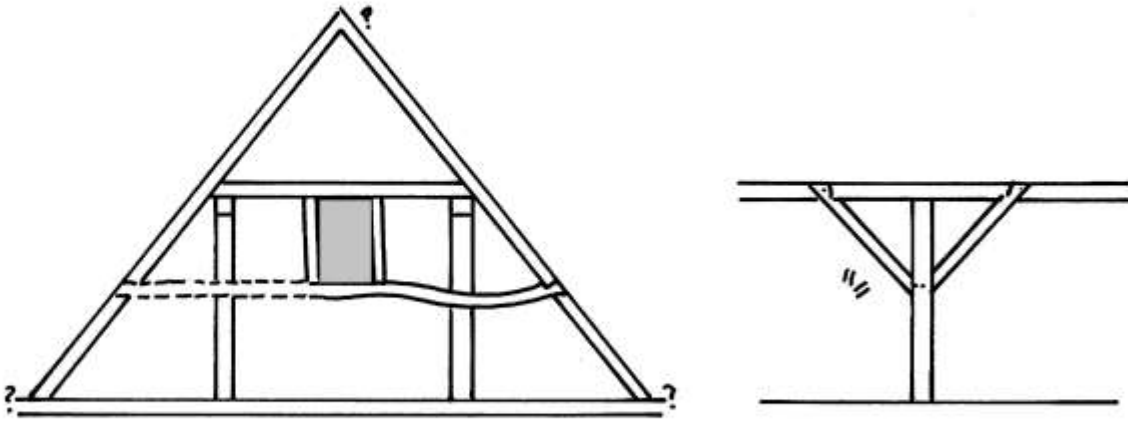
Figure 11. Pignon et détail de charpente intérieure (poteau portant panne)

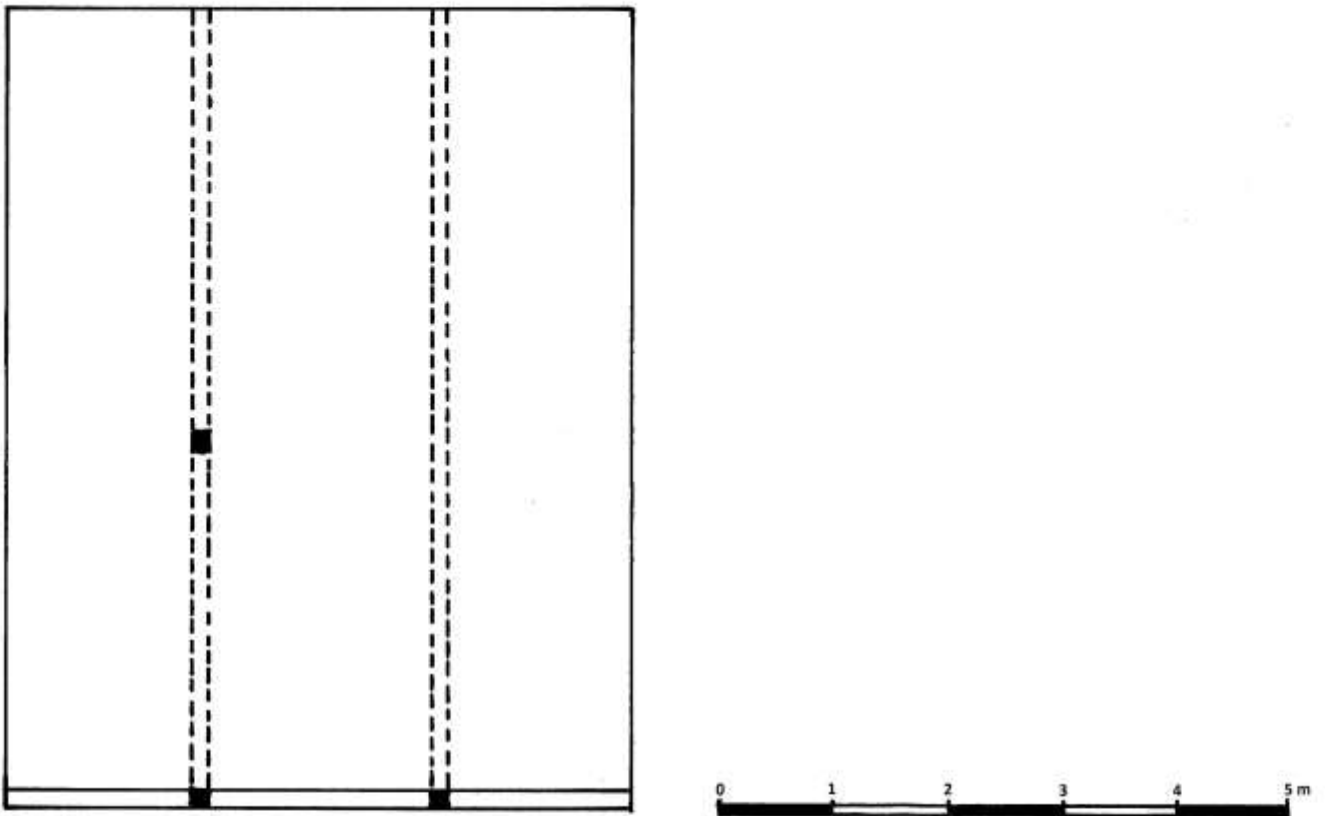
Figure 12. Plan des structures visibles dans la charpente des combles

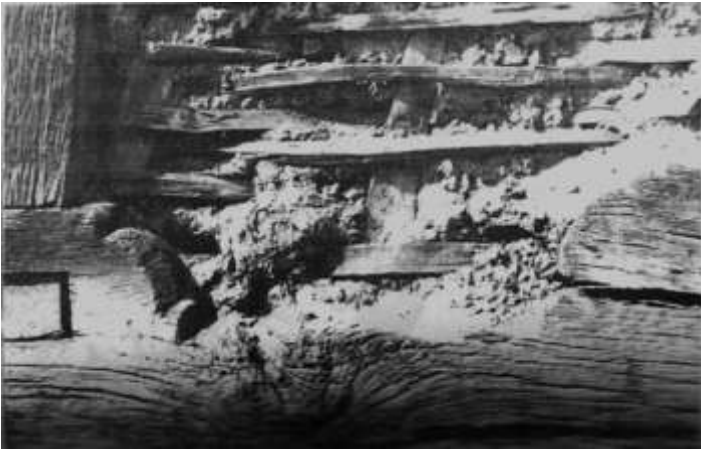
Figure 15. Linteau de porte gothique taillée dans la sablière (retournée) du 10 rue Saint-Léonard (20 sur le plan de 1775)

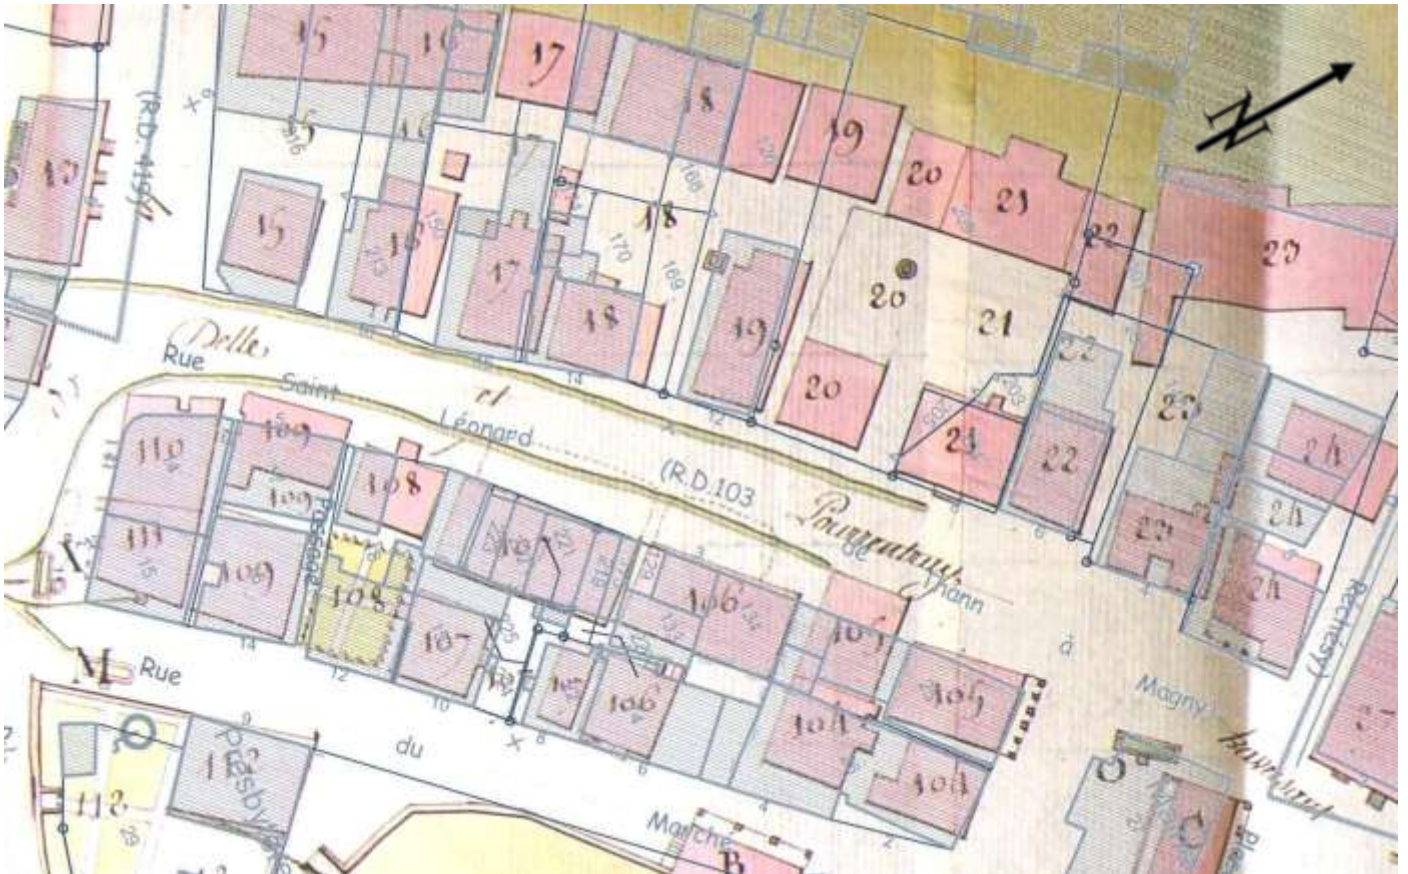
Figure 17. Rue du Marché. Les numéros sont ceux du plan de 1775. Le 109 correspond au 14 rue du Marché, daté 1671d.

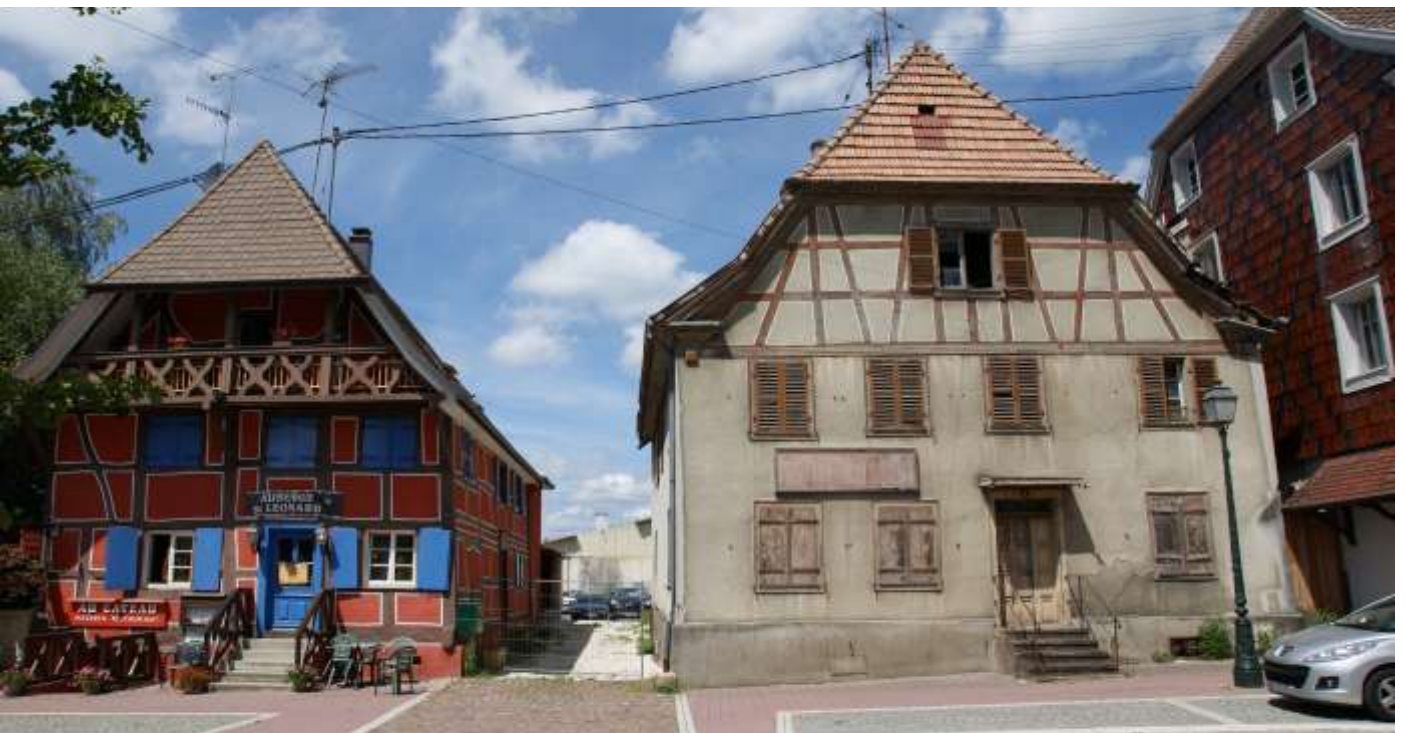
Il s'agit d'une maison à deux étages, à pans de bois enduits sauf le trapèze supérieur du pignon côté rue. Les fenêtres, identiques, sont distribuées symétriquement. Le pan de bois visible et les ouvertures indiqueraient une construction de la 2e moitié du XVIIIe s. au début du XIXe s. La grande croupe du pignon, dressée presque à la verticale, trahirait cependant une construction plus ancienne, reprise en sous-oeuvre et mise au goût du jour. L'examen de l'intérieur le confirme, puisqu'il semblerait que le remaniement interne a été limité tandis que la charpente du toit est quasiment intégralement conservée et apparemment in situ, comme le montre la numérotation continue des chevrons et fermes et l'accumulation de suie (sauf sur le pignon Est appartenant à la reconstruction du XVIIIe s).

Figure 21. Pignons Est, de gauche à droite, des n° 6, 4 et 2 rue Saint-Léonard

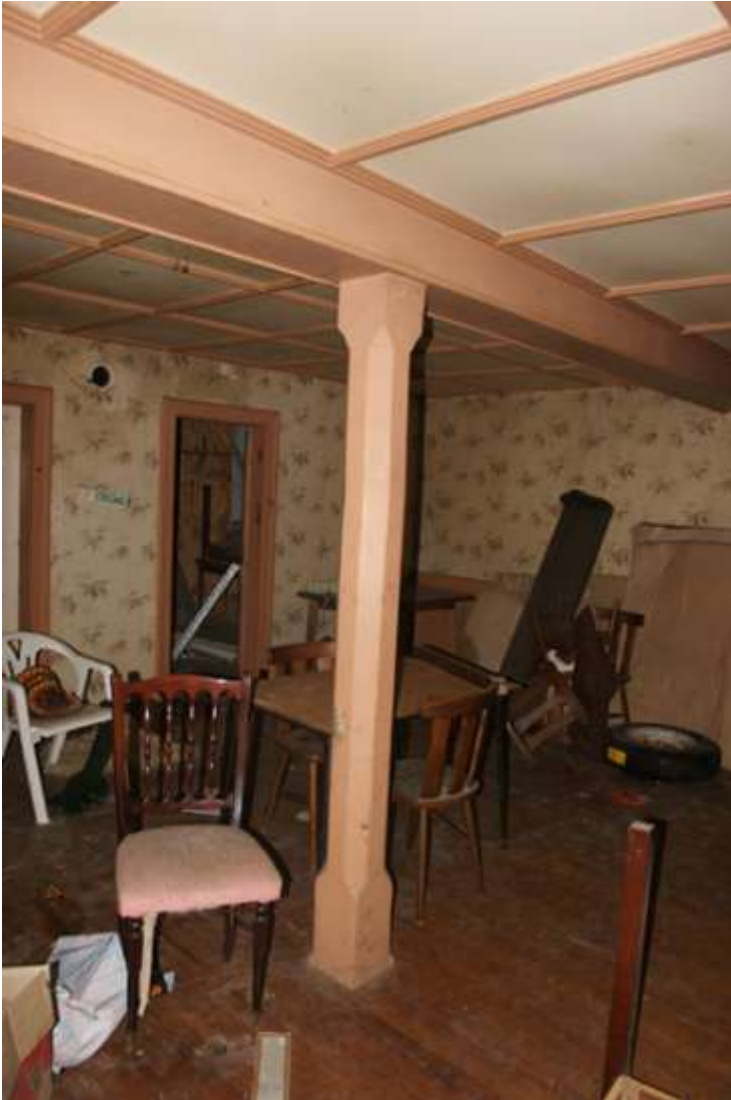
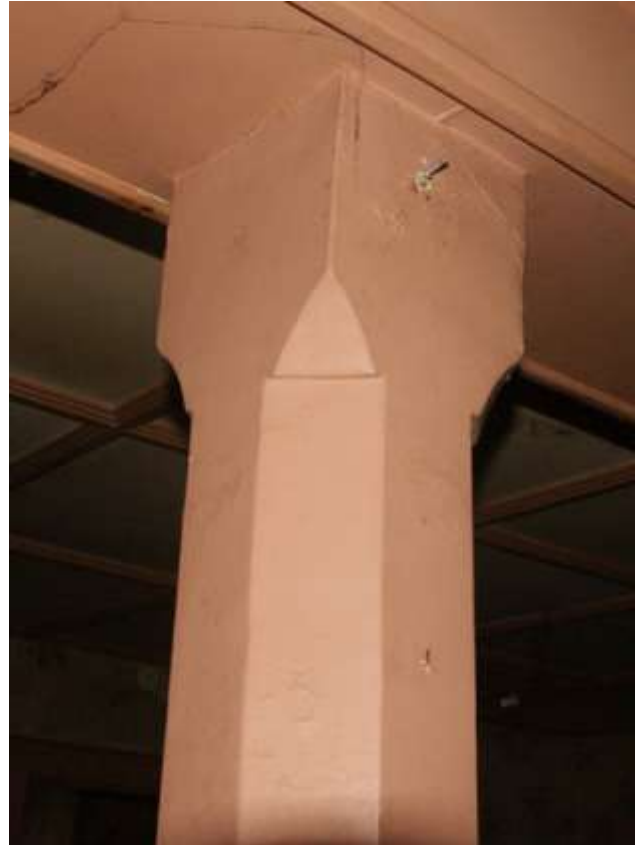
Le rez-de-chaussée comporte à l'Est une salle (Stube) de 6,80 m de largeur x 6,40 m de profondeur. La cloison légère longitudinale (moderne ?) et un pilier positionné au centre de la pièce et au tiers de la largeur de la maison font penser qu'à l'origine une seule salle occupait l'avant de la maison. Le poteau chanfreiné aux quatre angles avec congé porte une sous-poutre, relayant le poids des solives qui courent de pignon en refend.

Figures 22 et 23.
Poteau de la salle du rez-de-chaussée

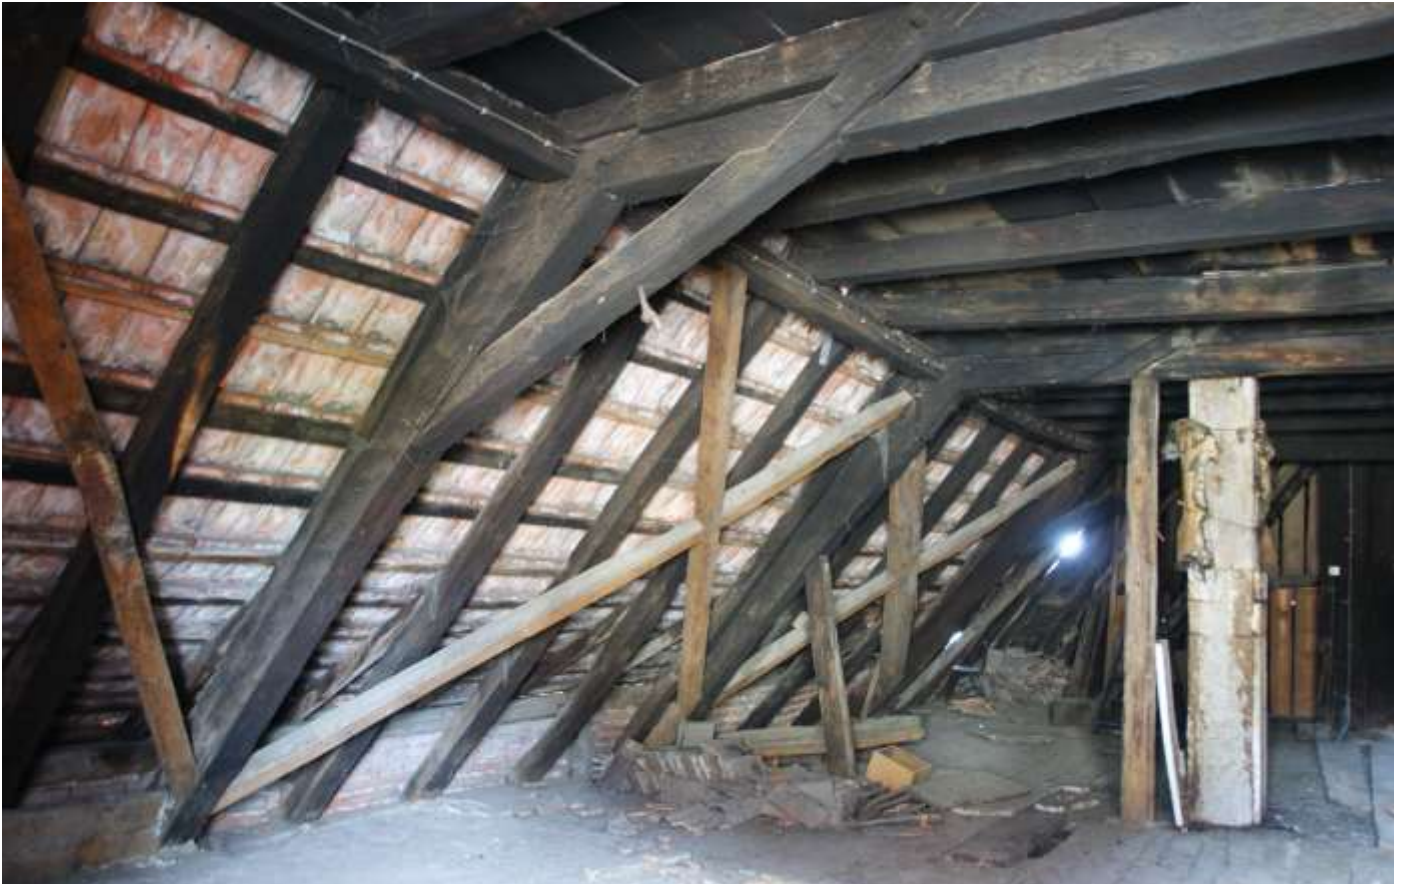
Figure 26. Pan sud, vu depuis le pignon Est.

Les pignons sont maintenus par un dispositif de contreventement horizontal. Leur faux-entrait et le faux-entrait suivant sont liaisonnés par des solivettes, dont une en diagonale aux extrémités (figure 26). Sur le faux-entrait intérieur vient se dresser un **poteau à la pointe duquel s'assemblent les chevrons et les arrêtières de la croupe fortement inclinée.**

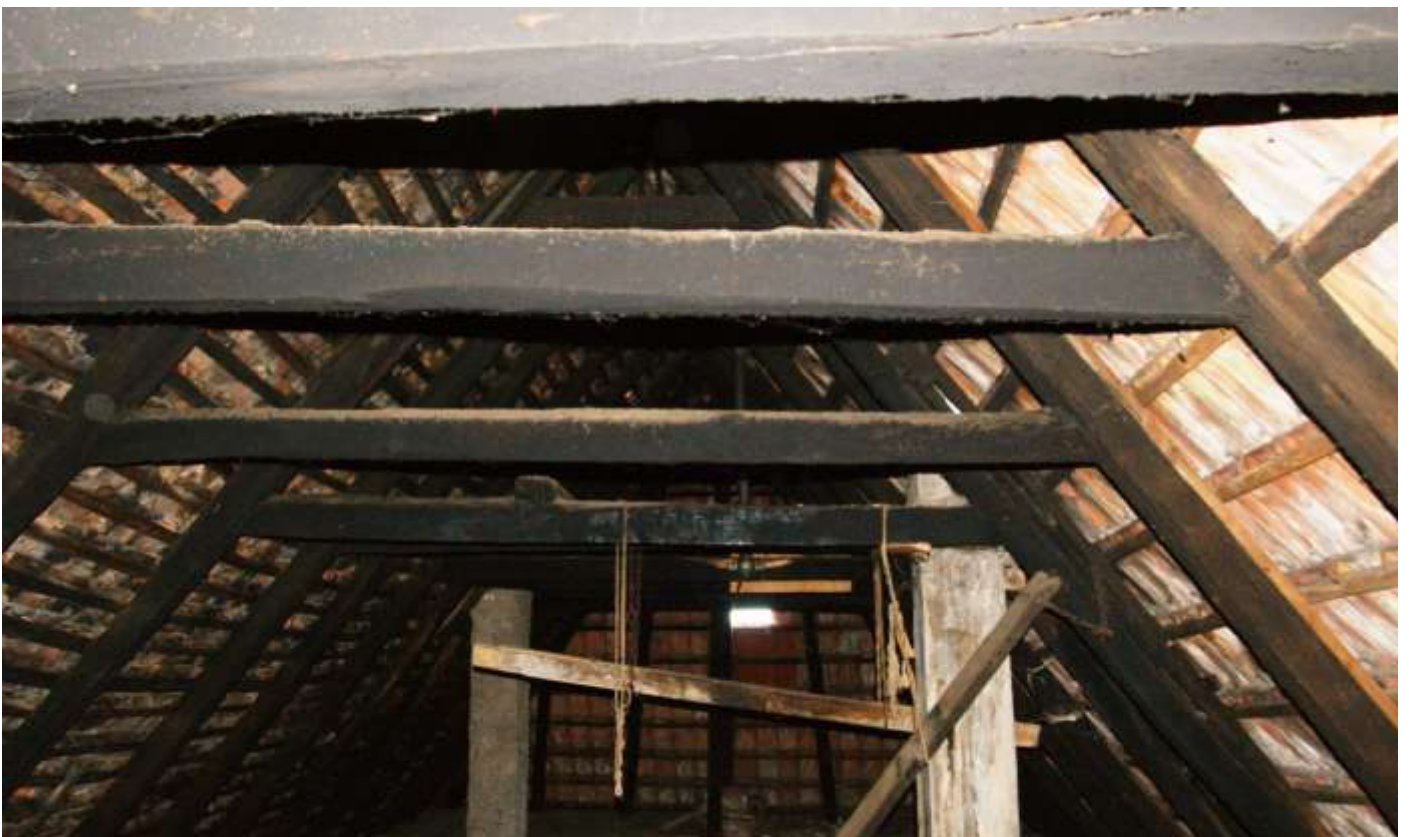
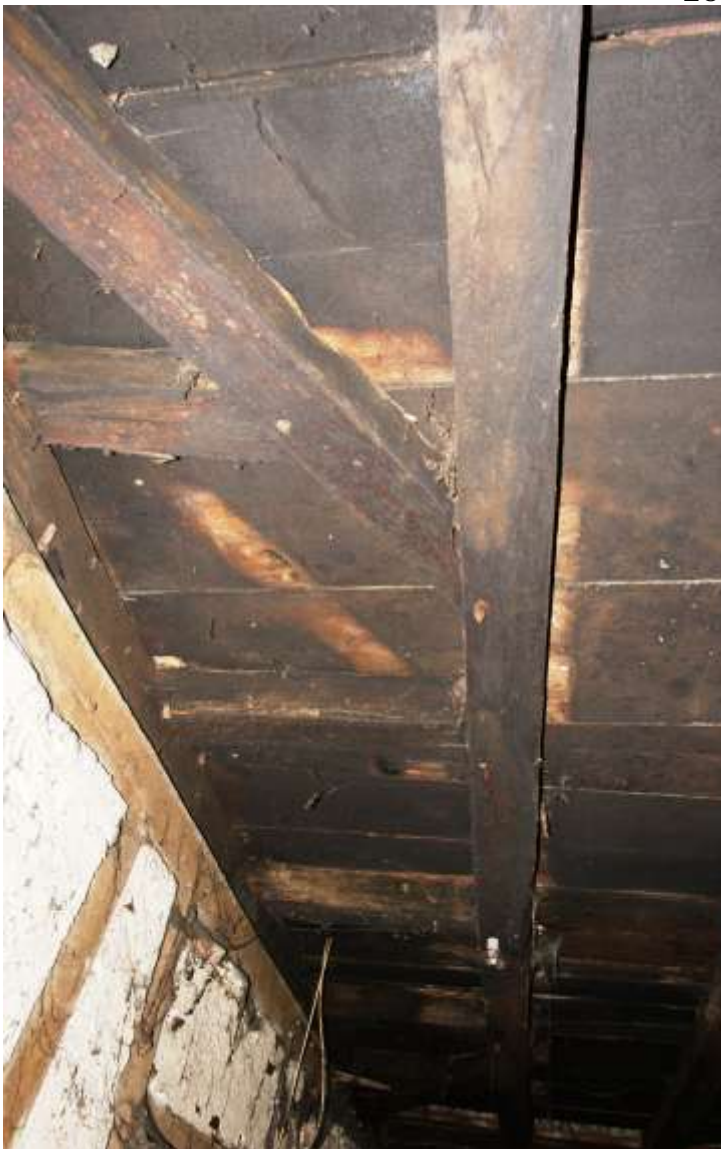
Chaque ferme secondaire comporte un premier faux-entrait, assemblé avec elle à tenon et mortaise, qui constitue le solivage du deuxième étage. Au-dessus chaque paire de chevrons est encore une fois reliée par un faux-entrait sous le faitage.

Figure 27. Deuxième étage de faux-entrants

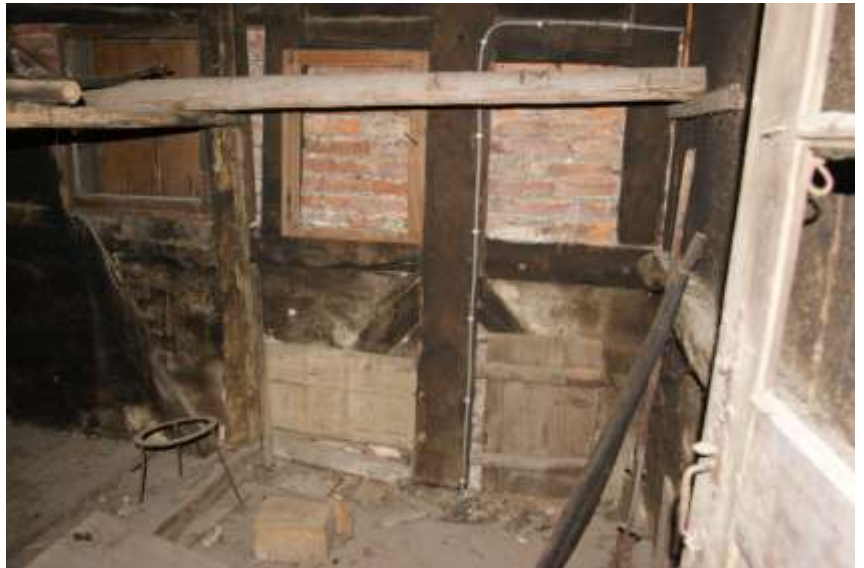
Le pignon côté rue (Est) a été repris au XVIIIe s., remplacé par un pan de bois à arbalétrier non couvert de suie. Le pignon arrière est, par contre, intact et couvert de suie. Il est du même style que ceux observés à Ballersorf et Wolfersdorf dans la fourchette 1550-1586. Deux poteaux reçoivent la panne sur laquelle repose le faux-entrait, assemblé à un poteau central. Le **poteau central forme meneau d'une double fenêtre**, et est relié à la solive-entrait par deux petites contrefiches. Deux contrefiches plus hautes sont distribuées **de part et d'autre des poteaux porteurs de panne.**

Figure 30. Pignon ouest, double fenêtre et contrefiches de part et d'autre du poteau central

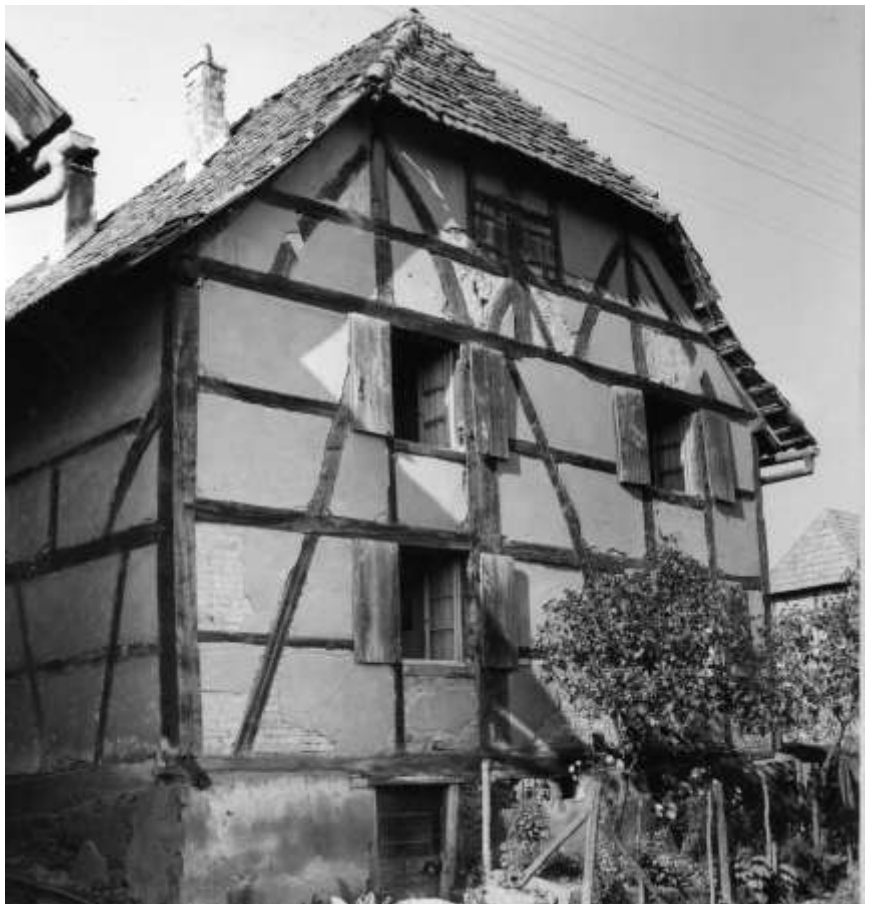
Figure 31. Pignon similaire daté 1550i et 1551d à Wolfersdorf, 46 rue principale

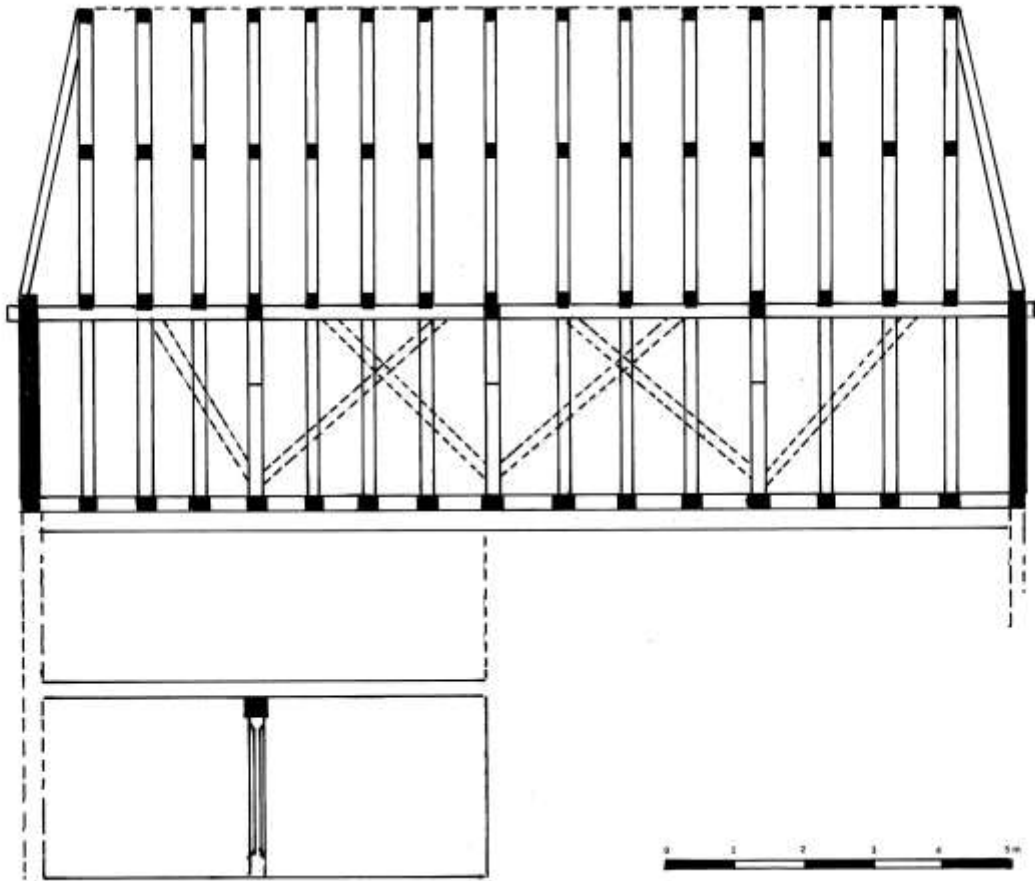
Figure 32. Coupe longitudinale Est (côté rue) -ouest
