DANNEMARIE

de la cave au grenier

DE LA GUERRE DES PAYSANS
A
L'APRES-GUERRE DE TRENTE ANS
LES PLUS ANCIENNES MAISONS DE
DANNEMARIE
1525-1684

Marc GRODWOHL
pour la Ville de Dannemarie

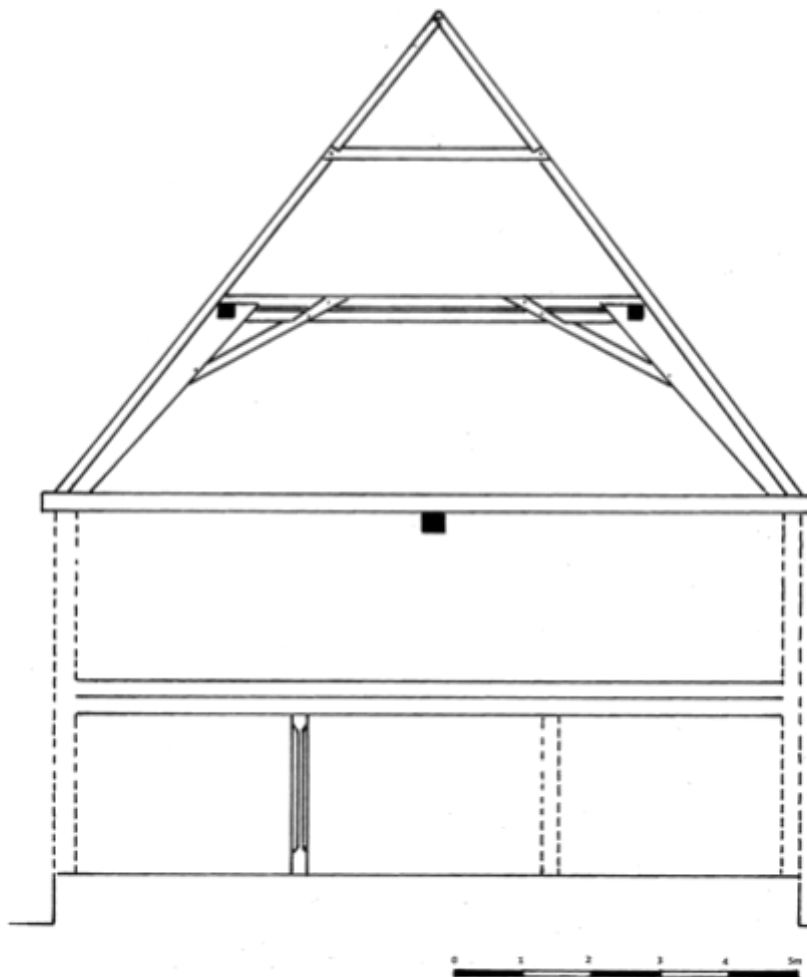
Figure 33. coupe transversale à la verticale de la salle du rez-de-chaussée côté rue

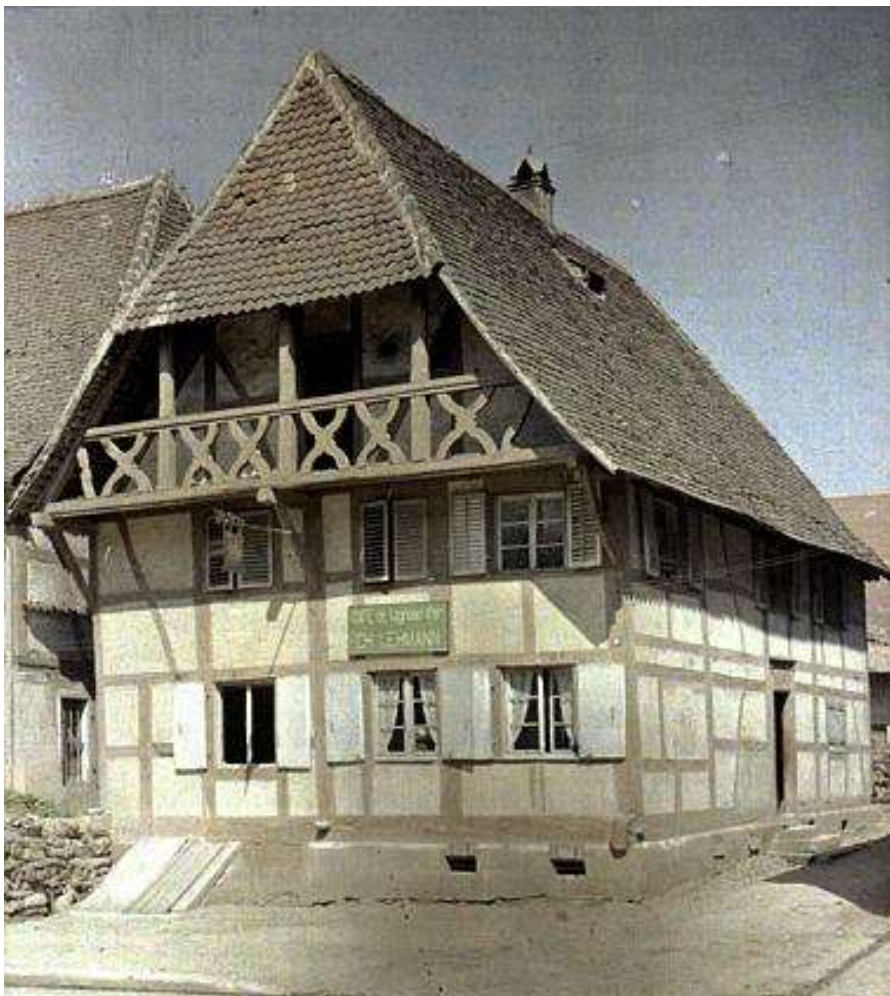
Figure 35. Pignon Est et façade nord en 1917

Il subsiste au nord une fenêtre tripartite de la Stube, murée (figure 34). La fenêtre correspondante sur le pignon côté rue a été remplacée par une fenêtre rectangulaire. Sur le même pignon, la fenêtre de la Kammer (figure 36), condamnée et remplacée par une grande fenêtre rectangulaire a une allège sculptée en saillie **d'un trapèze mouluré, portant la date 1755** et un tranchoir de boucher (date et

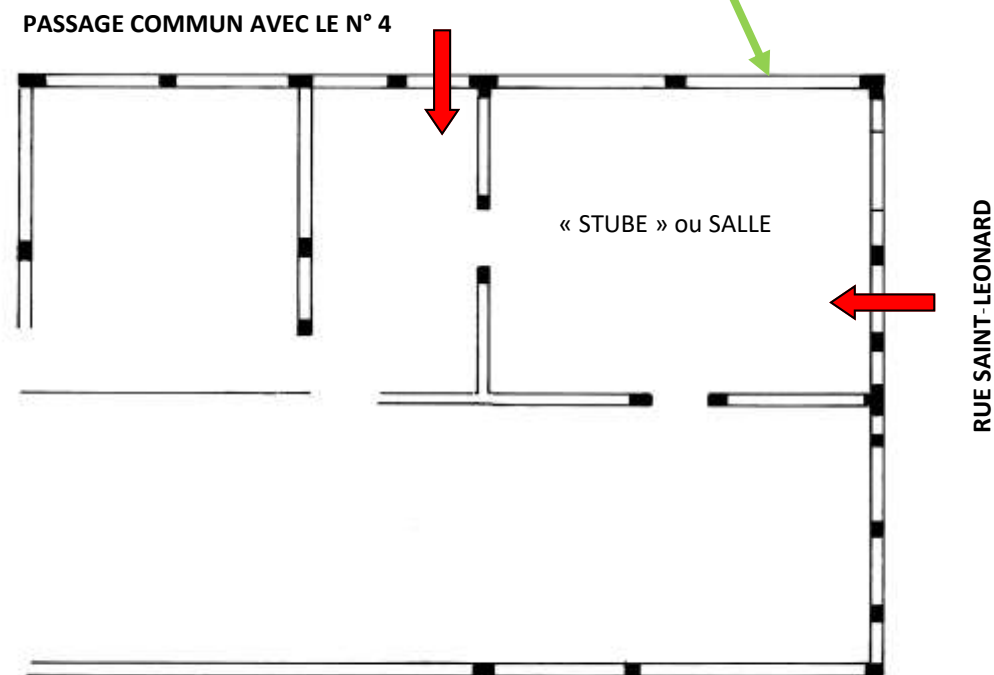
La restauration soignée et scrupuleuse menée par le propriétaire M. René Chevallot a conservé et mis en évidence la structure en bois. Le plan d'origine est conforme au modèle habituel. La maison comporte trois travées, la plus large sur la rue contenant Stube et Kammer. La travée centrale est celle de l'entrée et de la cuisine. La travée arrière est divisée en deux Kammer. L'entrée primitive, toujours en place, se fait au centre sur la façade nord. La nouvelle entrée percée après 1918 en place d'une fenêtre donne directement dans la Stube, conformément à la vocation d'auberge du lieu.

Figure 37. Plan du rez-de-chaussée

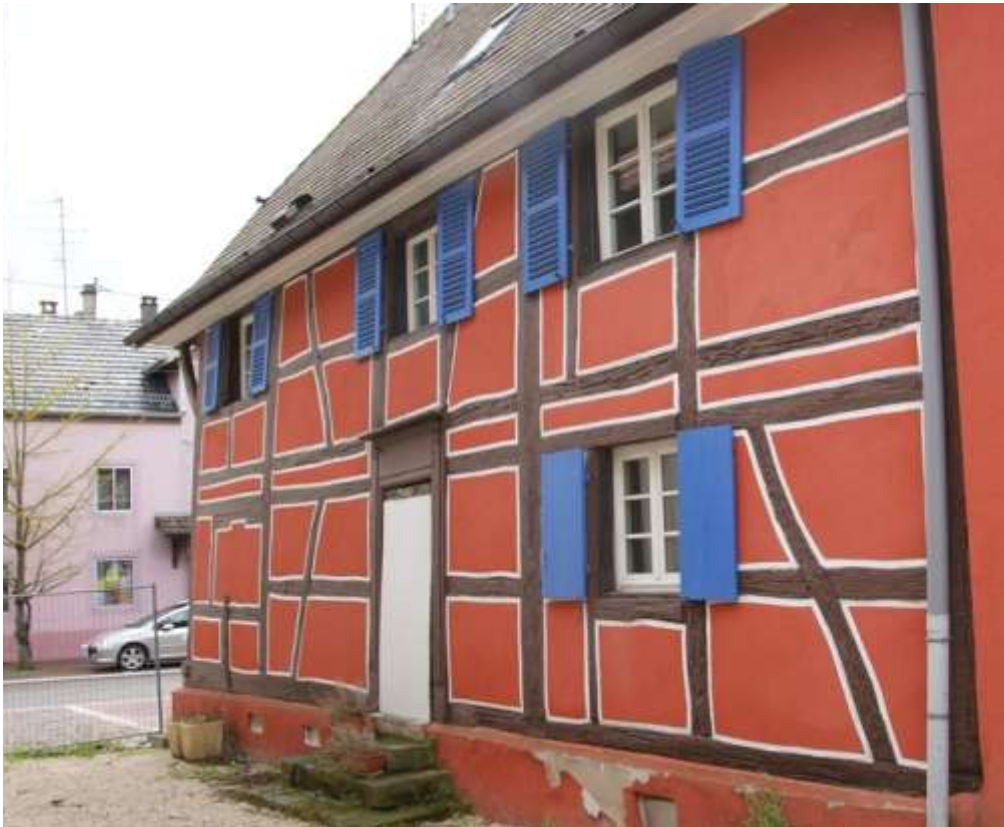
Figure 40. Façade nord

La façade d'entrée nord et le pignon Est sur rue montrent des poteaux d'angle et de refend imputables à la construction de 1684. Ils semblent concordants avec les autres éléments de pans de bois, notamment les décharges qui sont, sur ces façades, dissociées par étage. Les grandes fenêtres percées ou réaménagées et distribuées avec autant de symétrie que possibles sont tardives, non rattachables à la fenêtre datée 1755 qui est plus ancienne. La façade sud, curieusement façade arrière, présente une combinaison de contrefiche $\frac{3}{4}$ et de décharge d'étage, dans un même panneau.

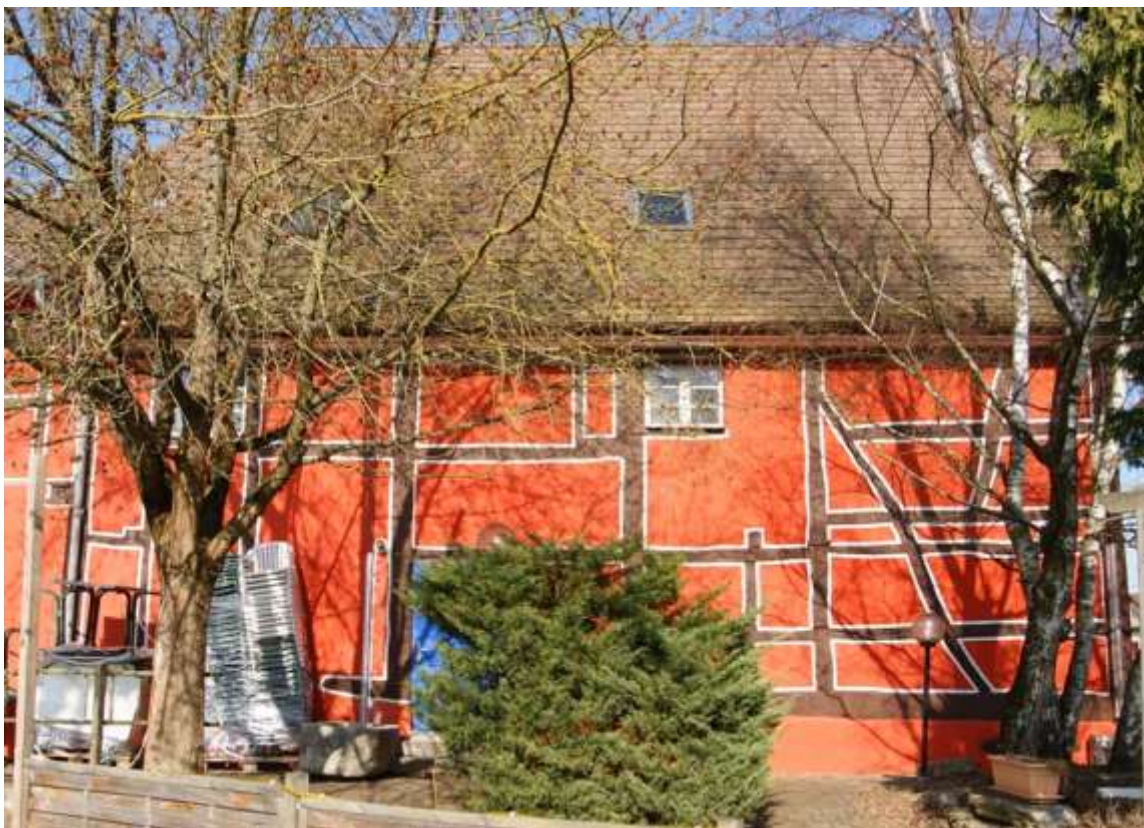
Figure 41.
Façade sud

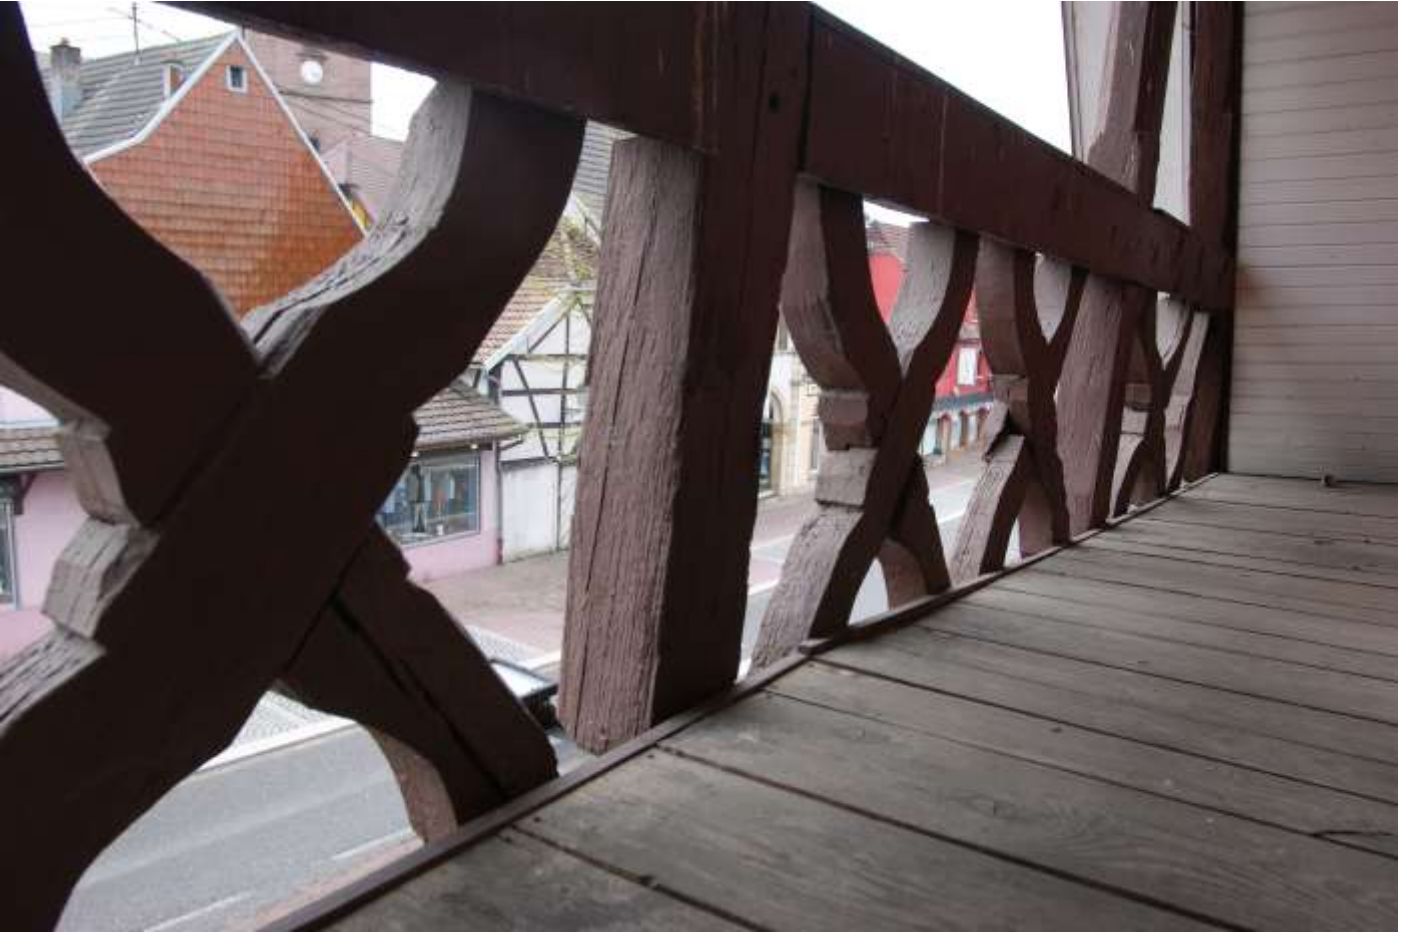
Figure 42. galerie sur pignon Est

Le plancher de la galerie sur pignon repose sur le prolongement des sablières hautes et de la sous-poutre de refend, supportés par des aisseliers. Trois poteaux chanfreinés avec congés, d'une facture comparable au poteau de la salle du rez-de-chaussée de la maison voisine n° 4, portent l'entrait et pour ceux des extrémités le prolongement de la panne. Le garde-corps est meublé de 6 croix en X à branches courbes.

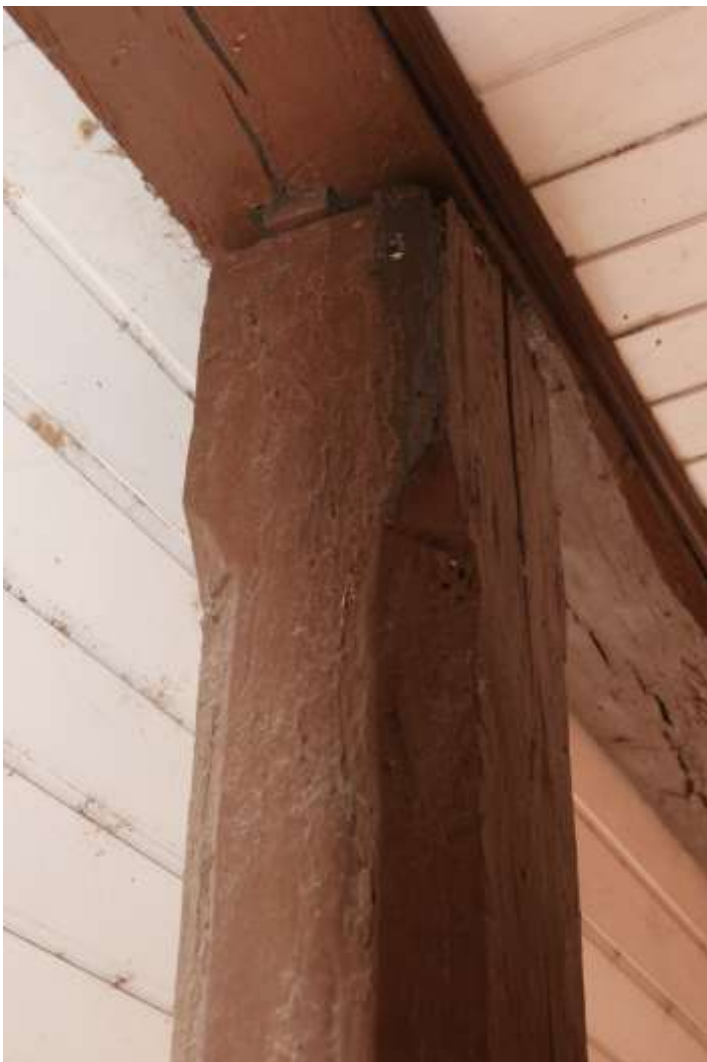
Figure 43. Haut du poteau central de la galerie

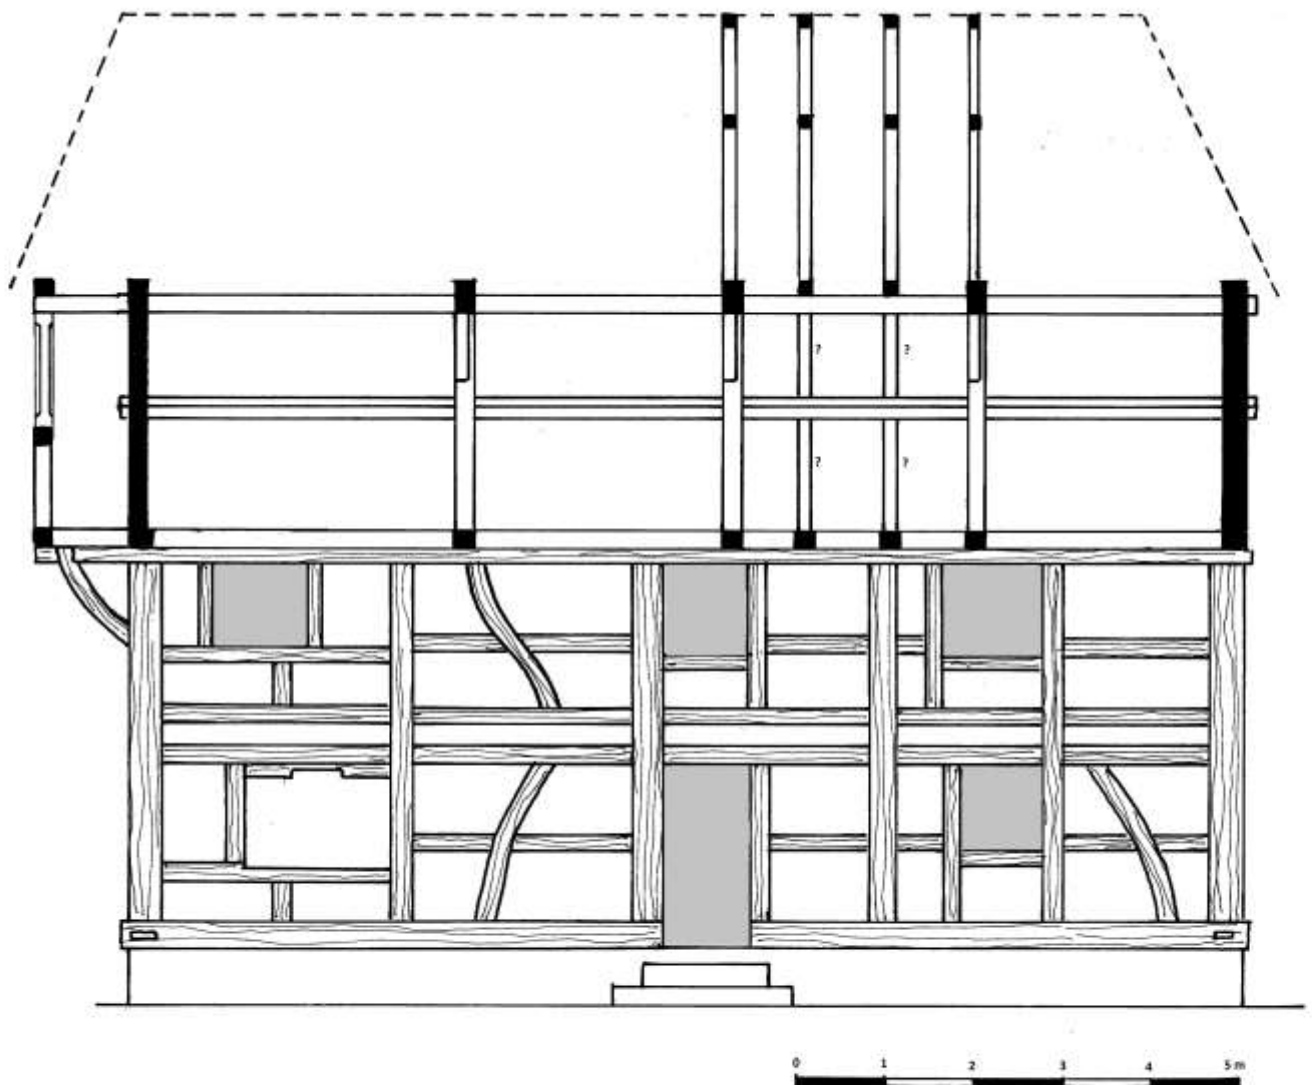
Figure 44. Elévation de la façade nord et coupe est-ouest sur la charpente du toit (le comble étant isolé, le relevé est limité aux éléments visibles)

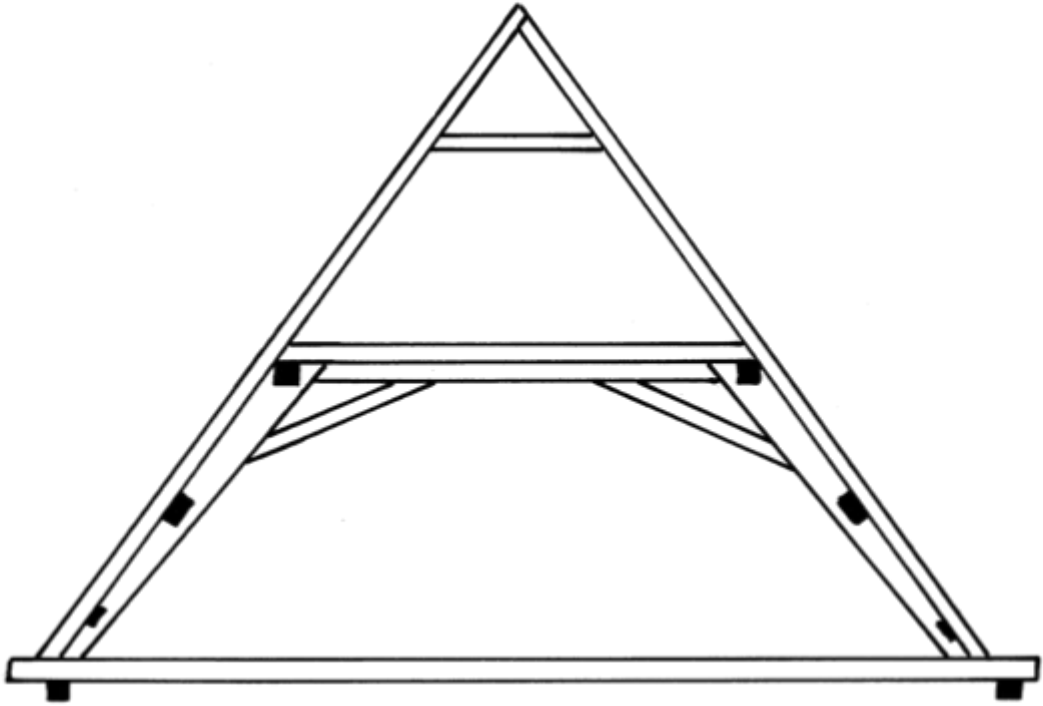
Elle comprend trois fermes maîtresses intérieures numérotées en chiffres romains indépendamment des chevrons, deux pignons et la ferme de la galerie en encorbellement. Les fermes maîtresses ne correspondent pas aux murs de refend. La charpente est de type « couché » habituel, à deux étages de faux entrains chevillés dans les chevrons. Les contreventements ne sont plus visibles, compte tenu de l'isolation thermique rapportée sous toiture.

Figure 45. Ferme

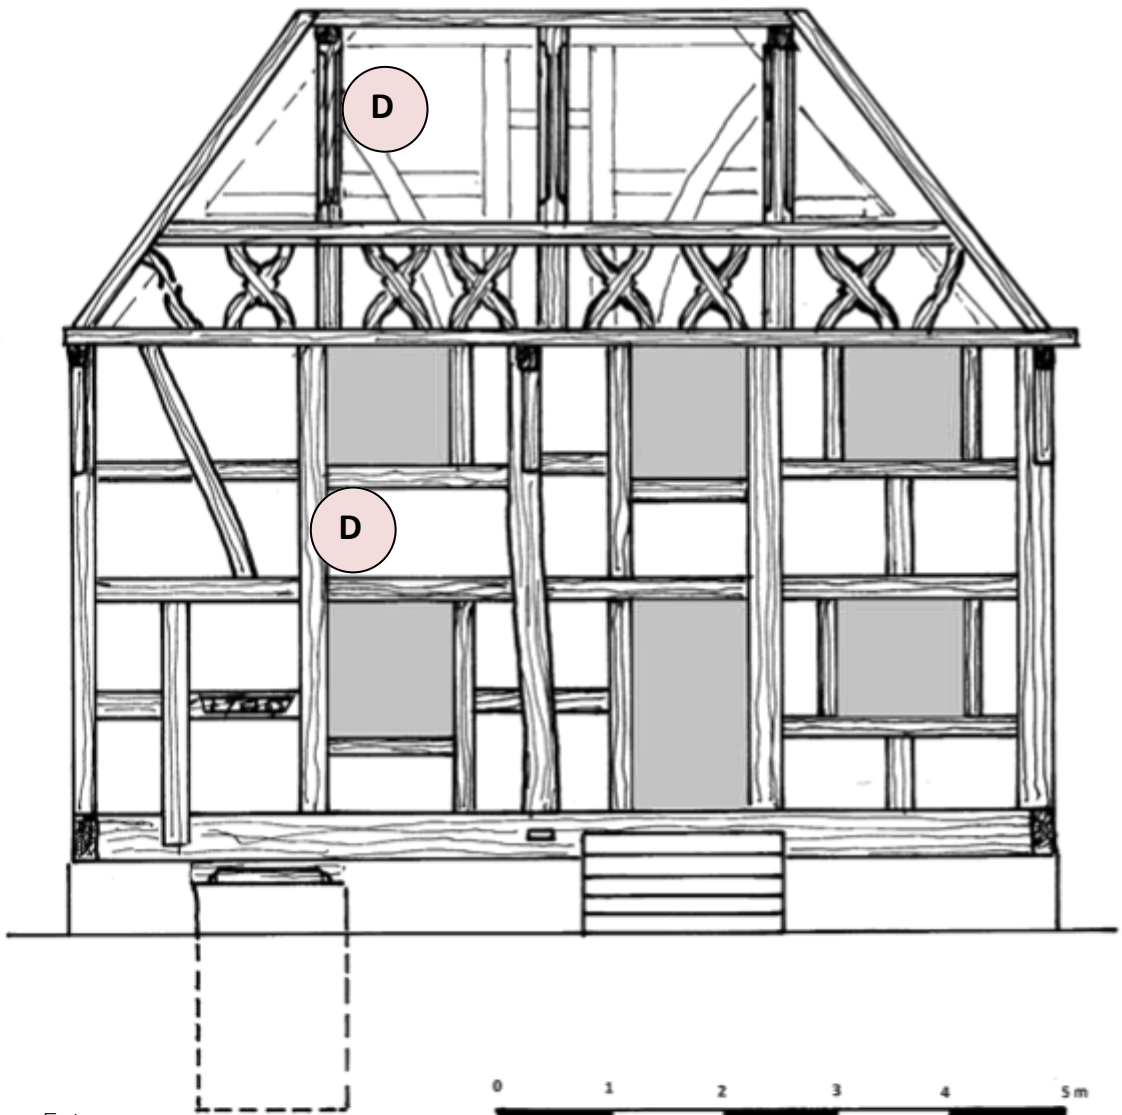
Figure 46. Pignon Est

Les deux autres bois sont du chêne et sont significatifs de la structure initiale (1 poteau de l'ancienne façade nord au rez-de-chaussée et le poteau ouest du balcon, indiquée en D sur la figure 46).

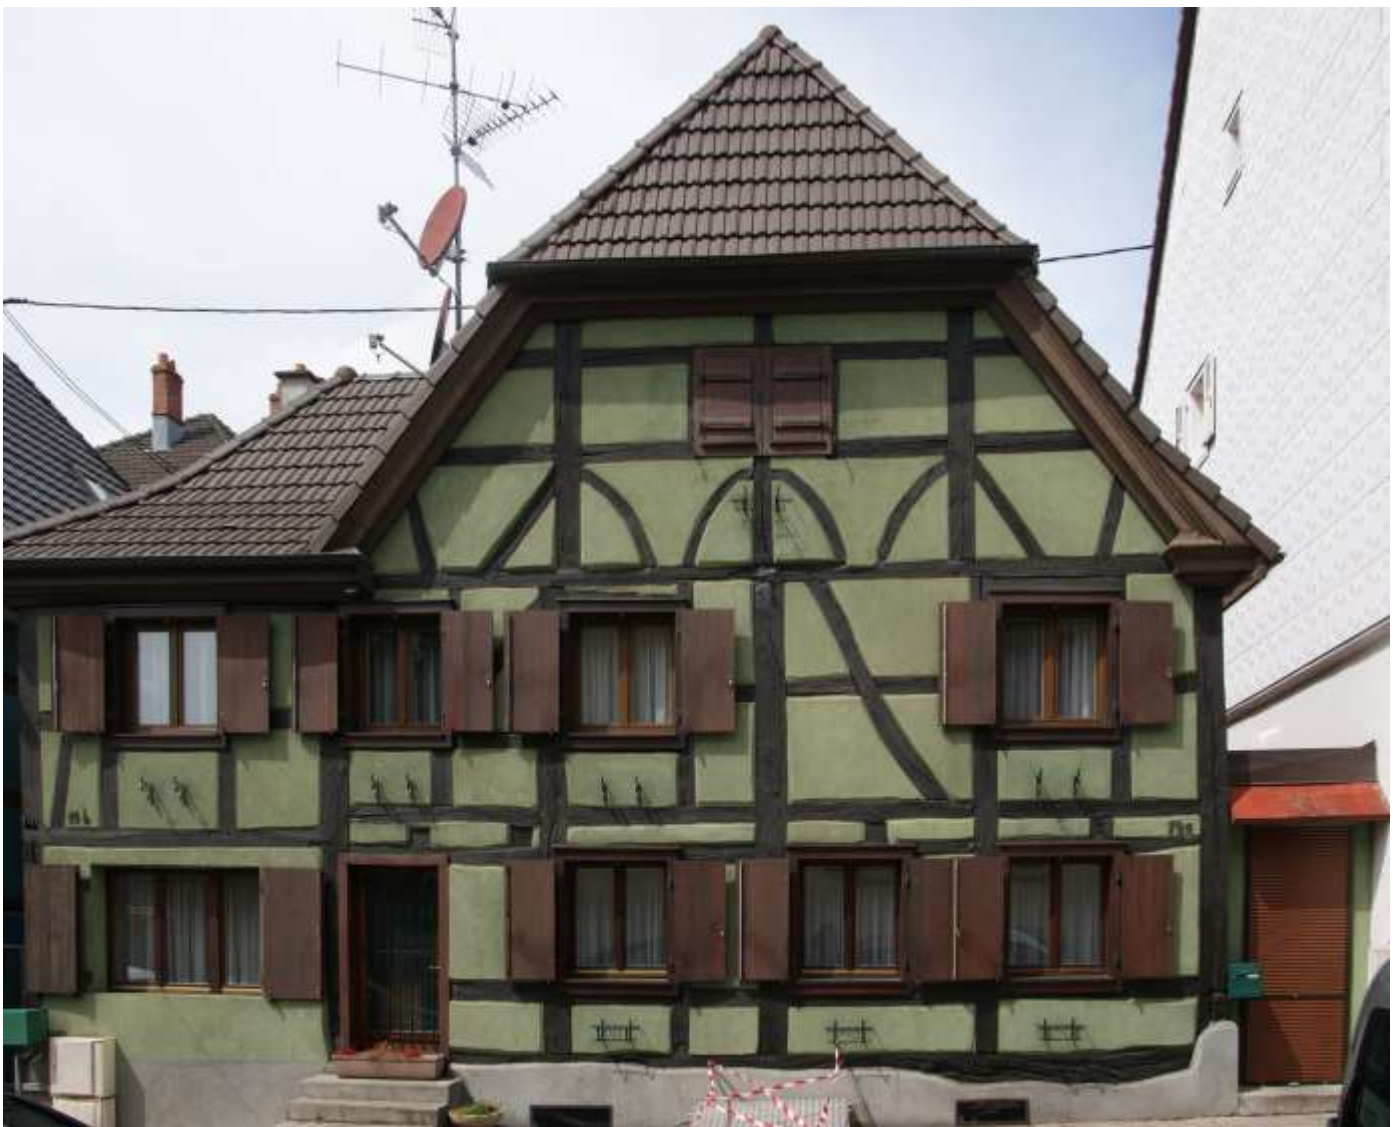
Maison à deux étages à poteaux de fond, avec pignon sur la rue côté Est. La maison a été élargie sur la rue par une aile en retour d'équerre, et sur l'arrière par une travée supplémentaire sur toute sa largeur. Ces extensions, apparemment déjà réalisées en 1755 (plan de ville), n'ont pas été prises en compte par le relevé et l'analyse.

Figure 47. Pignon Est

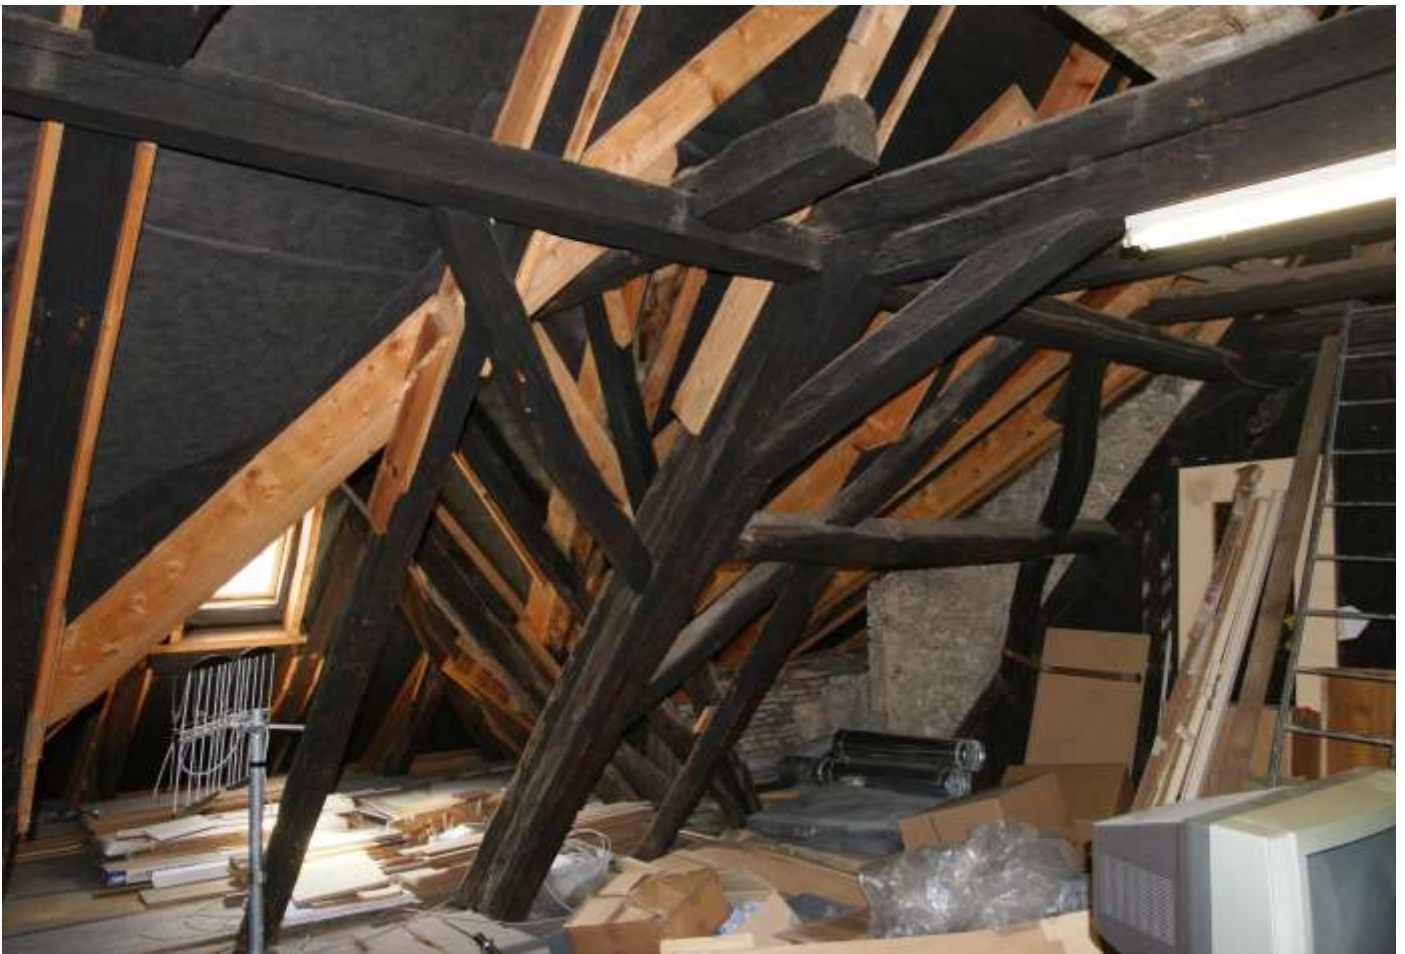
La faible longueur de la maison entraîne une charpente originale, qui ne comprend que deux fermes maîtresses. Elles sont reliées par une entretoise. Les deux aisseliers du contreventement courent de l'arbalétrier à la panne, en s'assemblant à mi-bois sur l'entretoise. Entre les fermes maîtresses et les pignons, le contreventement comporte d'une part un aisselier semblable à ceux du milieu, et d'autre part un aisselier joignant le poteau du pignon et la panne, seul endroit où l'on recourt à l'assemblage à mi-bois, tous les autres assemblages étant à tenon et mortaise.

Figure 48. Pan sud de la charpente, première ferme maîtresse à l'endroit du raccord avec l'adjonction sur la rue

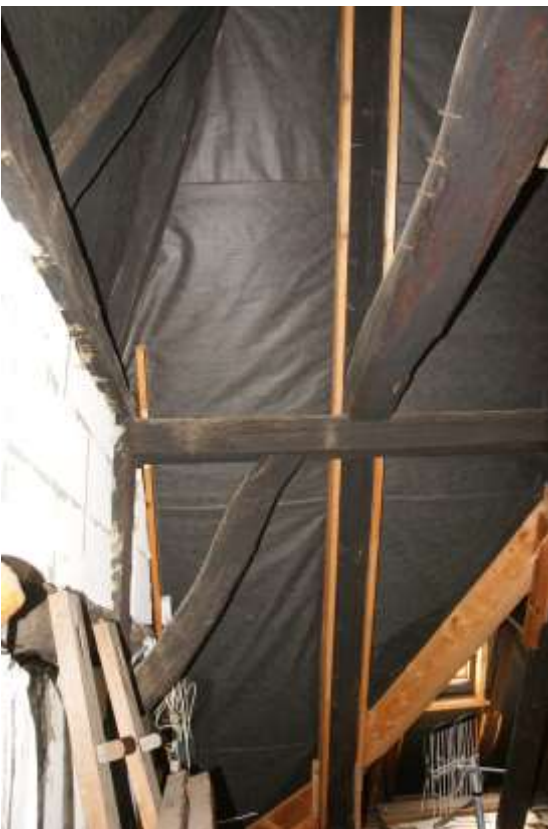
Figure 51. aisselier reliant le poteau et la panne sur pignon Est.

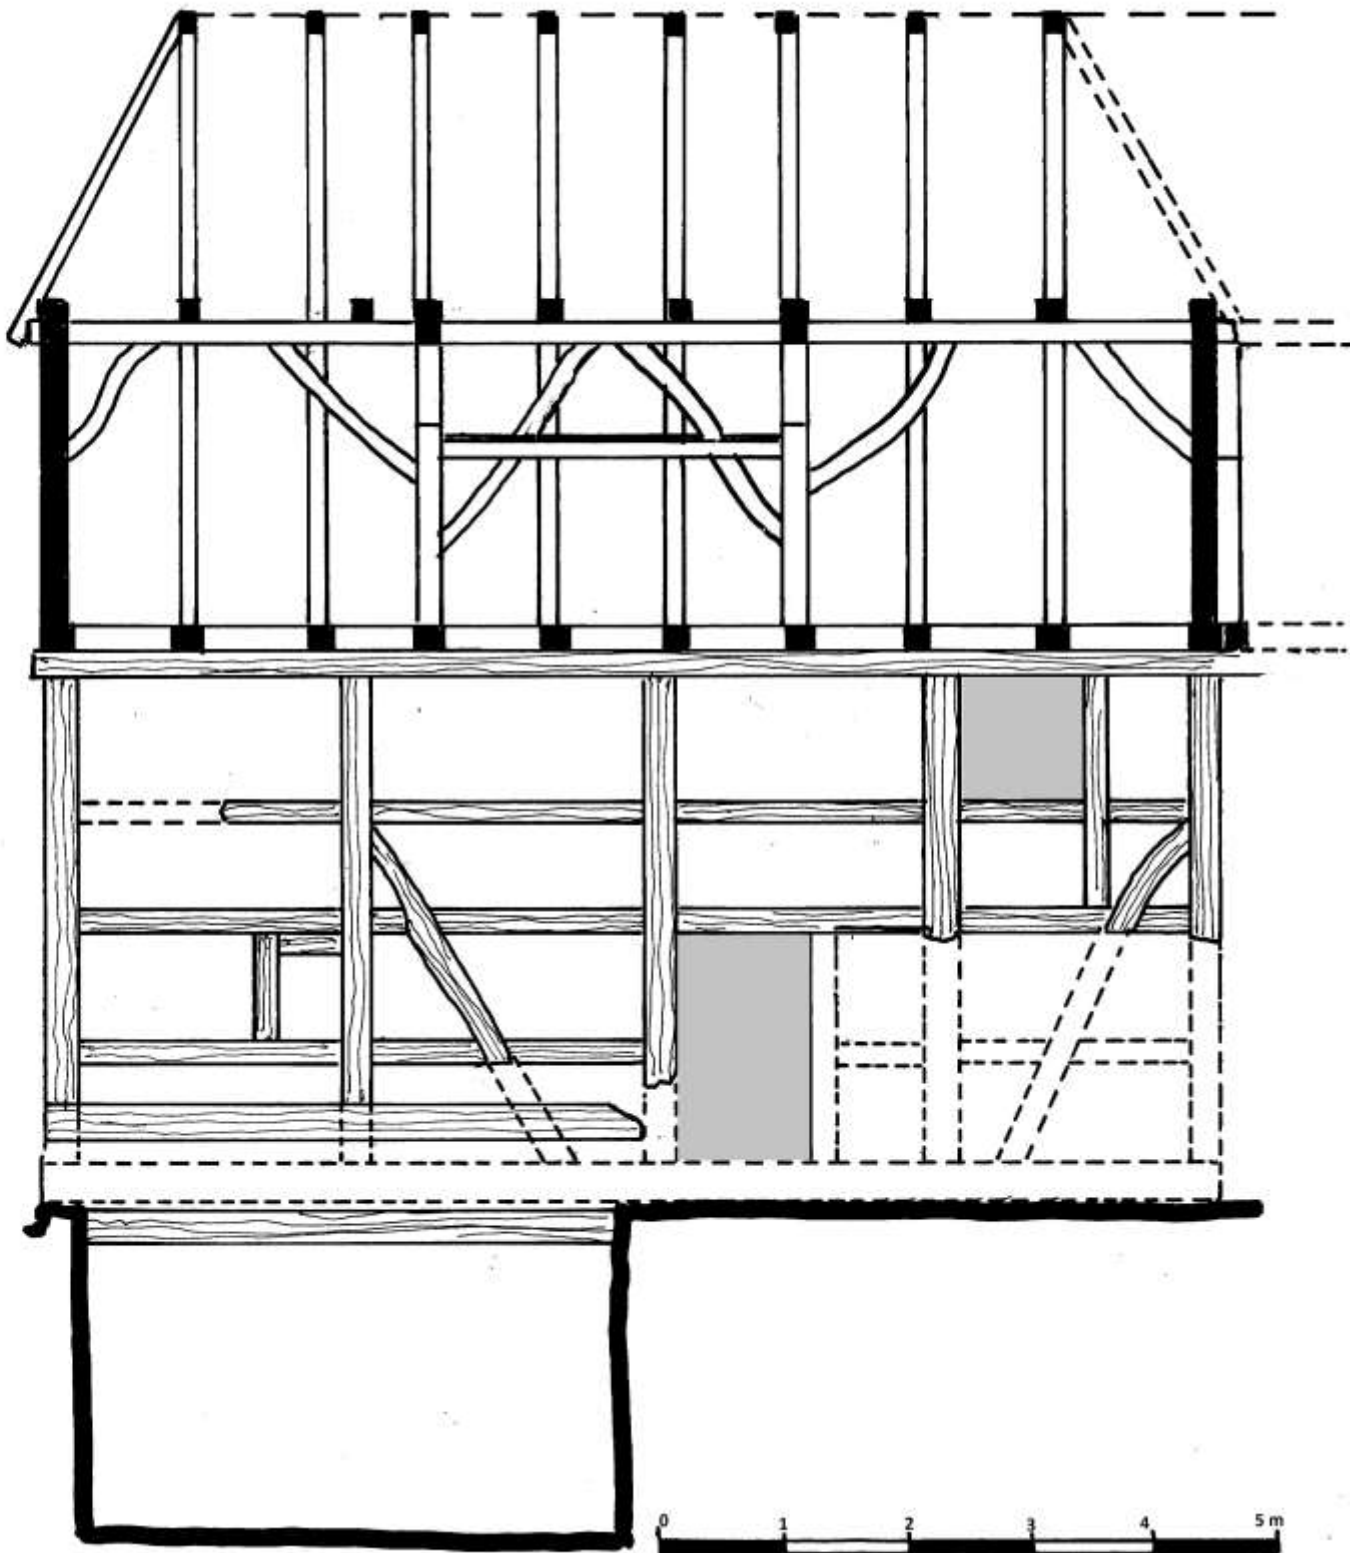
Figure 52. Façade nord et coupe longitudinale Est-ouest sur la cave et la charpente du toit

- (1) entretoise du pignon Est (chêne)
- (4) faux-entrait de la ferme 4 (sapin)
- (5) poutre longitudinale latérale sud (sapin) : automne/hiver 1669/1670
- (6) faux-entrait de la ferme 5 (sapin)
- (8) chevron sud de la ferme 5 (sapin)
- (9) chevron nord de la ferme 6 (sapin)
- (11) chevron nord de la ferme 5 (sapin) : automne/hiver 1670/1671.

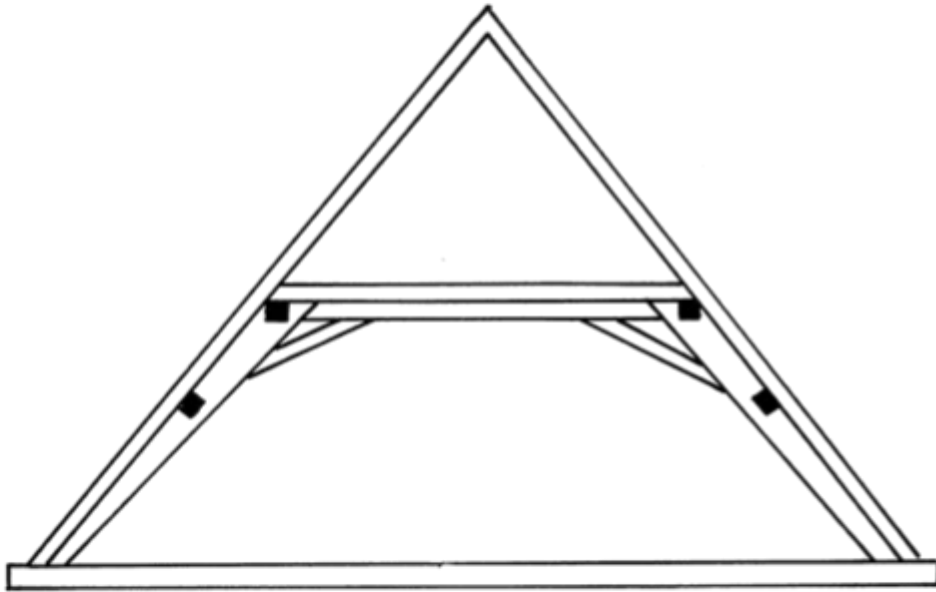
Figure 53. Ferme

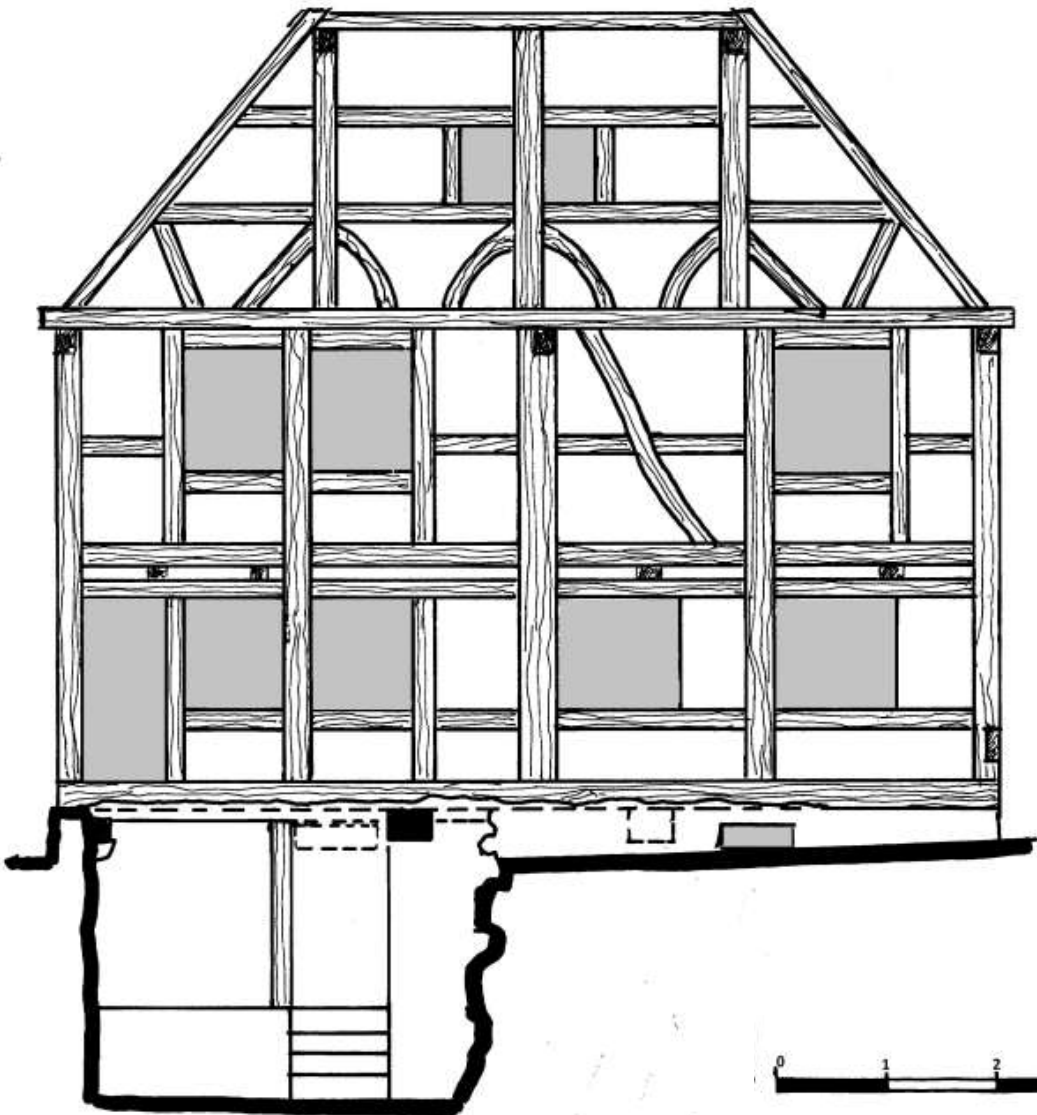
Figure 54. Pignon Est.

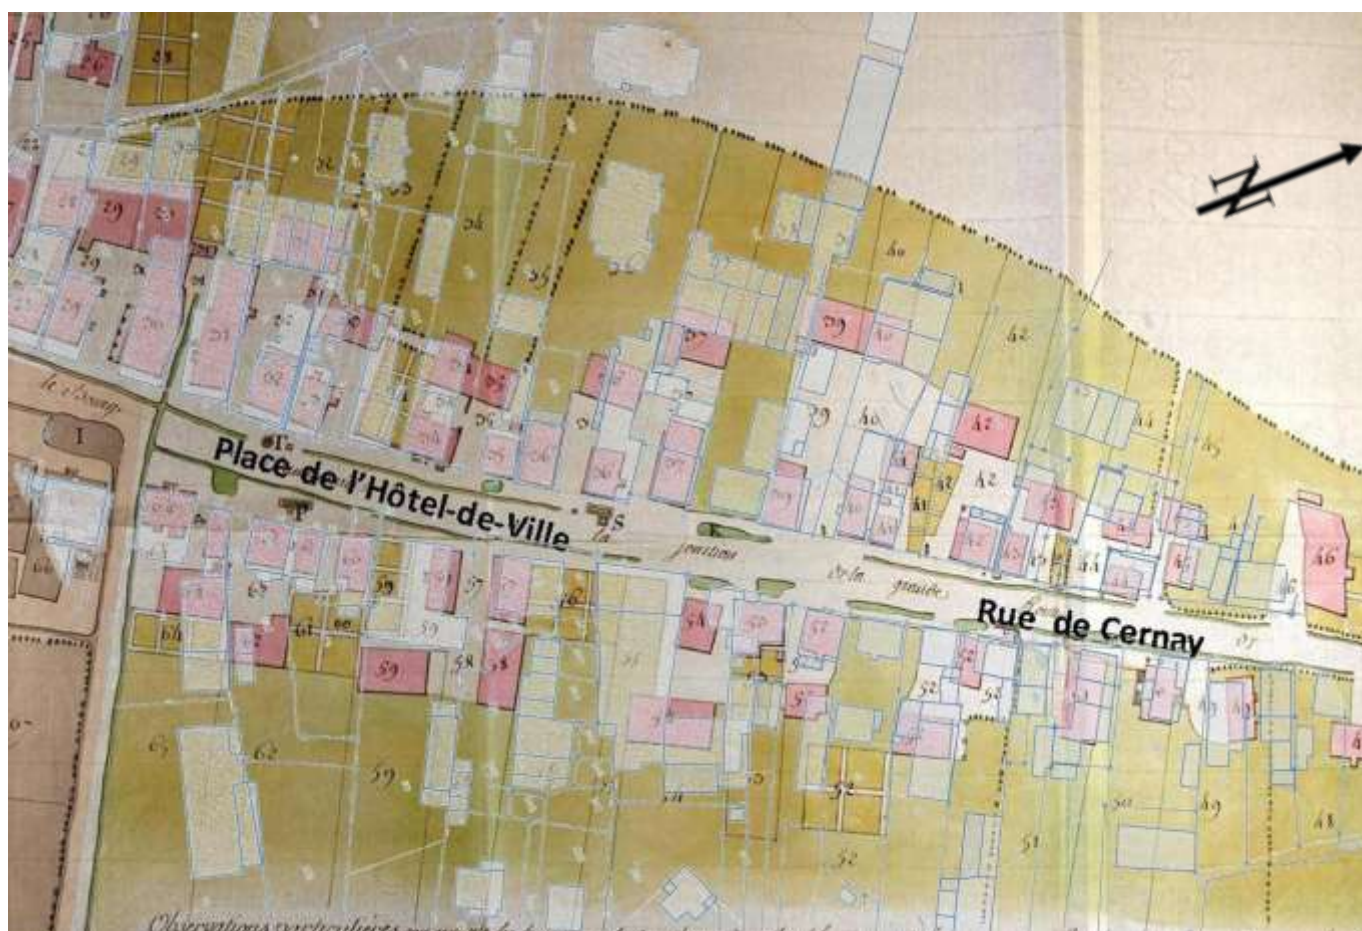
Figure 55. Superposition du plan de 1775 et du cadastre contemporain.

N° Actuel	N° sur plan de 1775	Légende 1775	Commentaire
13 rue de Cernay	37	Maison cour grange et verger de Georges Abt le père, charron	Etat actuel conforme au plan de 1775. Maison vers 1680, relevée
23 rue de Cernay	42	Maison cour grange et jardin de Georges Schittler	Etat actuel conforme au plan de 1775. Maison relevée et datée 1604
25 rue de Cernay	43	Maison cour grange et jardin d'Appolinaire Richert	Les deux façades latérales (nord et sud) sont antérieures à 1690. Charpente du toit et pignon sur rue reconstruits ultérieurement. Etat actuel conforme au plan de 1775
29 rue de Cernay	44	Maison cour grange et verger de Jean Muller	Travée sud de la façade sur rue antérieure à 1690. Etat actuel conforme au plan de 1775
20 place de l'Hôtel-de-Ville	60	Maison et jardin de Gaspard Clarr et de la veuve (T ?)ourné	Etat actuel conforme au plan de 1775. Maison relevée et datée 1525
12 place de l'Hôtel-de-Ville	63	Maison petite écurie à porcs et cour de Léonard Birr	Etat actuel conforme au plan de 1775. Maison relevée.

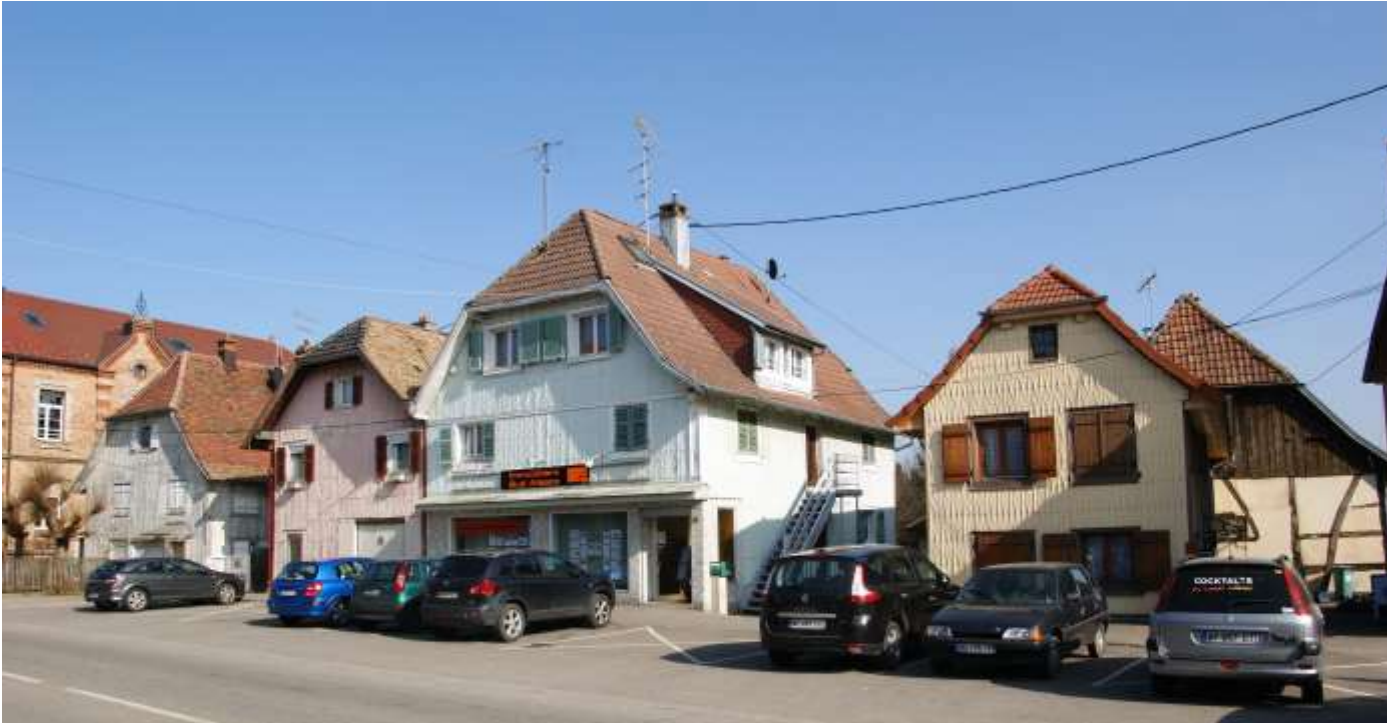
Figure 56. A gauche pignon du n° 20 Place de l'Hôtel-de-Ville, à droite n° 12. Noter que tous les pignons sont recouverts d'un bardage en zinc les protégeant des vents et pluies dominants.. La position de cette série de quatre bâtiments est inchangée par rapport au plan de 1775.

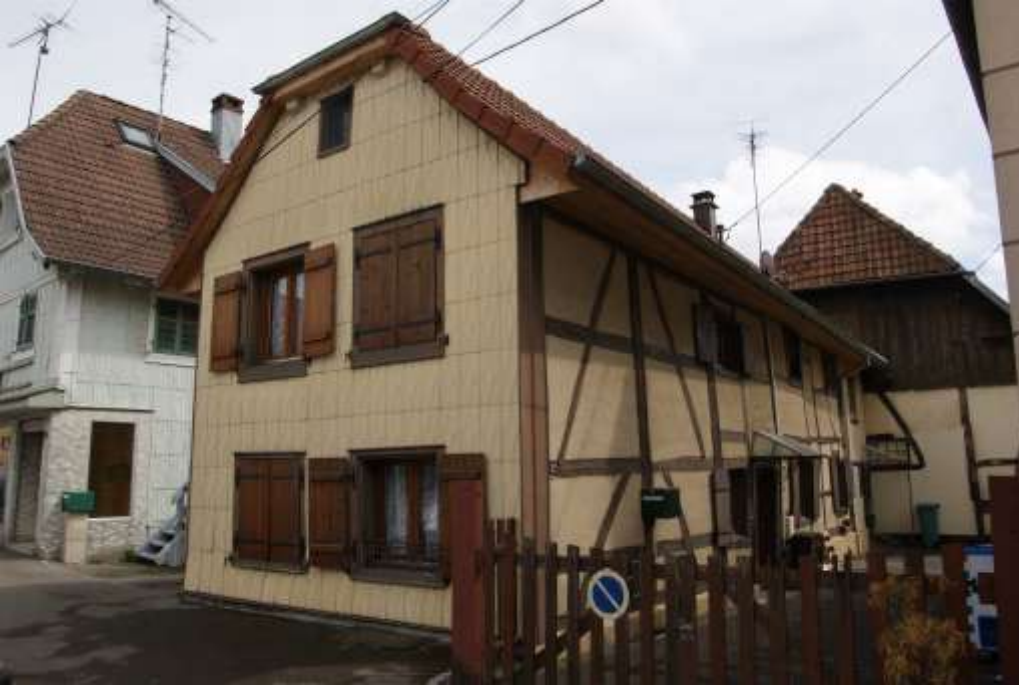
Figure 58. Pignon ouest sur rue et façade nord sur cour

Maison divisée en deux logements. Murs à poteaux de fond, décharges par étage. Sur les deux façades nord et sud, la sablière a été reprise en sous-œuvre et remontée d'au moins 50 cm. Une porte murée à l'étage de la façade sud indique que celle-ci était flanquée d'une galerie sur sa partie arrière.
