DANNEMARIE

de la cave au grenier

DE LA GUERRE DES PAYSANS
A
L'APRES-GUERRE DE TRENTE ANS
LES PLUS ANCIENNES MAISONS DE
DANNEMARIE
1525-1684

Marc GRODWOHL
pour la Ville de Dannemarie

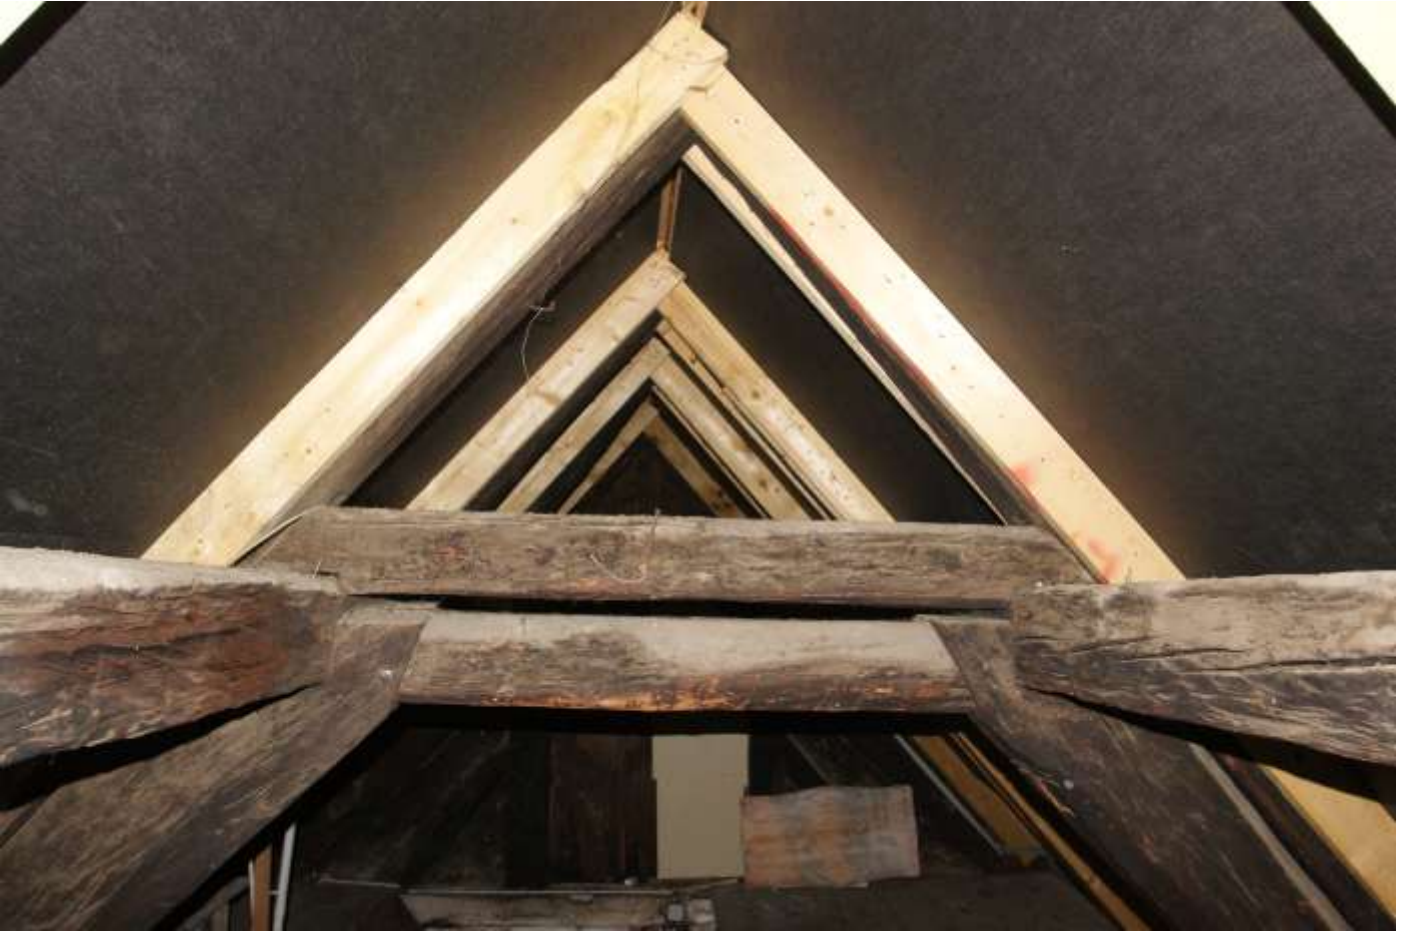
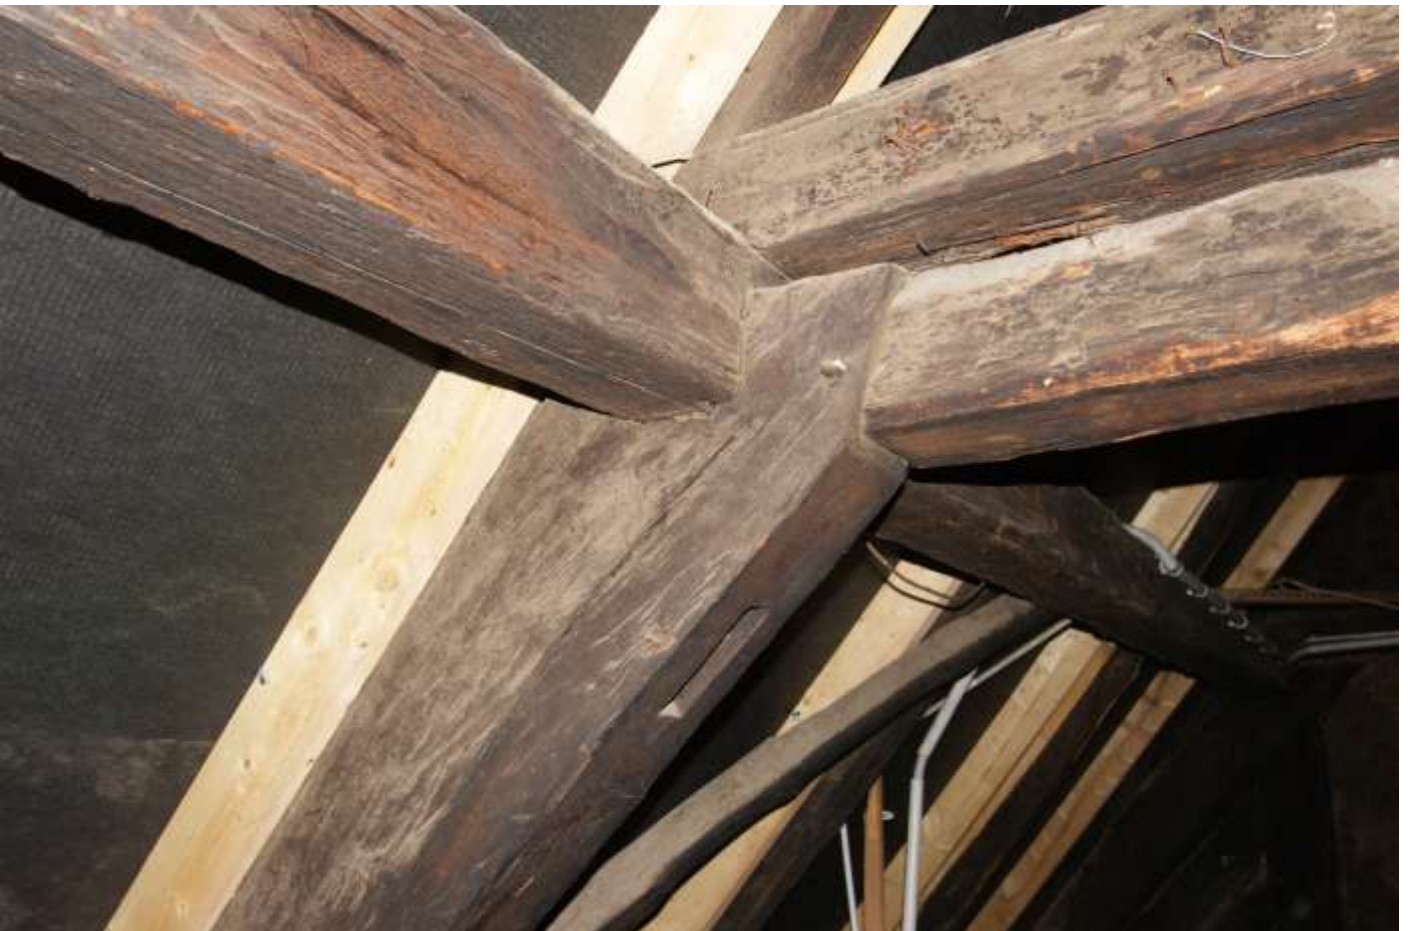
Figure 62. Ferme

Figure 63. Détail de ferme montrant la mortaise correspondant à l'aiselier disparu

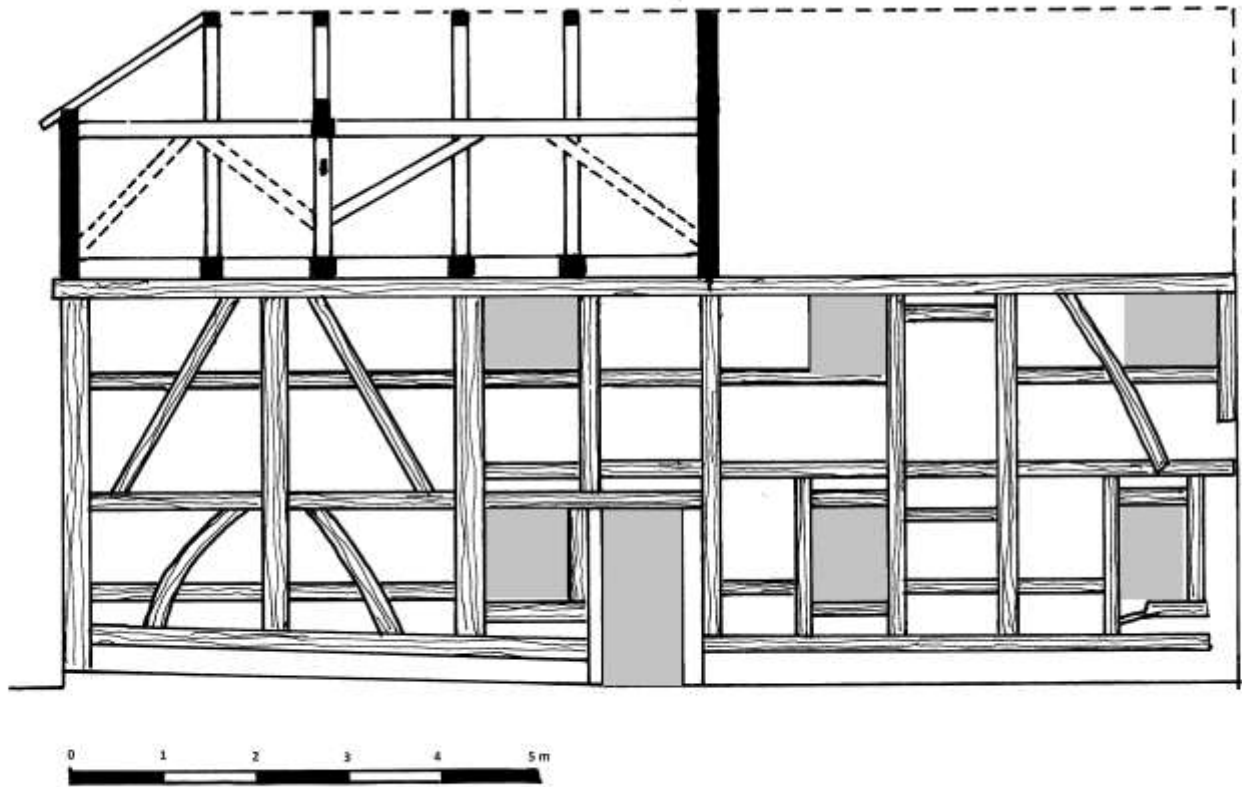
Figure 64. 12 Place de l'Hôtel-de-Ville. Coupe ouest-Est sur la charpente et façade sud

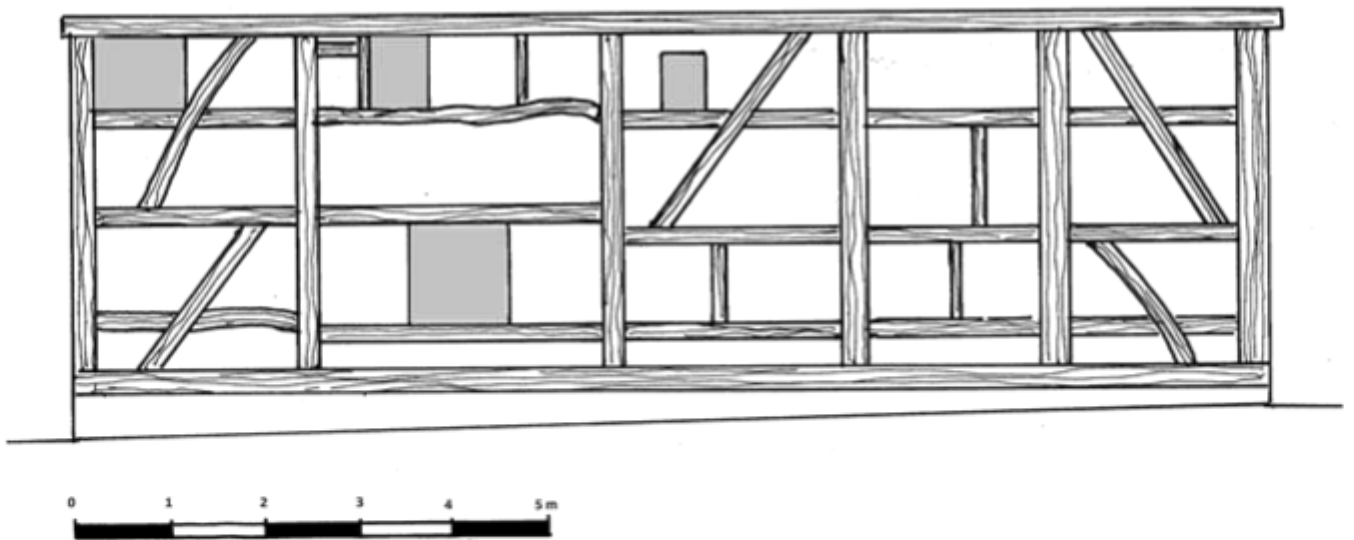
Figure 65. Façade nord

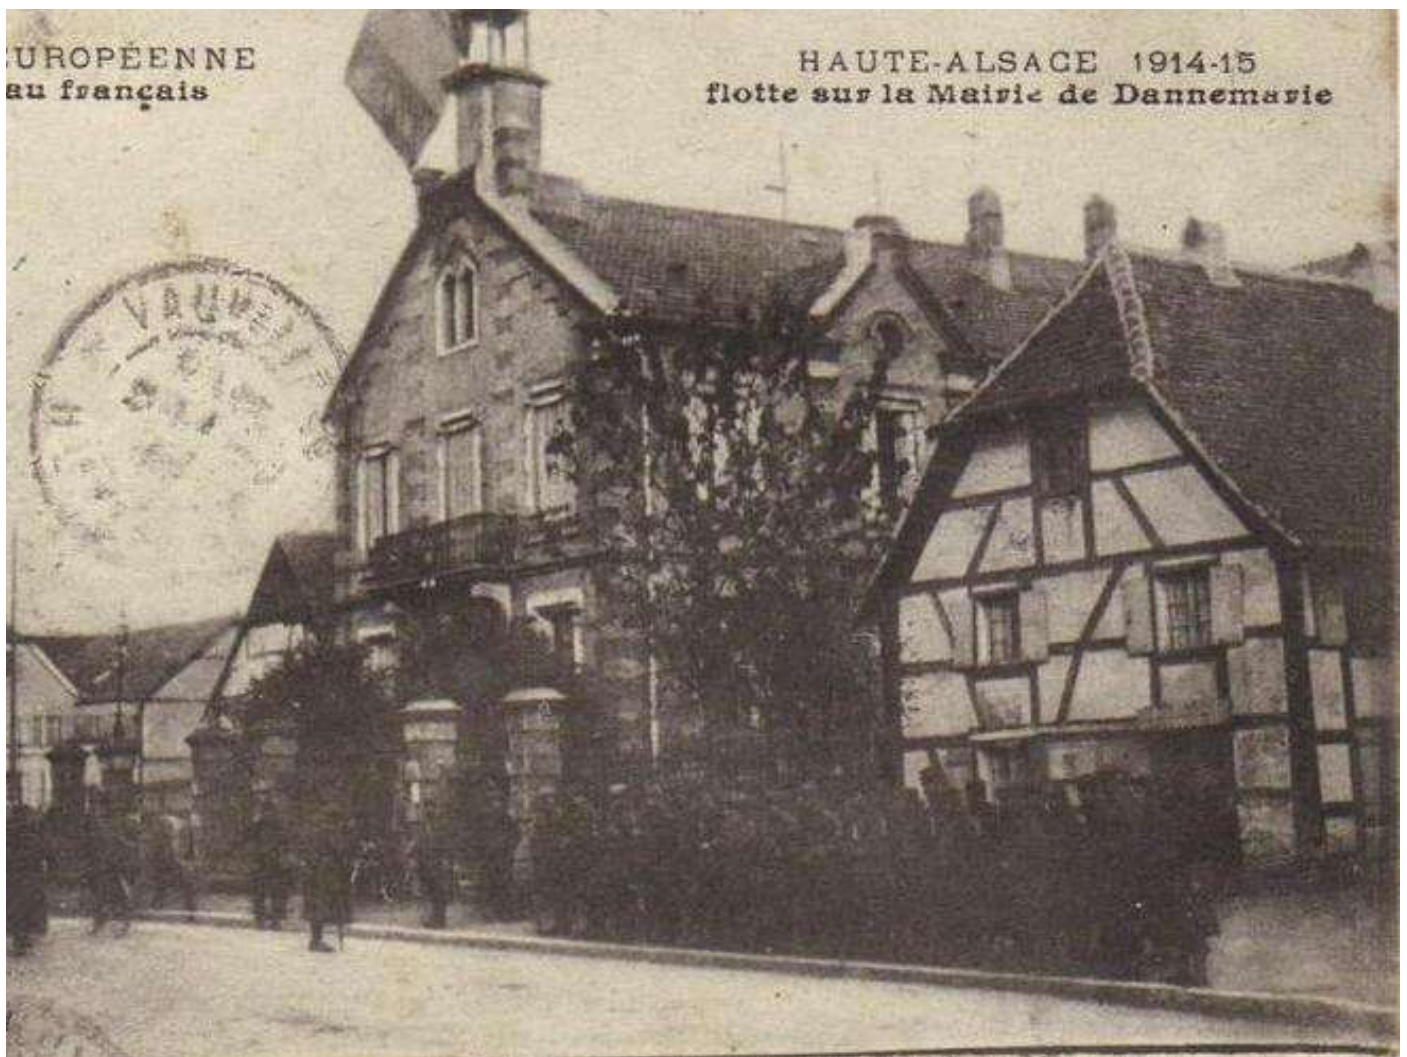
Figure 66.

Une photographie de 1915 (figure 66) montre un pignon sur rue avec forts poteaux de fond aux angles et un pan de bois sommaire, à décharges, pour les étages et le trapèze supérieur du pignon.

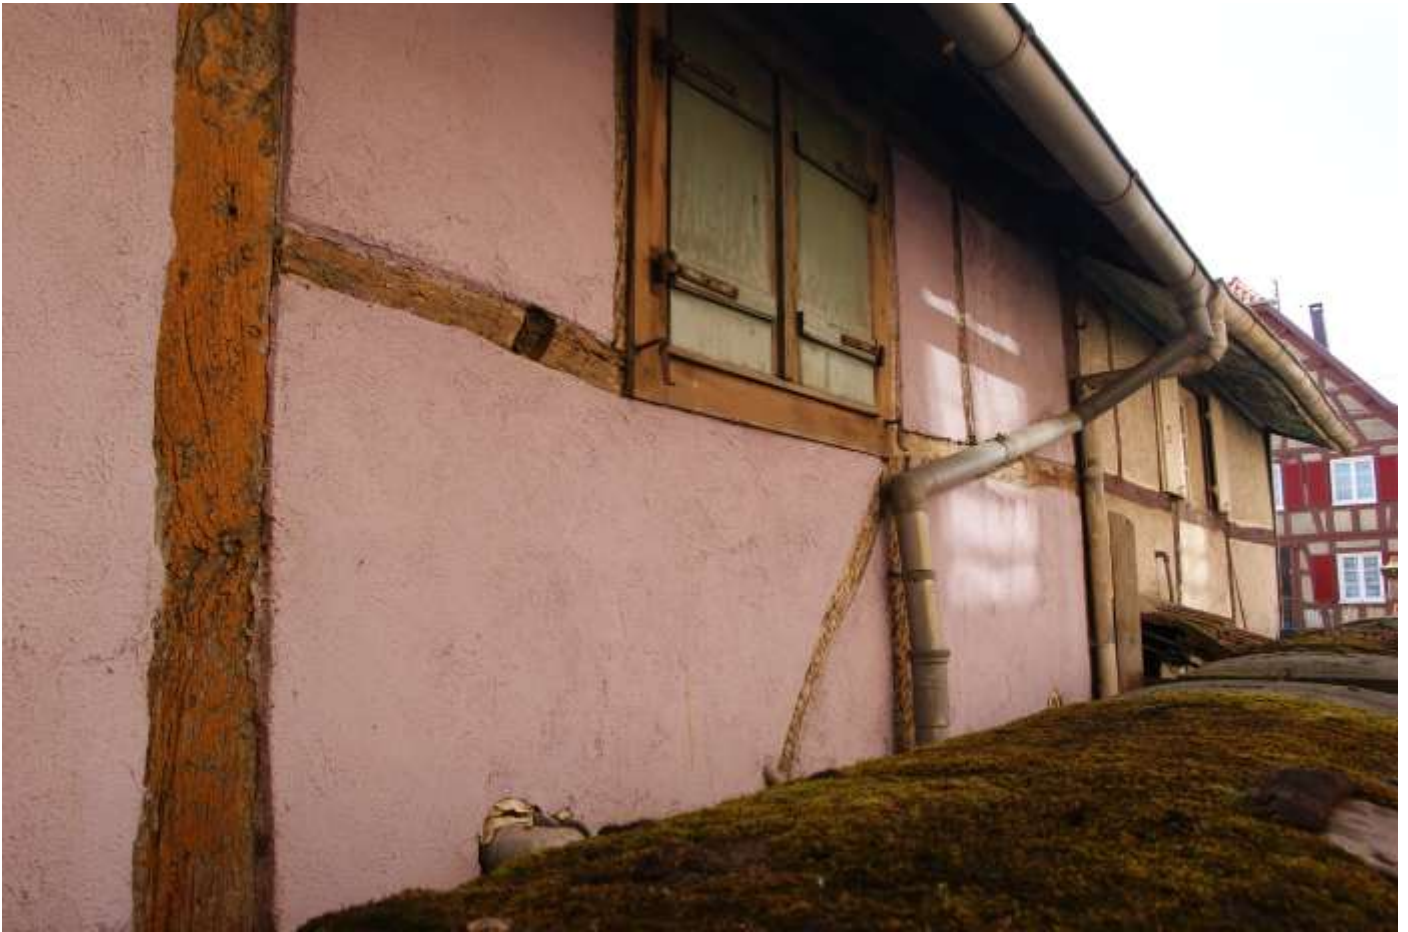
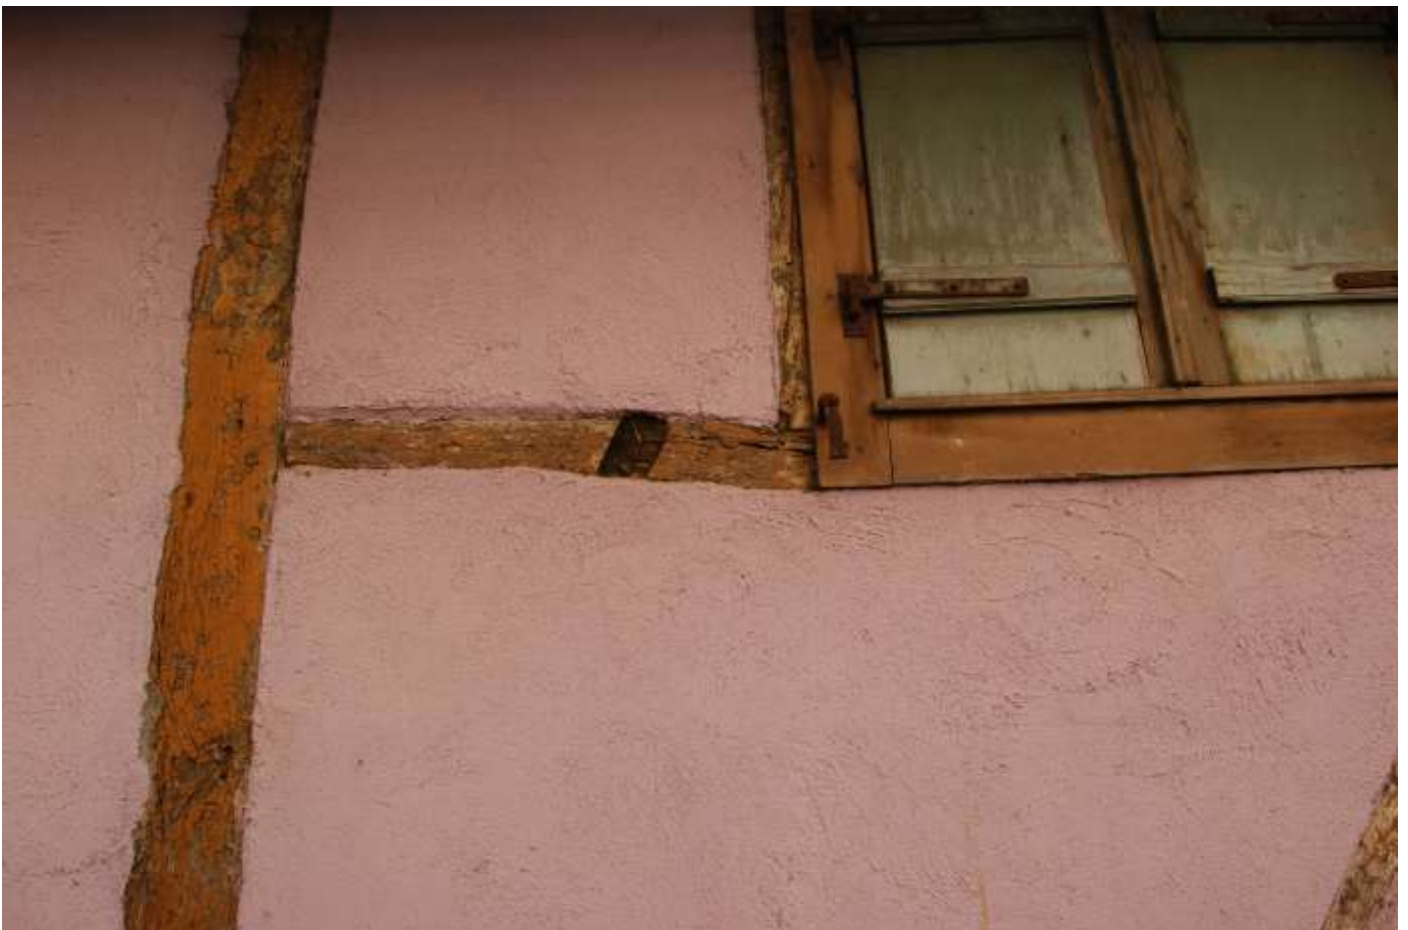
La façade nord montre une structure à poteaux de fond, déterminant trois travées. Les travées avant et arrière sont contreventées par une contrefiche de 2/3. Une entretoise porte une entaille à mi-bois, indiquant un réemploi (figures 67 et 68).

Figures 67 et 68. Détails de la façade nord: assemblage à mi-bois.

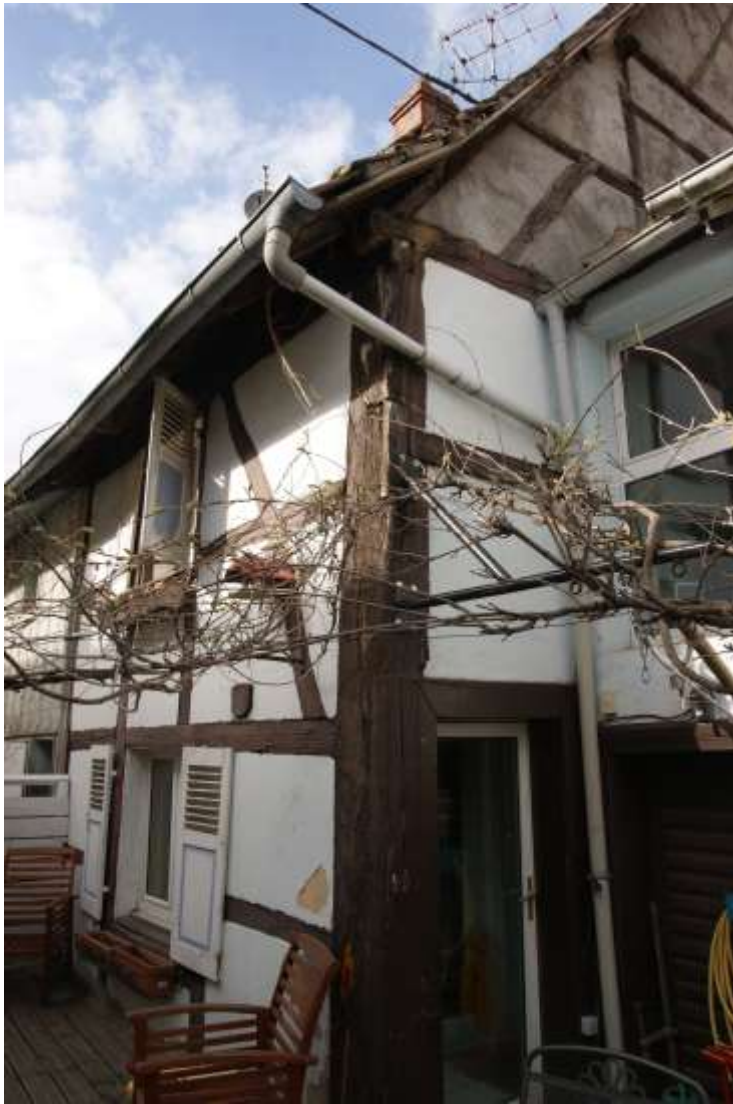
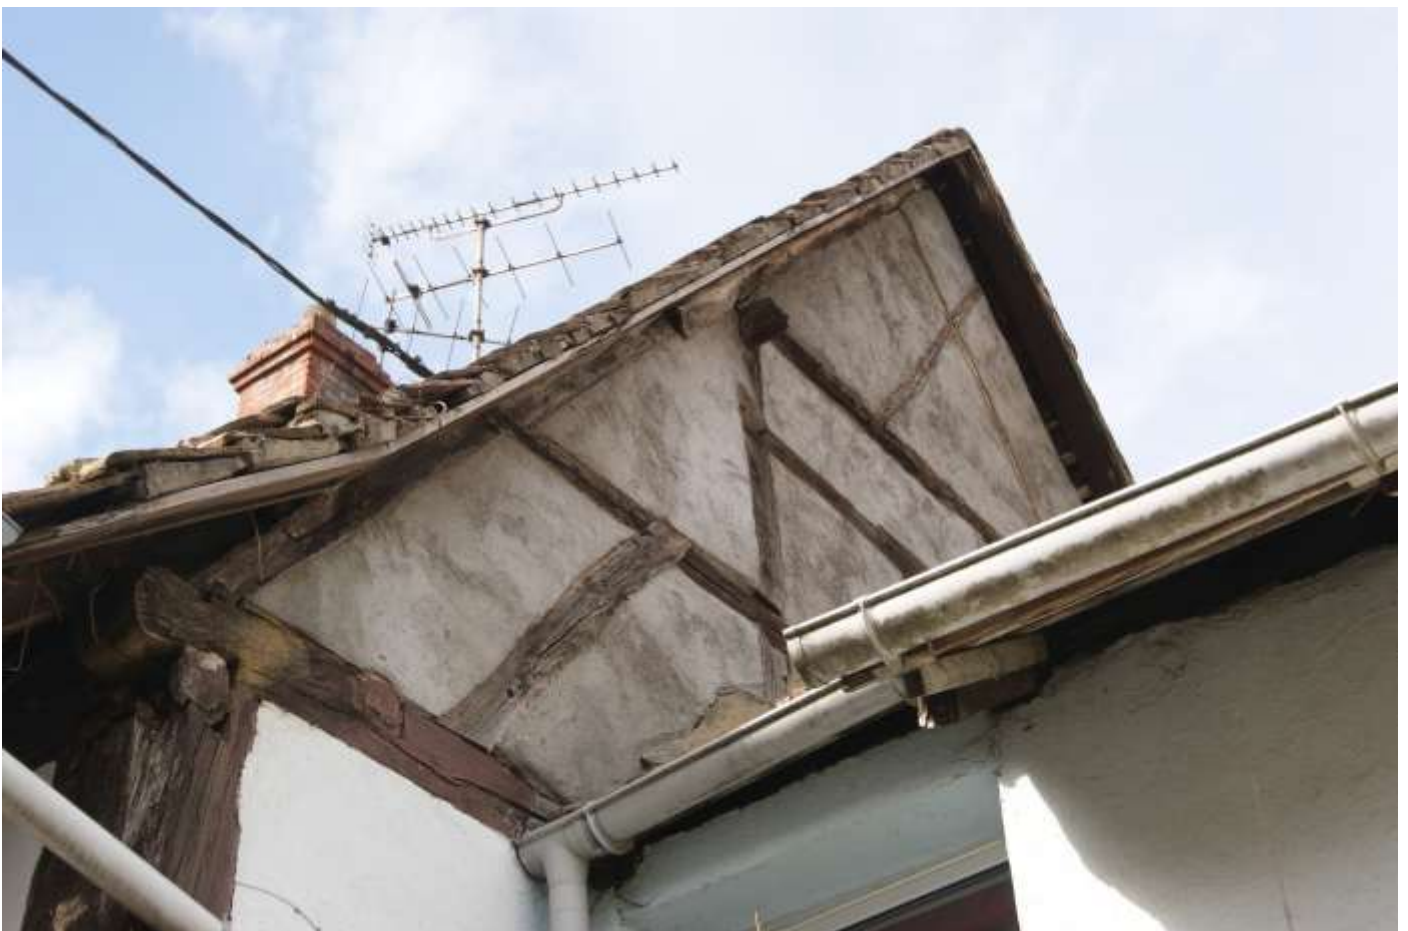
La pointe du pignon arrière, à l'Est, pose sur une sablière présentant une entaille en queue d'aronde. Les pannes sont portées par des poteaux, traversés à mi-bois par deux entretoises qui viennent s'assembler dans un poteau central; ce dernier forme meneau de fenêtre.

Figures 69 et 70. Pignon arrière

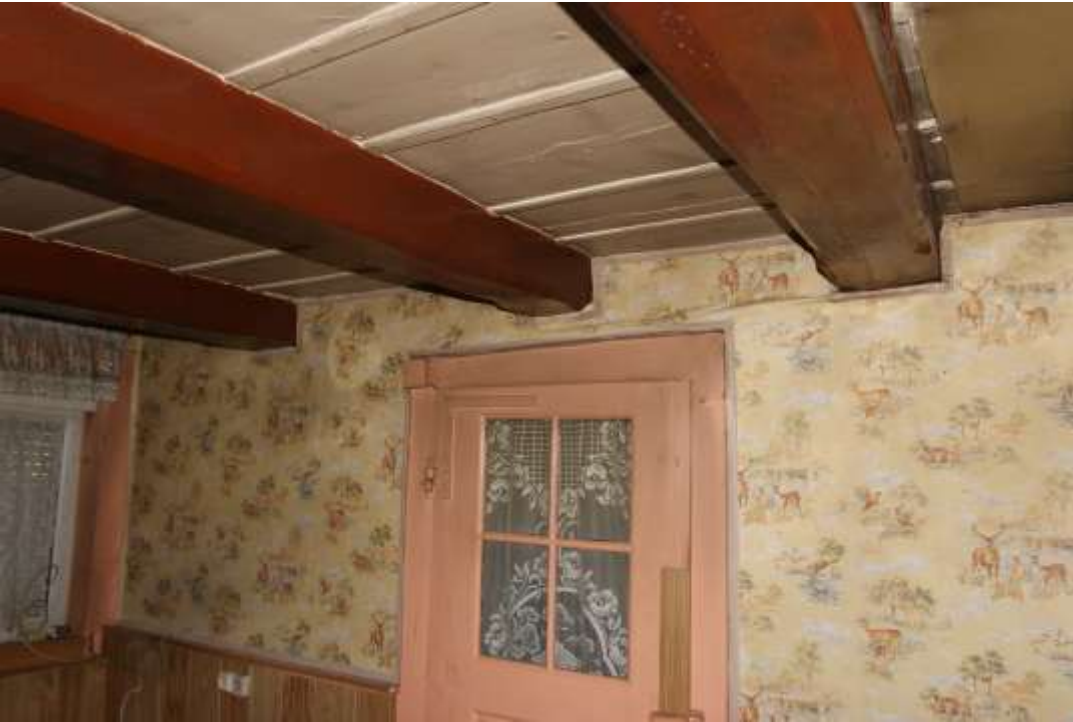
Figure 71. Solivage de la Stube

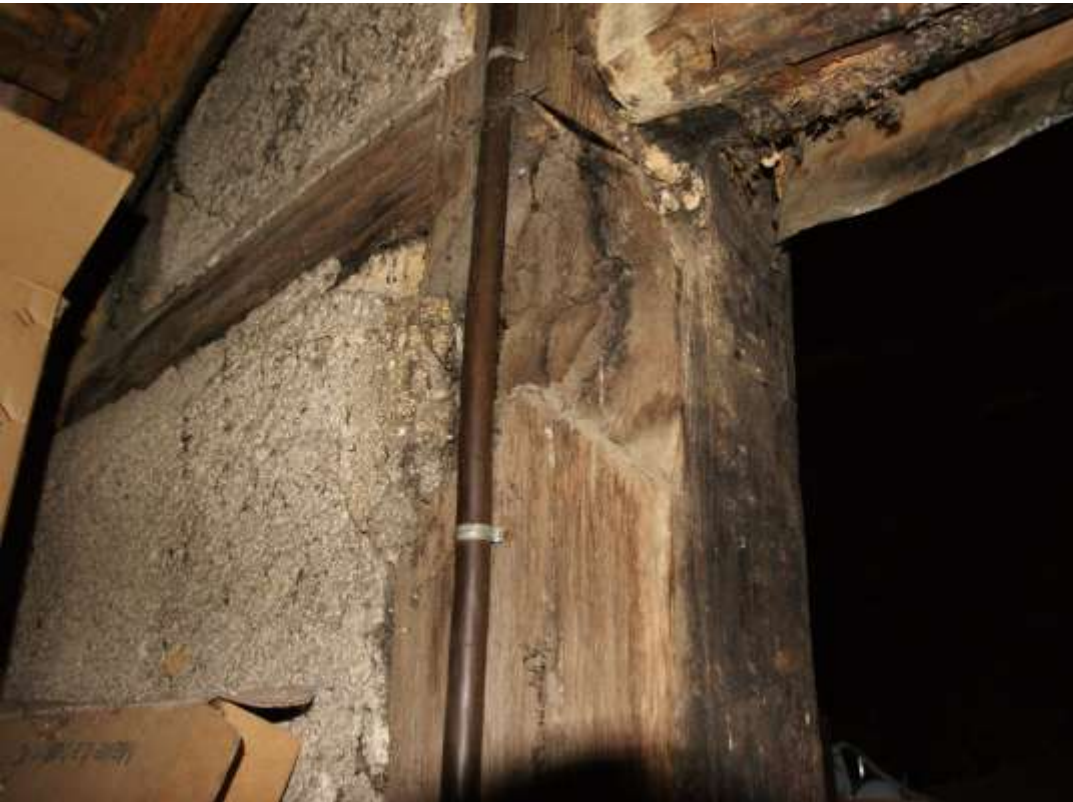
La charpente correspondant à la phase première de construction est partiellement conservée dans la **partie Est de la maison, en correspondance avec le pignon décrit plus haut. Non visible de l'extérieur,** le pignon présente un poteau central dans lequel une encoche à mi-bois en V inversé indique deux contrefiches disparues.

Figure 72. Mi-bois des contrefiches du poteau central sur pignon arrière (détail **caché par l'appentis** cf figures 69 et 70)

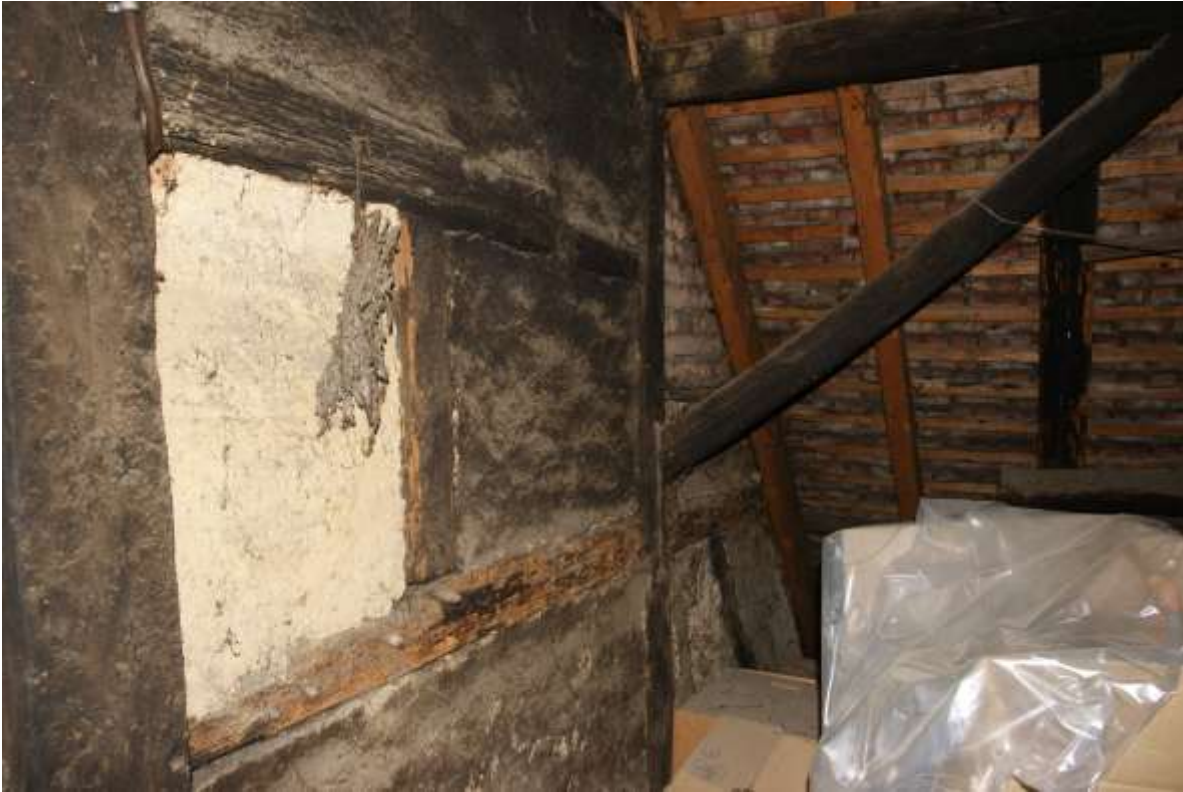
A l'intérieur apparaît une partie de la charpente d'origine, qui a conservé panne et aisseliers la reliant à mi-bois et queue d'aronde avec les poteaux du pignon. La nouvelle charpente n'est pas reliée au pignon autrement que par la panne : l'entretoise s'interrompt avant le pignon, ce qui a permis aux reconstruc-teurs de garder ce dernier en l'état. La nouvelle charpente comprend deux fermes, reliées par des entretoises qui prennent à mi-bois les aisseliers joignant les arbalétriers aux pannes.

Figure 73. Pignon Est vu de l'intérieur avec aisselier et panne de la charpente d'origine en place.

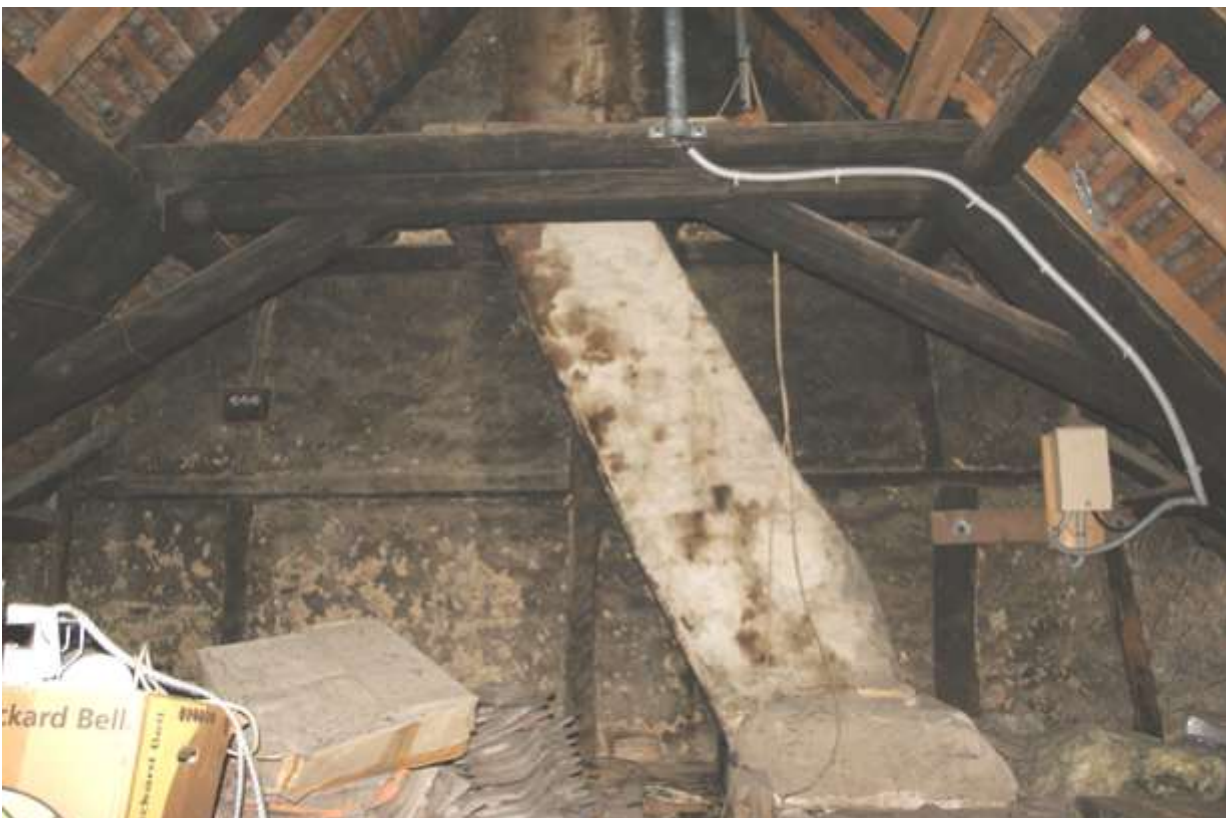
Figure 74. Ferme tardive (fin XVIIe- s. début XVIIIe s.) venant reprendre les pannes d'origine

La nouvelle charpente couvrant la totalité de la partie ouest du bâtiment réemploie des pièces de charpente antérieure. Les deux entretoises liées au pignon côté rue sont des poutres arquées, portant une entaille à bois à une extrémité. Au centre (?) une mortaise traversante fait supposer que ces poutres sont des entrails ou faux-entrails qui portaient un poinçon dans la construction primitive. **Il est à noter que l'entourage de la mortaise sur sa face présumée supérieure, est fortement dégradé.** Cela pourrait indiquer que le bâtiment dont sont issus ces éléments est resté longtemps découvert et soumis aux intempéries.

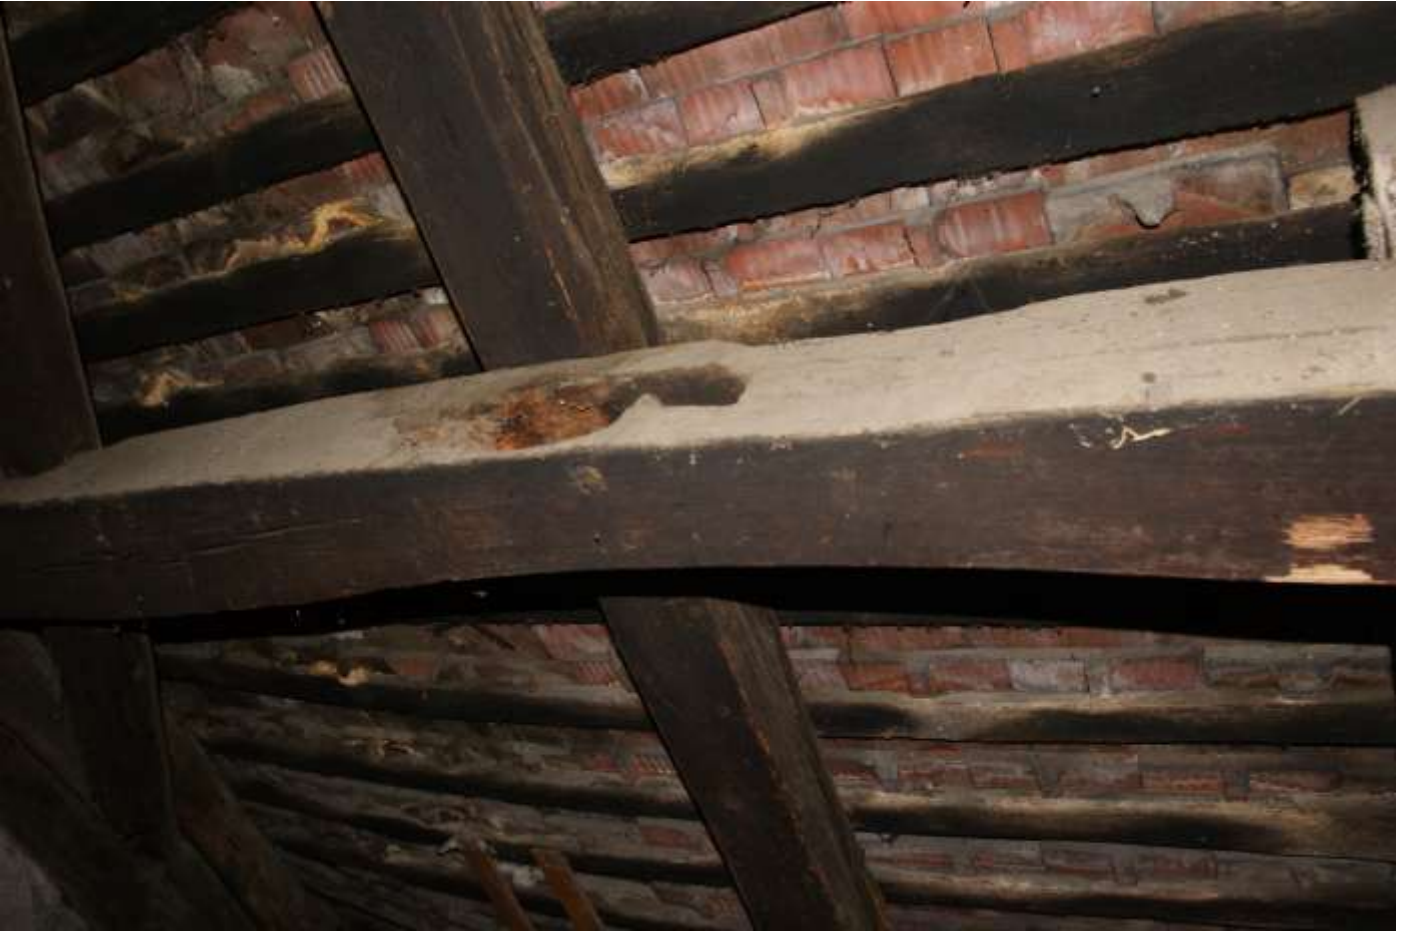
Figure 77. Entrait daté 1522 réemployé comme entretoise. Noter la dégradation autour de la mortaise, indiquant que le bâtiment primitif a connu une phase longue d'abandon

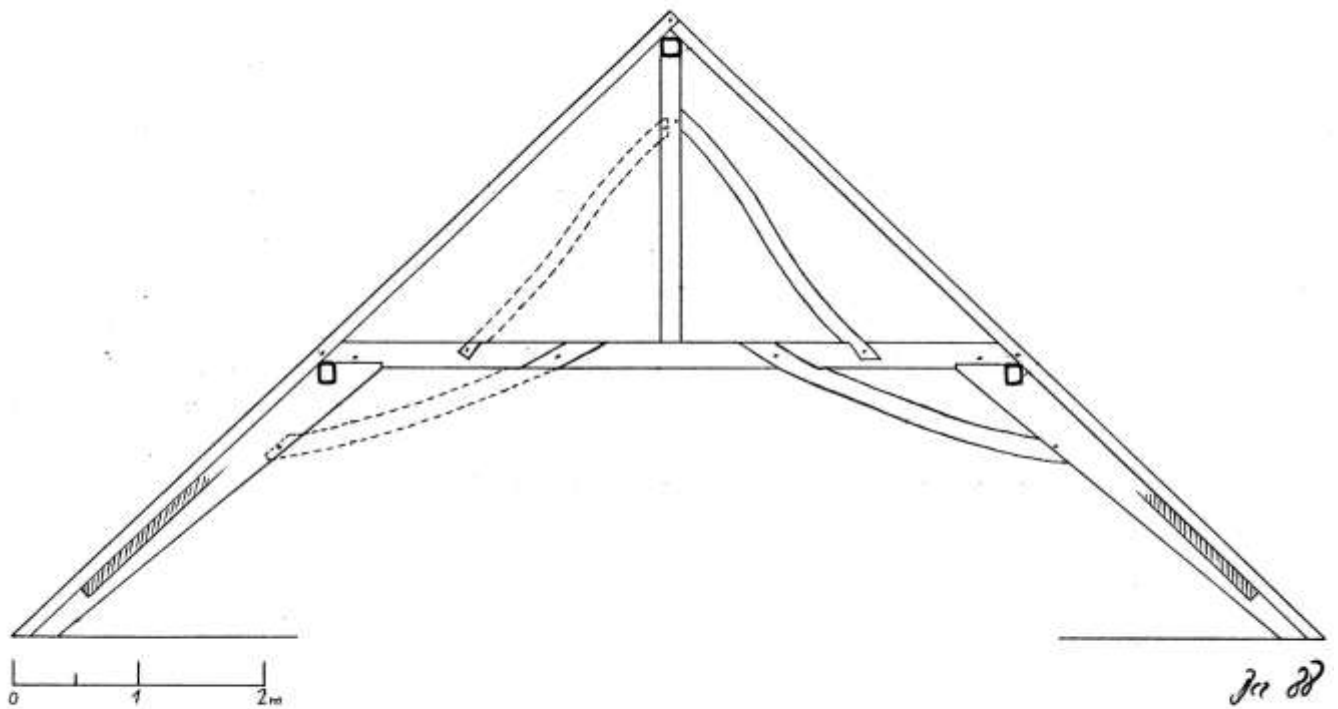
Les caractères de ces deux poutres font penser au principe qui régit la charpente de la maison de Retzwiller (1534d) démolie en 2009.

Figure 80. Charpente de 1534d à Retzwiller

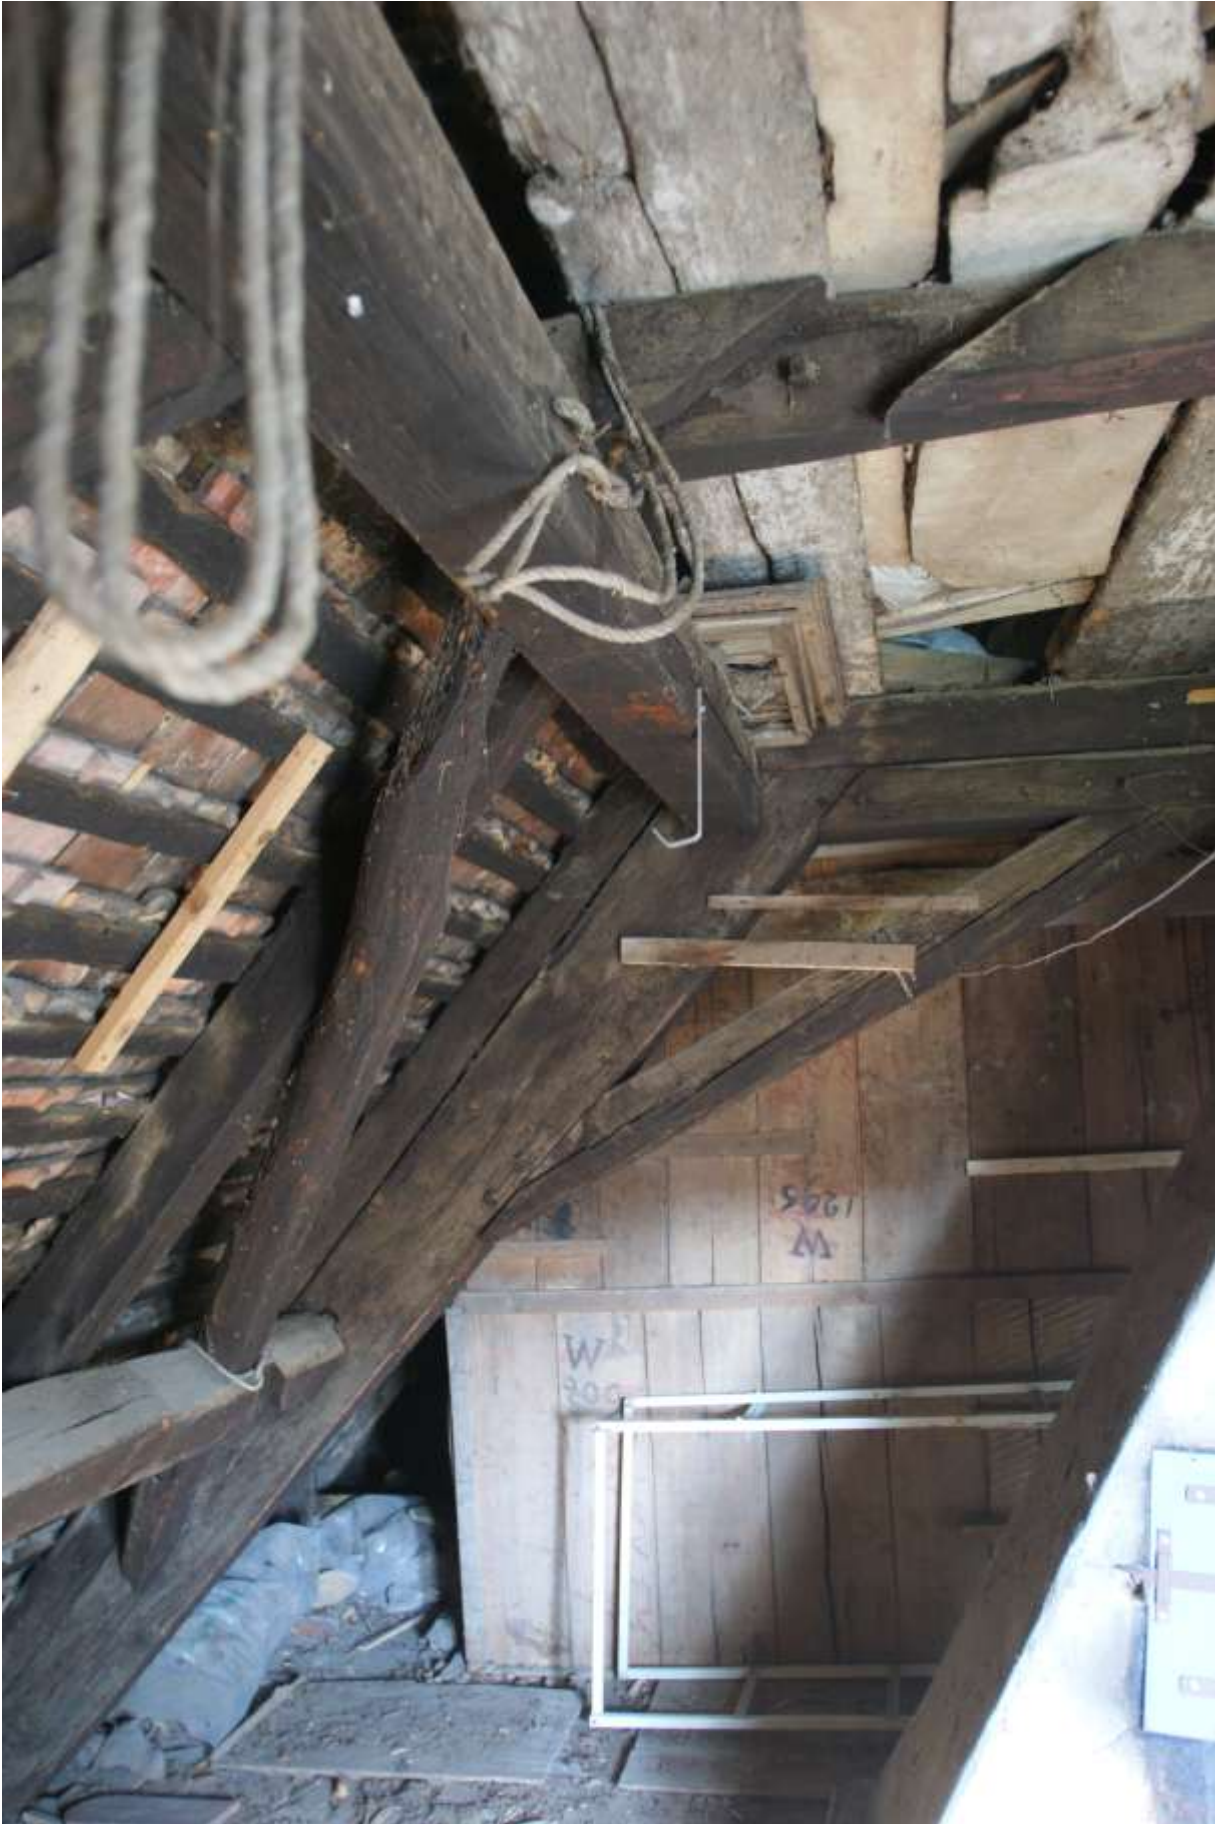
Deux solives posées sur les pannes (non assemblés sur les chevons, ce ne sont pas des faux-entraits dans leur position actuelle) portent une entaille à mi-bois en queue d'aronde, qui peut correspondre à des entretoises ou faux-entraits de la construction primitive.

Figure 81. Versant nord. Solive réemployant une poutre avec entaille à mi-bois et queue d'aronde

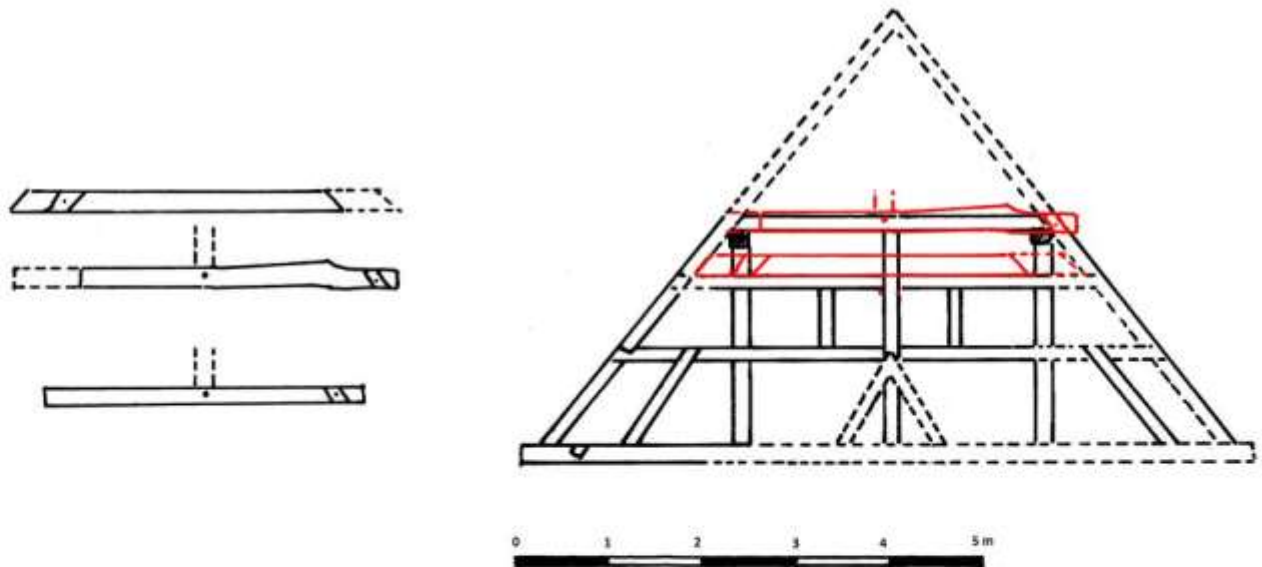
Nous avons tenté de positionner ces différents éléments dans le volume de la charpente actuelle. L'exercice montre que ces éléments sont plausiblement issus de la construction primitive, sans qu'on ne puisse proposer une reconstitution cohérente de cette dernière.

Figure 82. Pièces de réemploi et essai de leur positionnement par rapport au pignon d'origine

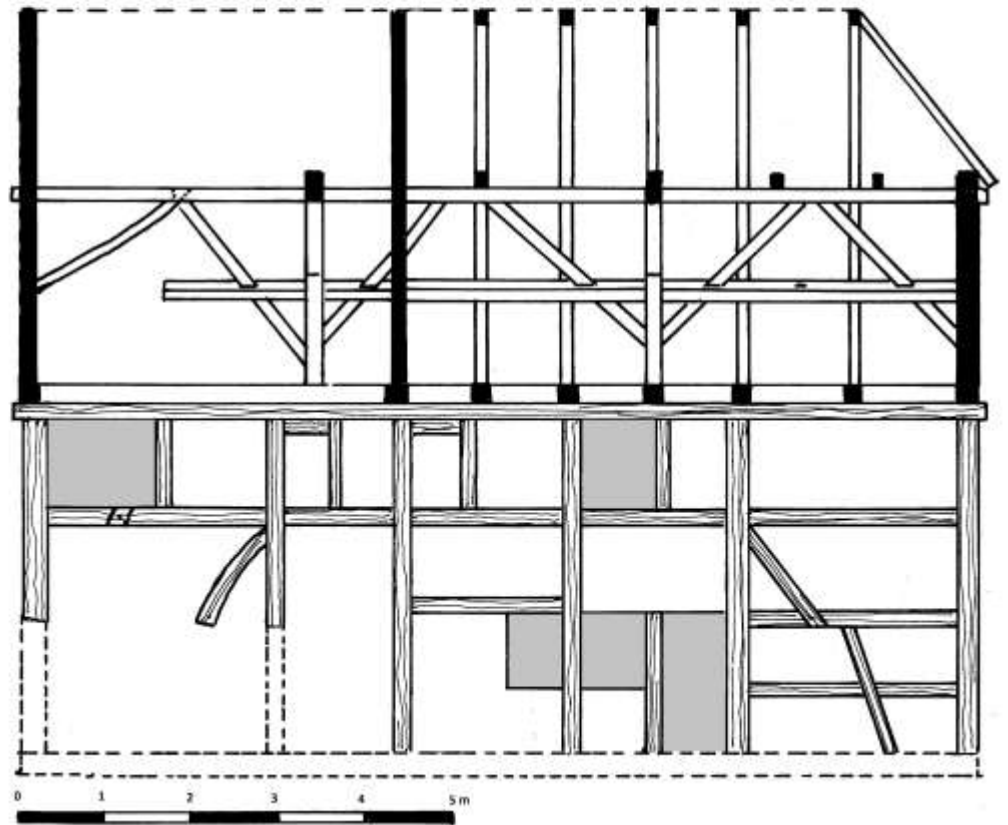
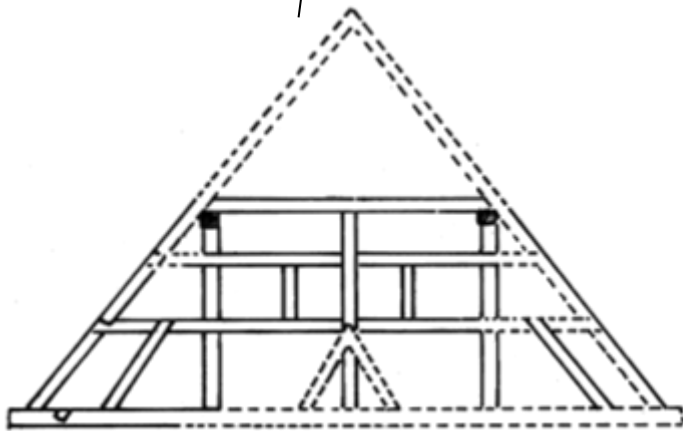
Figure 83. Elevation de la façade nord et coupe Est-ouest de la charpente

Figure 84. Elévation du pignon Est

D'après les résultats obtenus, la charpente initiale a été mise en place en 1525 ou dans une année postérieure très proche. Tous les bois échantillonnés sont du chêne. Le poteau central du pignon, à l'Est, est en place. Les autres bois sont en remploi.

- poteau central du pignon est, entretoise du versant sud, entrait : 1522 environ ;
- entretoise du versant nord : automne/hiver 1524/1525.

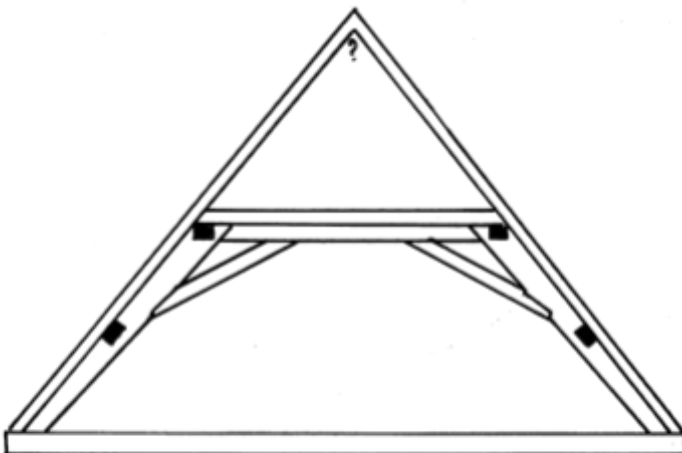
Figure 85. Ferme de la partie ouest, vers la rue.
