DANNEMARIE

de la cave au grenier

DE LA GUERRE DES PAYSANS
A
L'APRES-GUERRE DE TRENTE ANS
LES PLUS ANCIENNES MAISONS DE
DANNEMARIE
1525-1684

Marc GRODWOHL
pour la Ville de Dannemarie

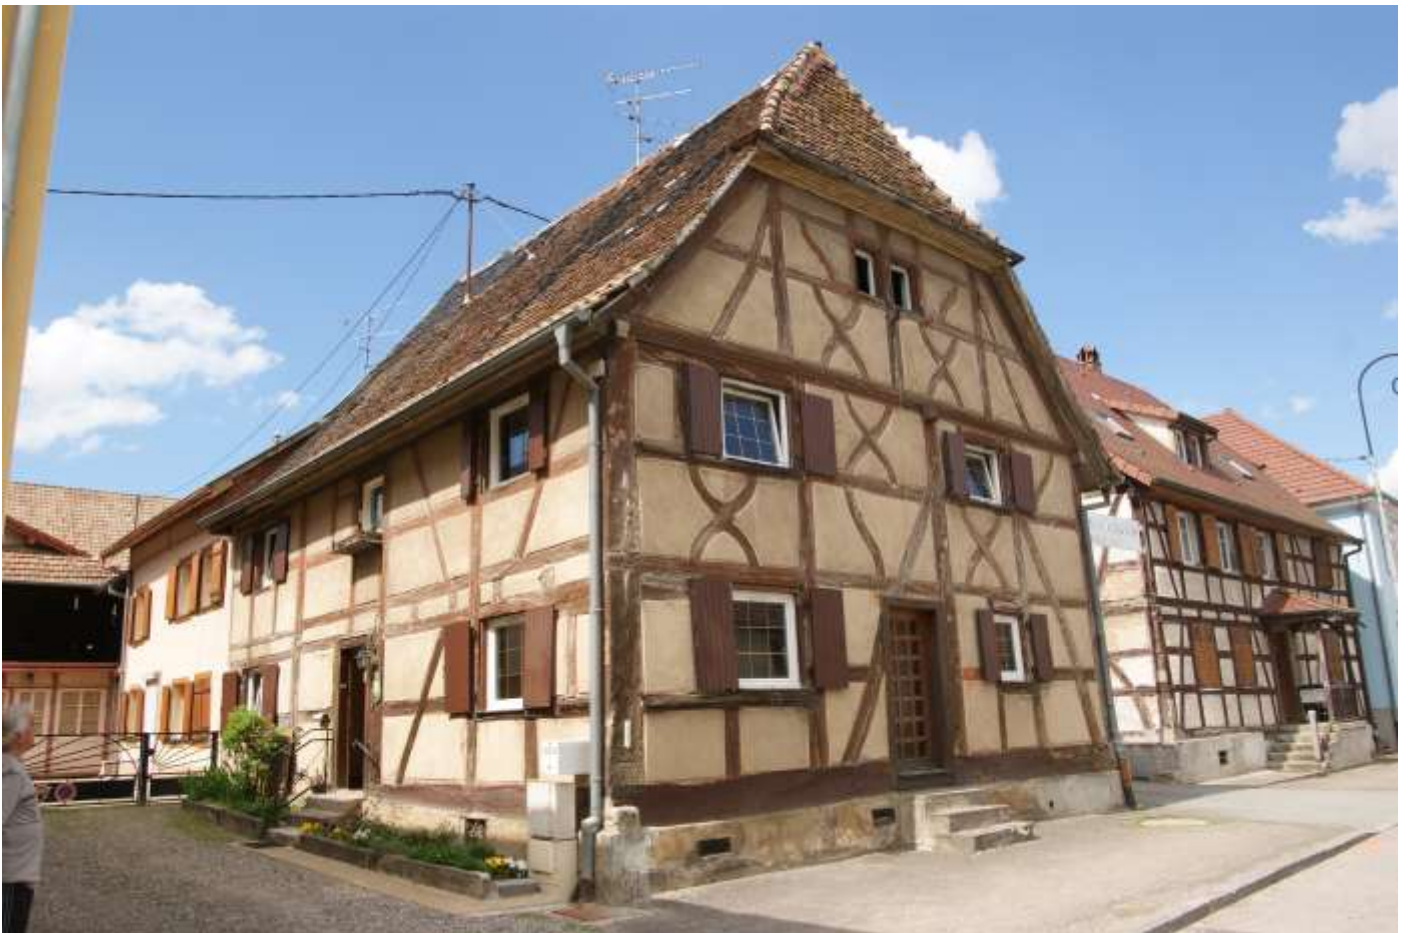
Maison à deux étages à poteaux de fond, au pignon sur rue orienté à l'Est, comportant une entrée ancienne sur cour au sud et une entrée récente sur rue, contrariant le pan de bois. Comporte une cave sur la partie avant. Une galerie en encorbellement courait le long de la façade sur cour.

Figure 87. Pignon Est et façade sud

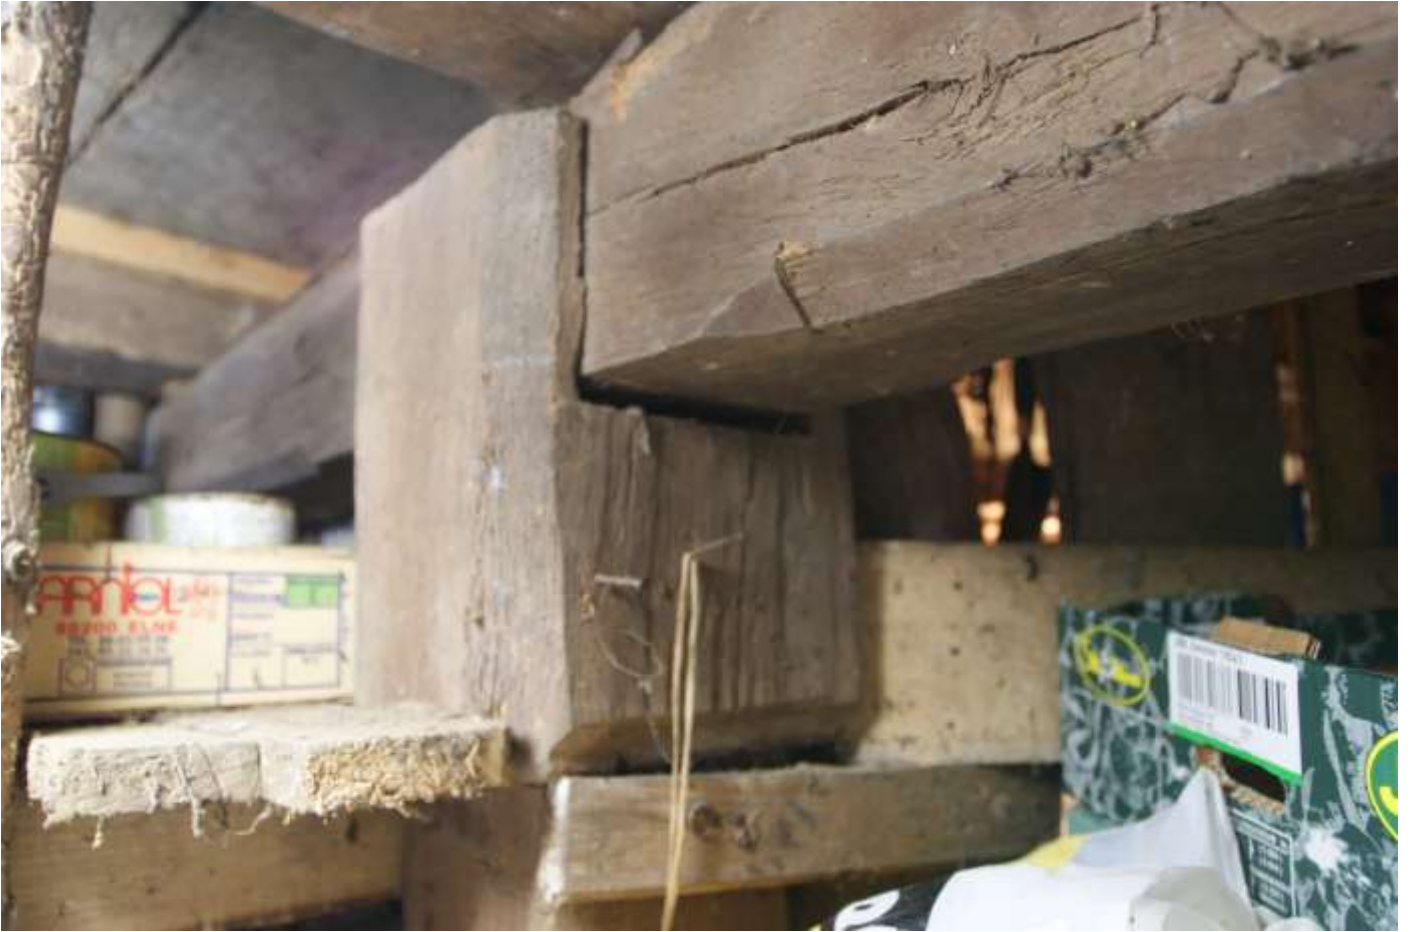
Figure 88. Pilier de soutènement de la sous-poutre de la cave

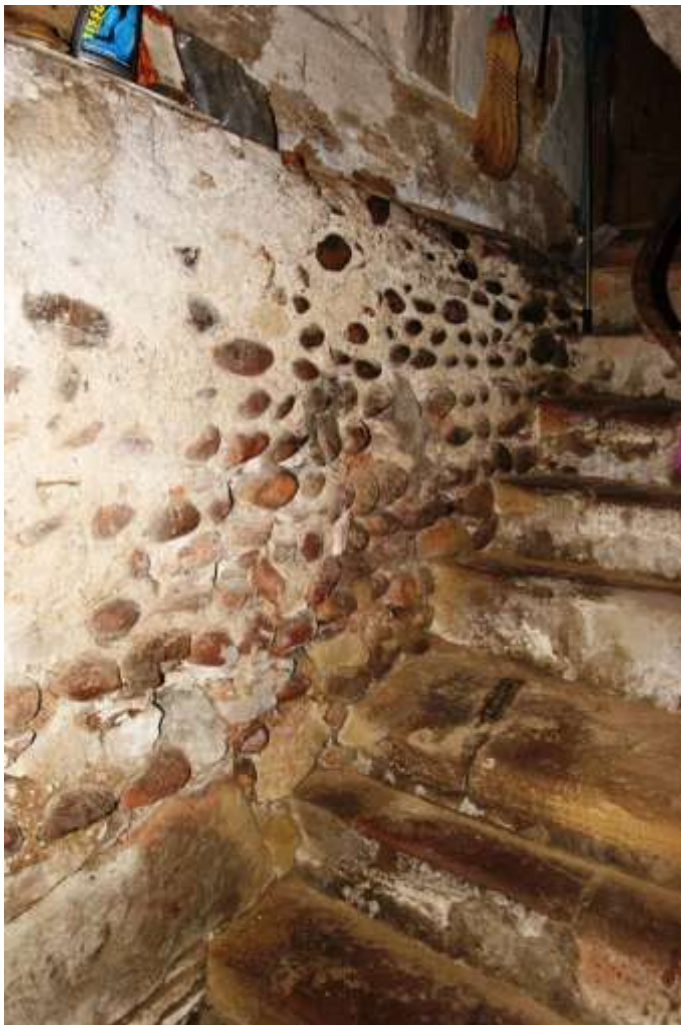
Figure 89. Escalier de la cave vers l'entrée

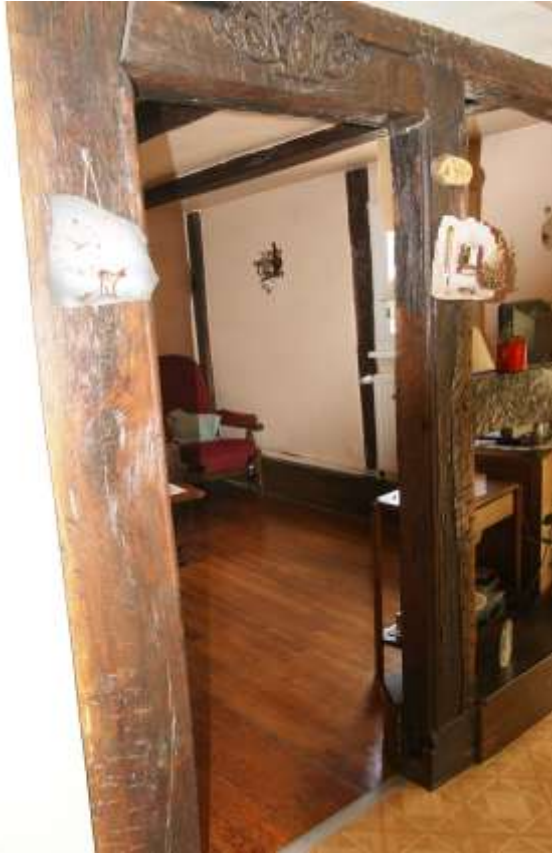
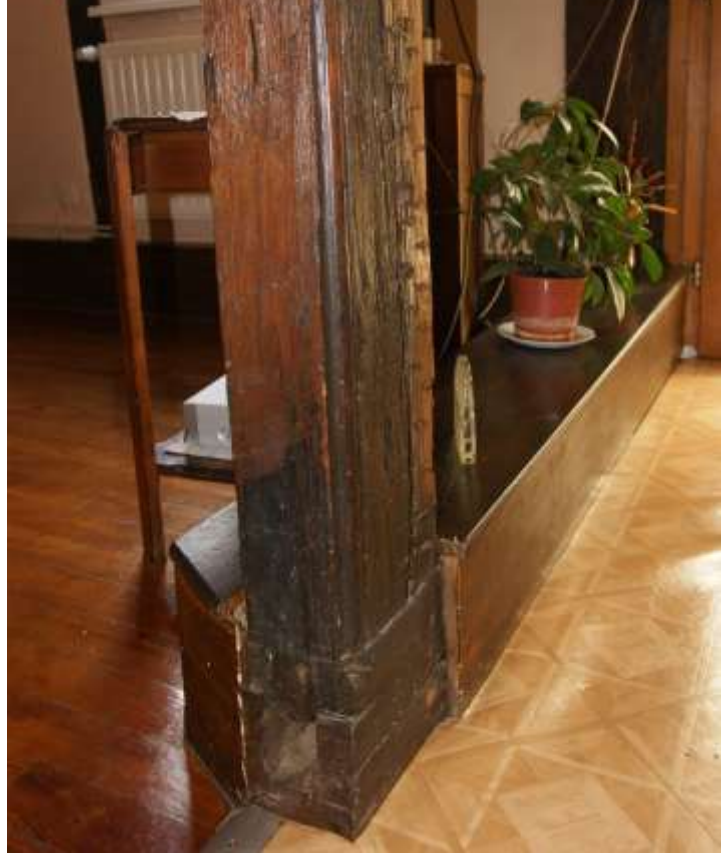
La Stube orientée au sud et à l'Est a conservé apparent le solivage mouluré (identique à celui du 6 rue Saint-Léonard) ainsi que le cadre de la porte entre Stube et Kammer, mouluré selon le même profil. Le solivage court de façade à façade, comme les solives-entraits.

Figures 90 et 91: cadre de porte entre la Stube et la Kammer

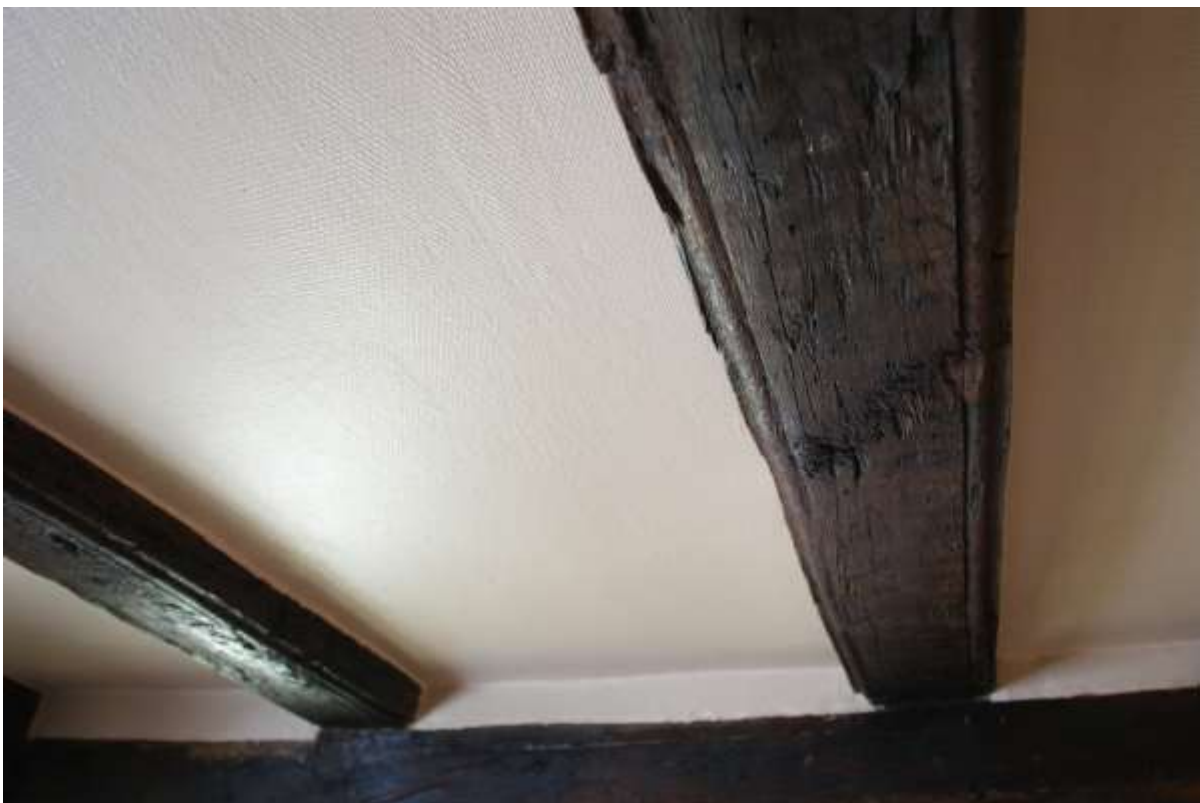
Figure 92. Solivage du plafond de la Stube

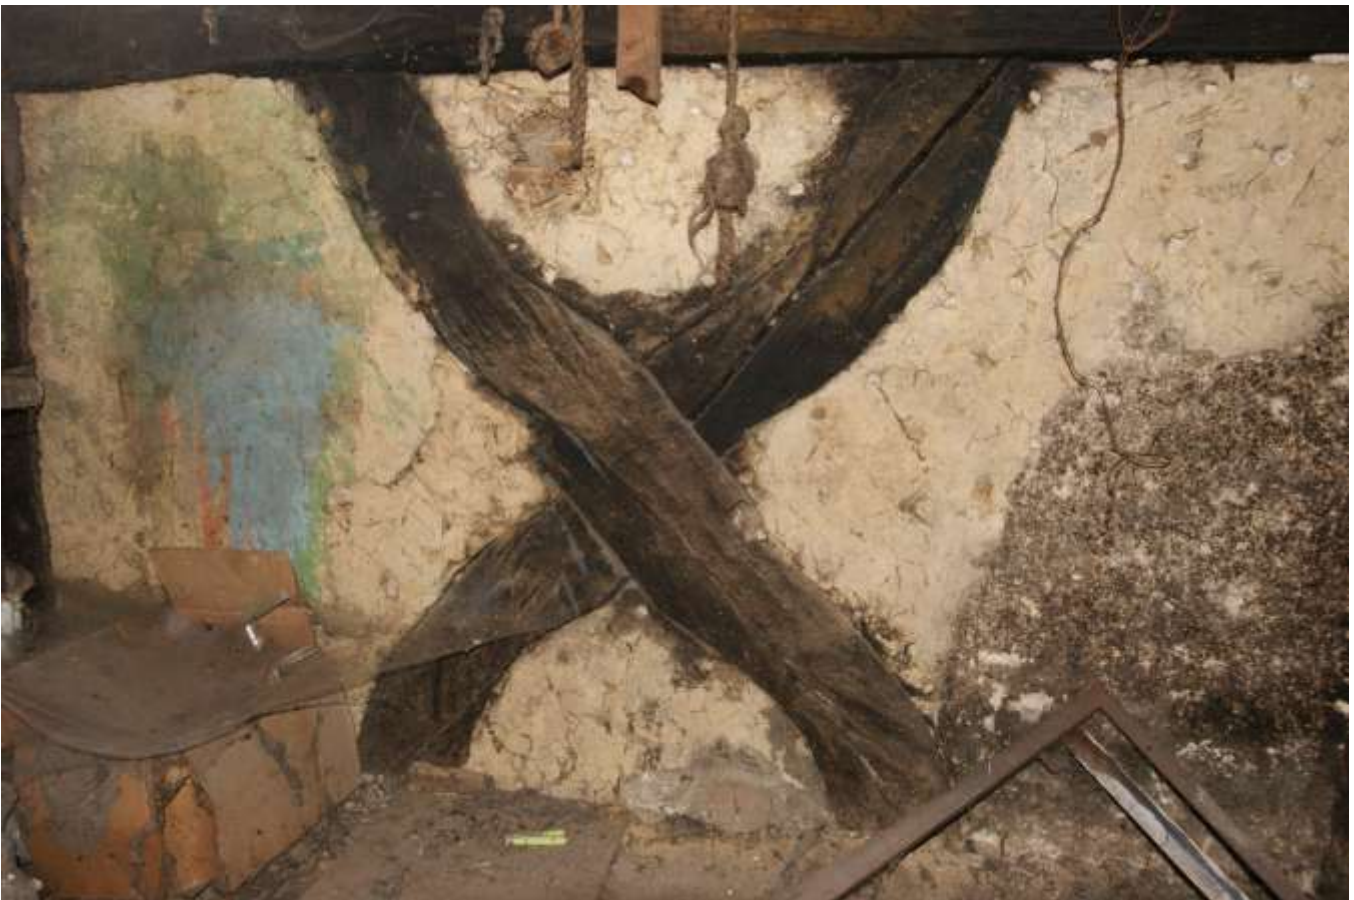
Le pignon est divisé en deux parties inégales par le poteau de refend. Les fenêtres sont à trois compartiments pour la Stube, bien reconnaissables sur pignon et façade sur cour, bien que murées pour une partie et agrandies pour l'autre. Les fenêtres anciennes côté alcôve ne sont pas reconnaissables. Le pignon comporte cinq croix en X à branches courbes. Au niveau du comble, elles prennent place dans les panneaux d'allège de fenêtre. En-dessous, une croix isolée est déportée à gauche de l'axe du pignon maison, mais elle se trouvait au centre si l'on tient compte de la galerie disparue. Deux croix prennent place dans les allèges de fenêtre de la Stube et de la Kammer, à l'étage, symétriquement par rapport à l'axe instauré par la croix centrale isolée. Des demi-croix (décharges profilées en forme de S) remplissent les autres panneaux. Deux contrefiches à 2/3 butent sur le poteau de refend et le poteau d'huissierie de la Kammer.

Figure 93. Croix en X à branches courbes du pignon Est, vu depuis l'intérieur (combles)

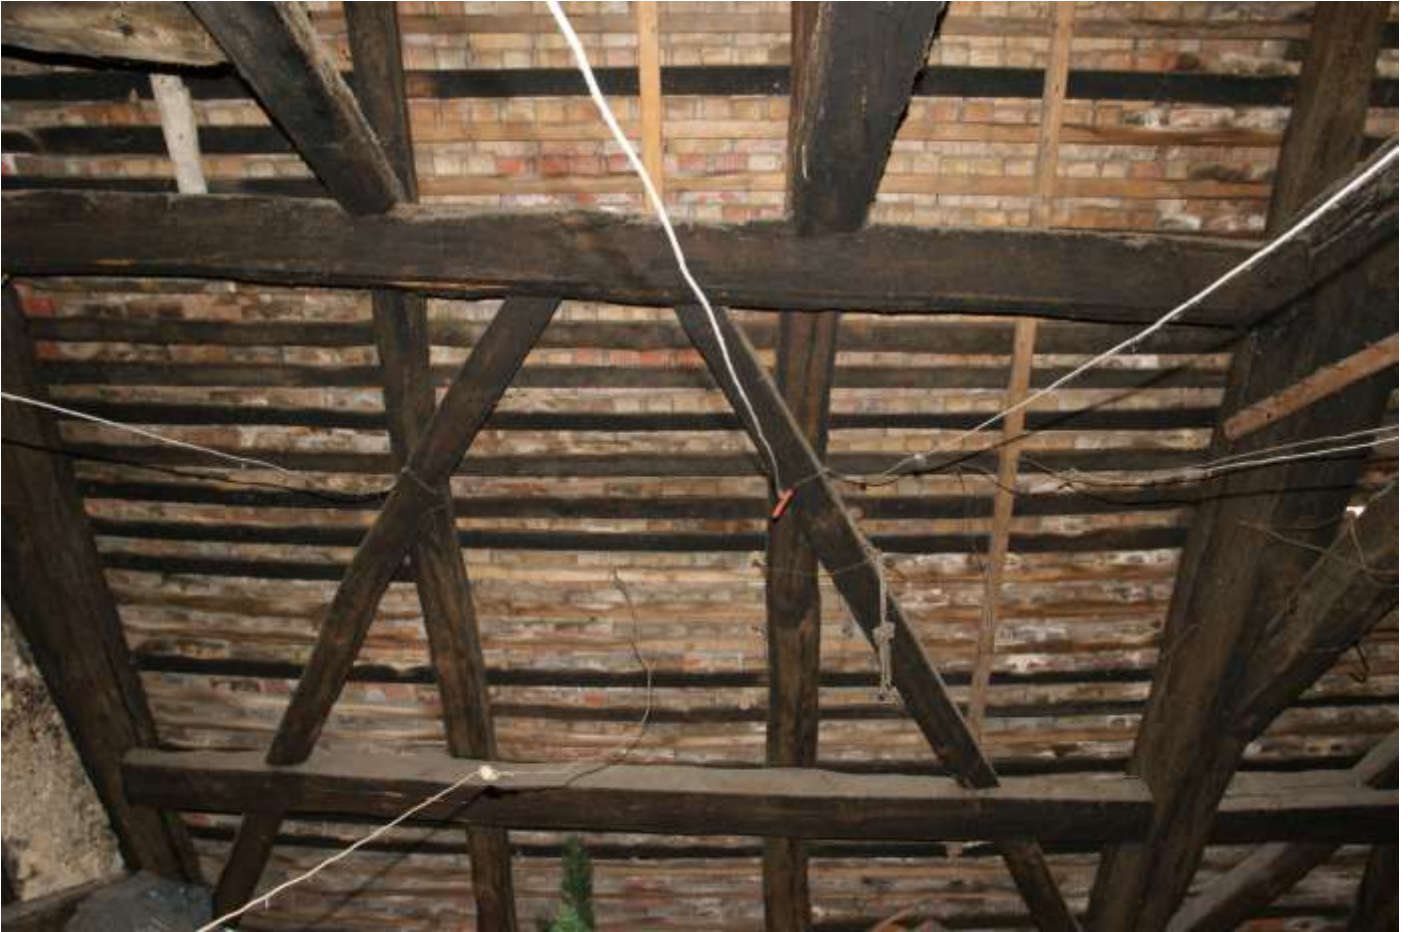
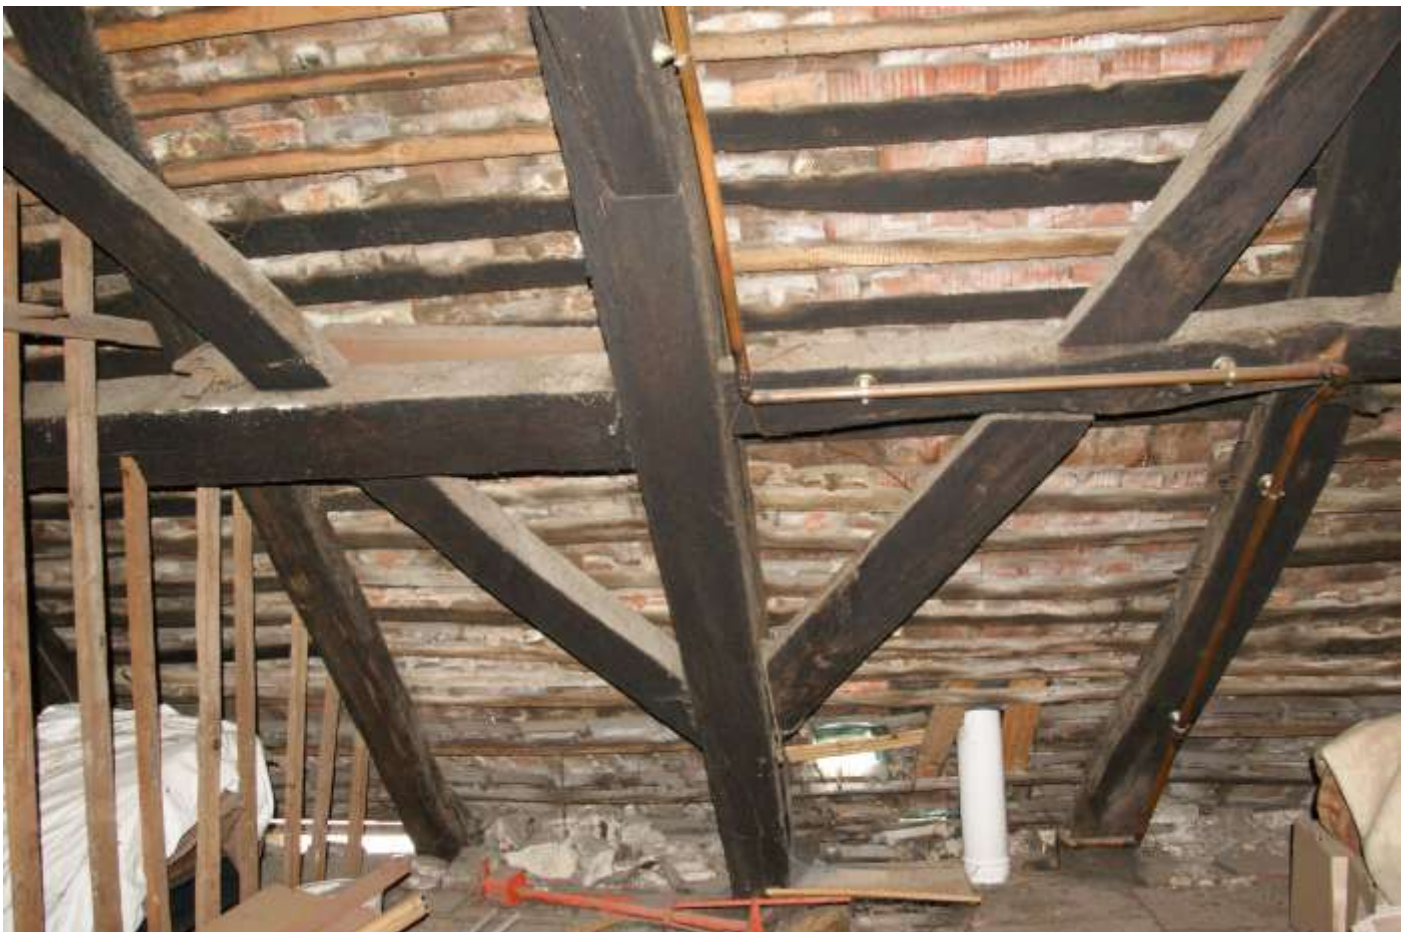
La charpente du toit est homogène, comportant deux fermes maîtresses, soit trois travées. Une entretoise prend place entre les arbalétriers, entre pignons et fermes et dans la travée centrale. Les contreventements sont assemblés à mi-bois dans cette dernière et dans la panne, à tenon et mortaise dans les arbalétriers. Chaque paire de chevons comporte un faux-entrait chevillé (même schéma qu'à Gommersdorf 1682, sauf le contreventement central qui est en X à Gommersdorf).

Figures 94.et 95. Contreventements

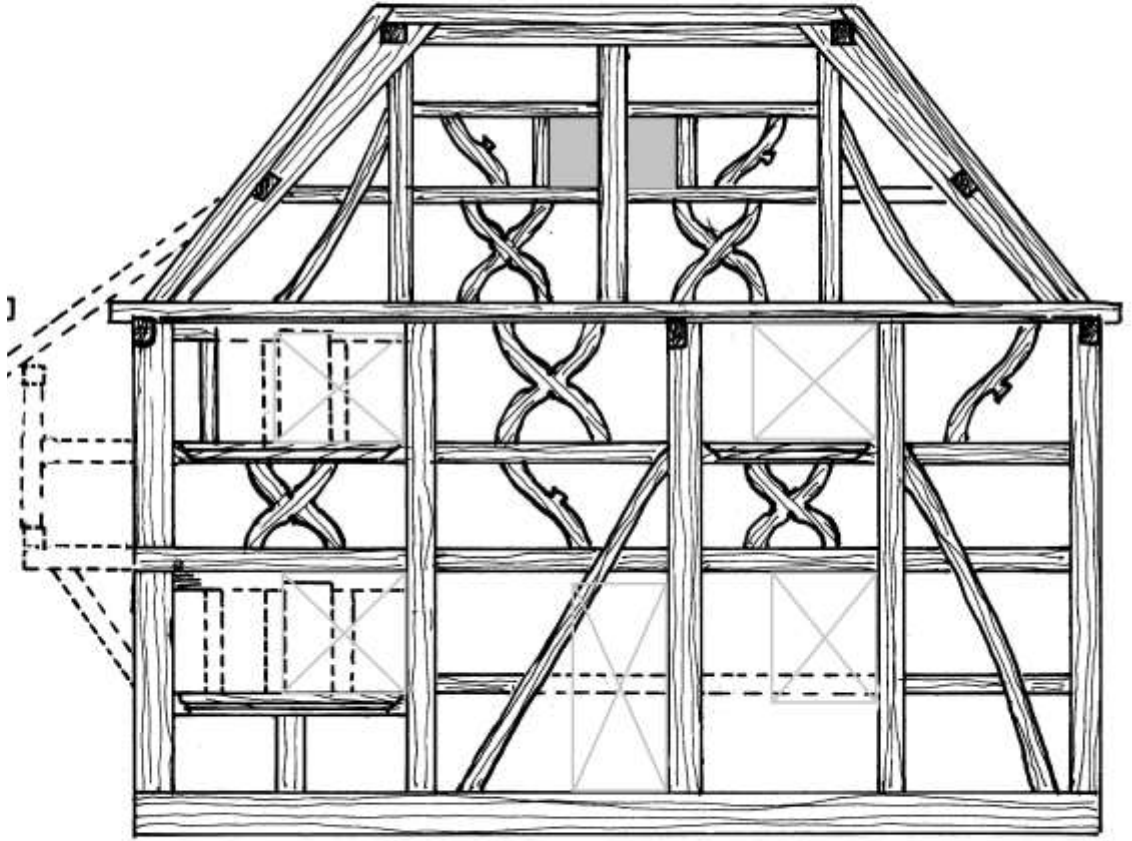
Figure 96. 13 rue de Cernay. Pignon Est avec restitution de la galerie sur cour (sud) et des fenêtres tripartites

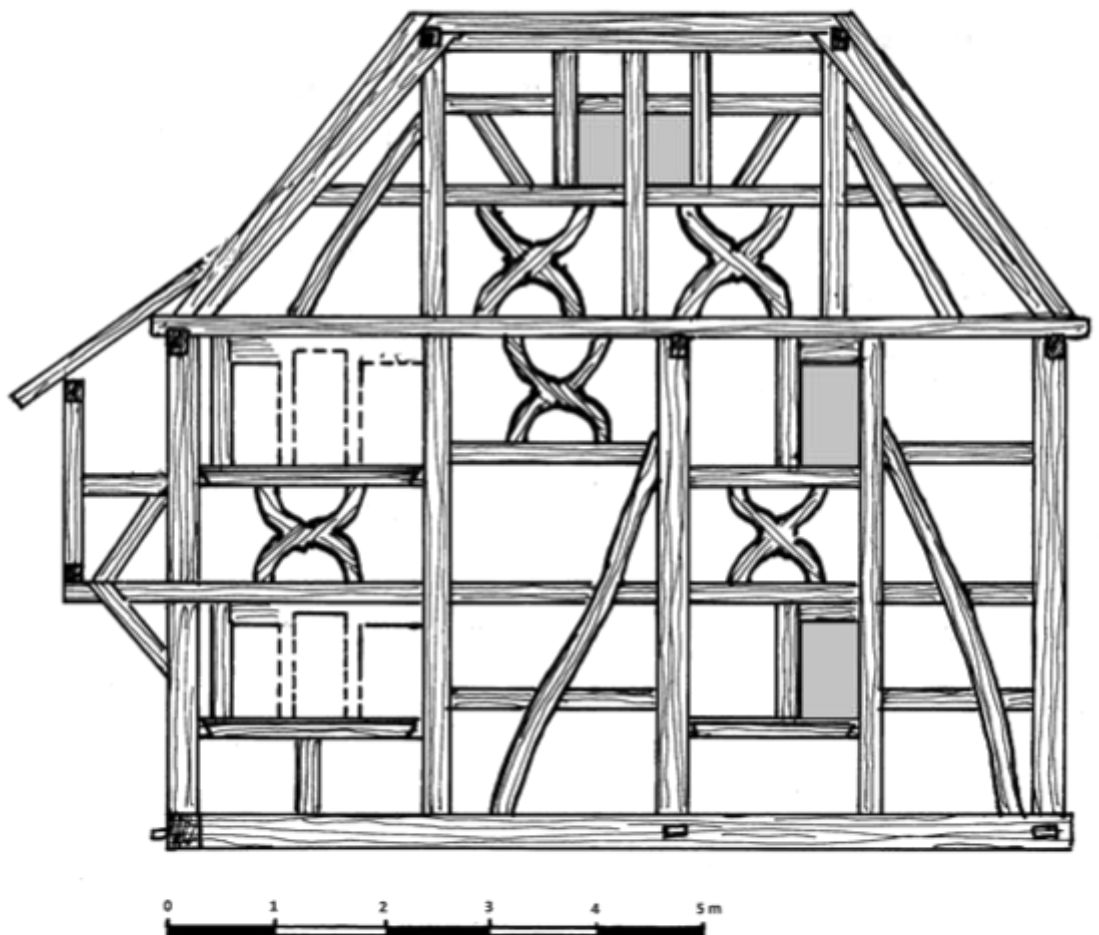
Figure 97. Gommersdorf (transféré à l'écomusée). 1682d. Pignon Est

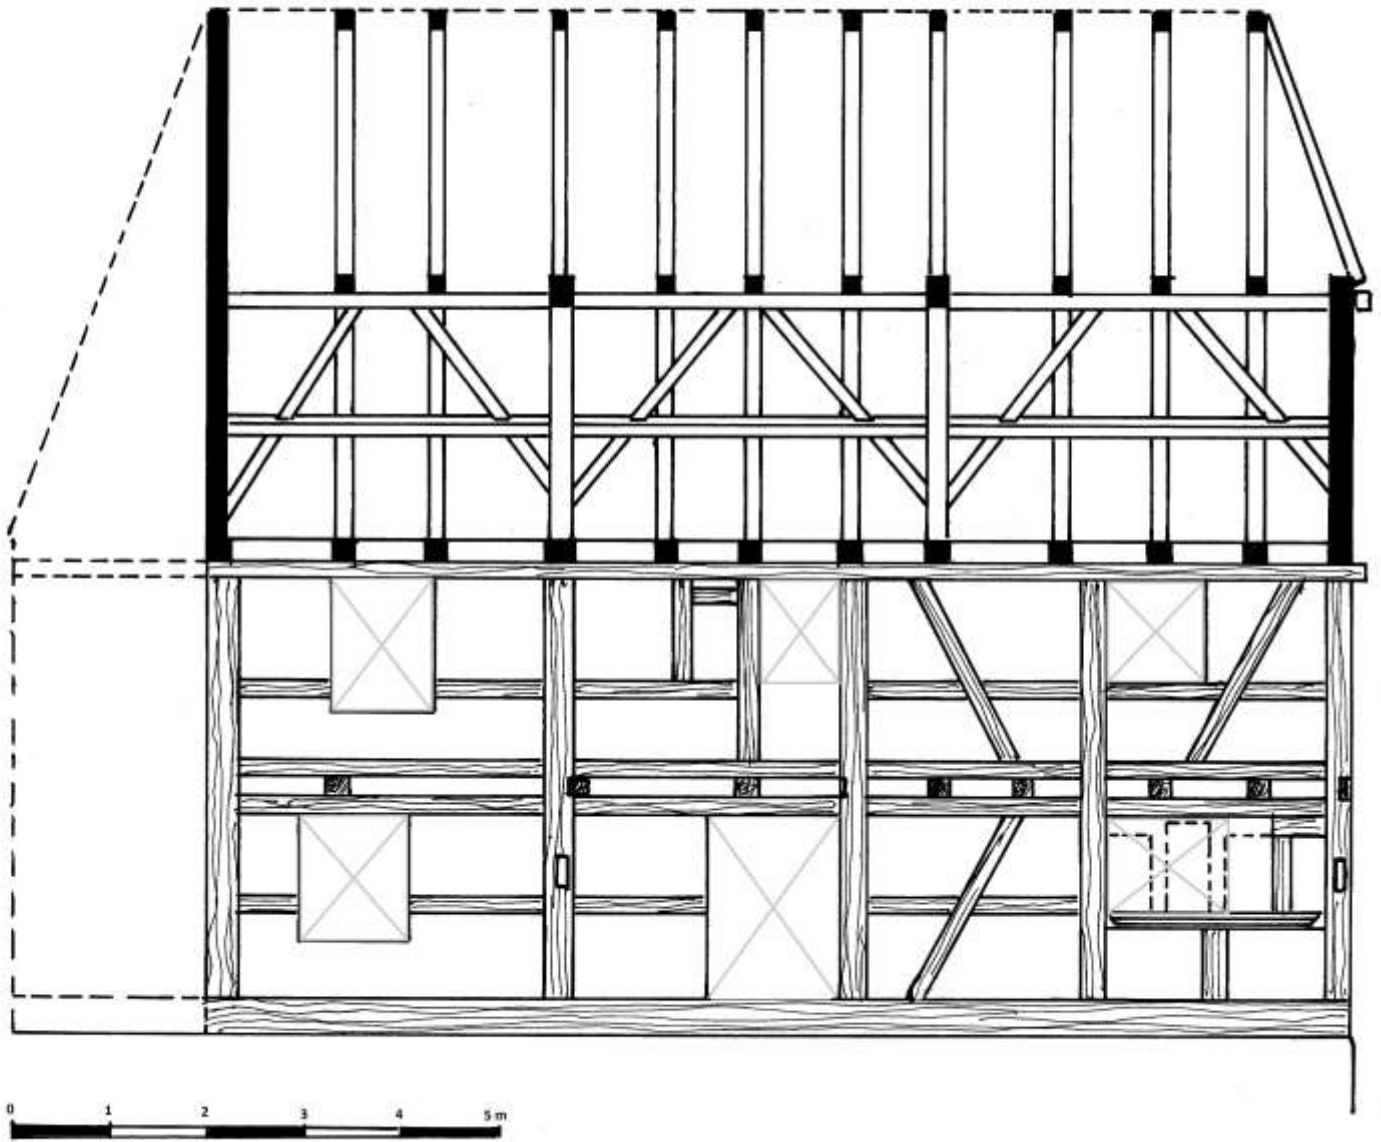
Figure 98. 13 rue de Cernay. Elévation de la façade sud et coupe ouest-Est sur la charpente

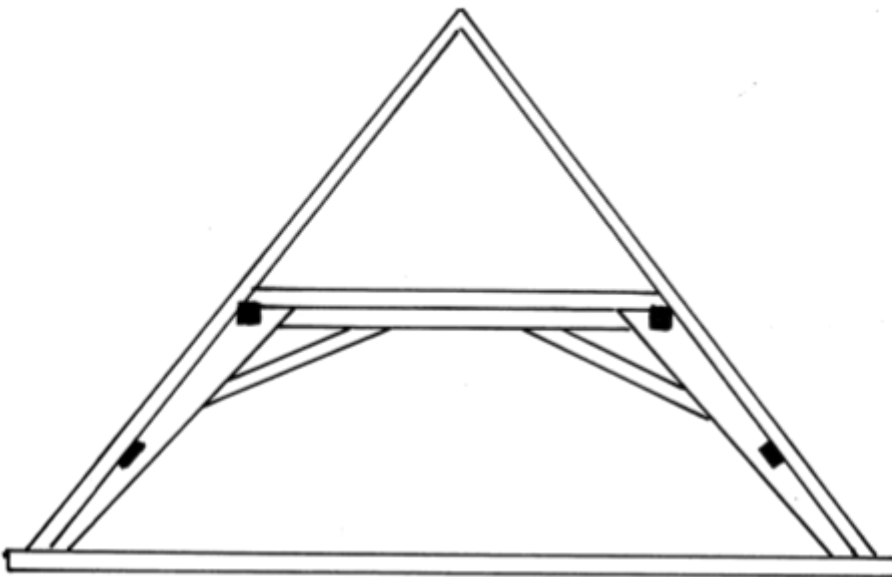
Figure 99. 13 rue de Cernay. Coupe sur une ferme

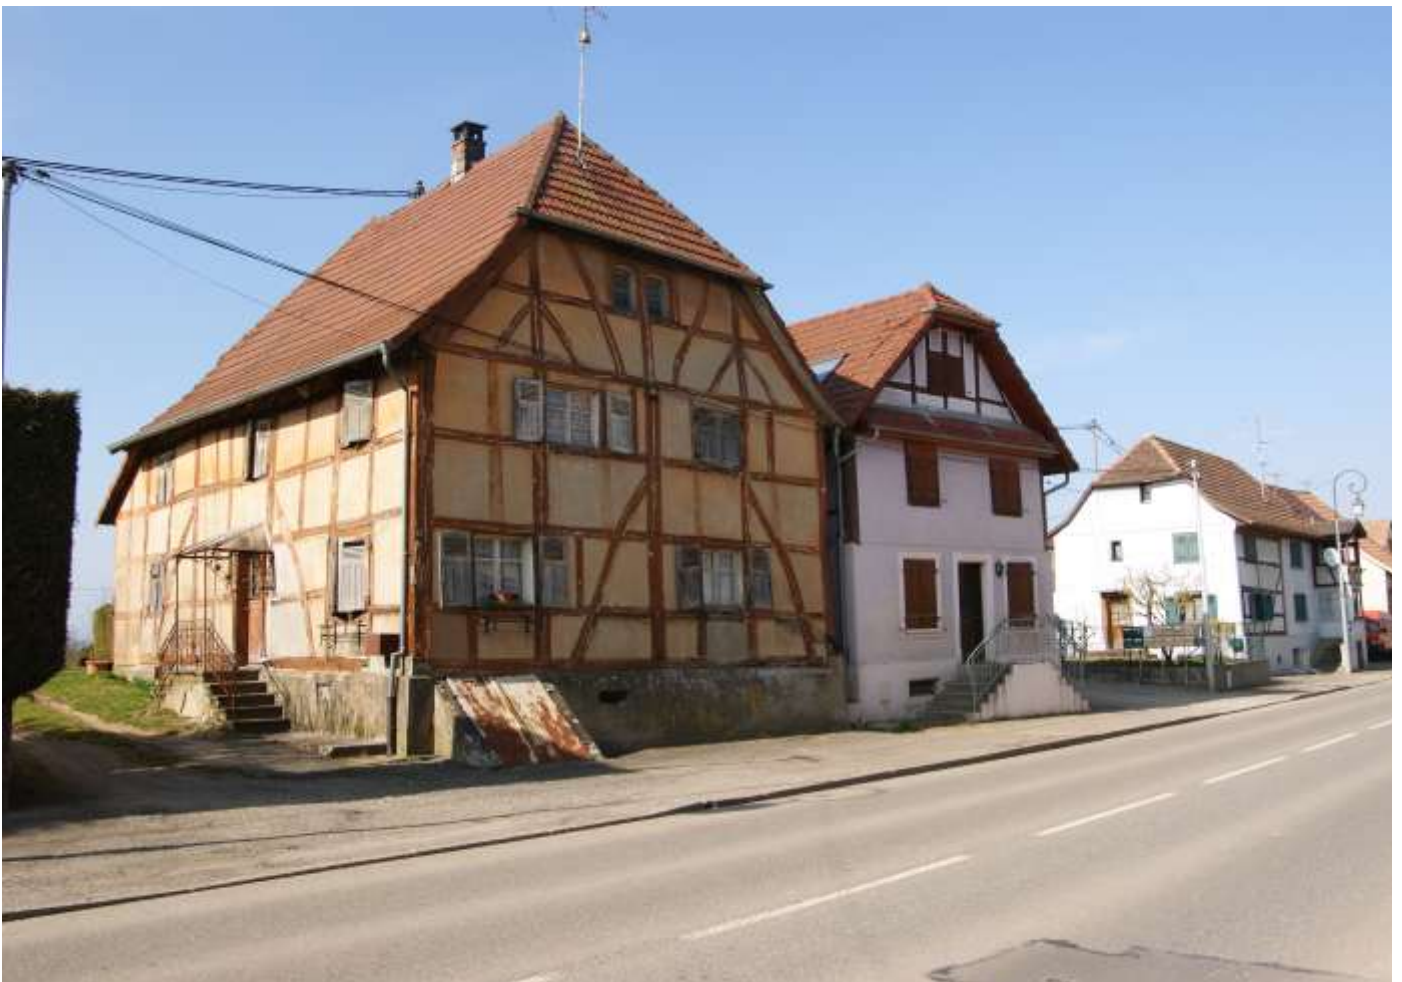
La maison fait partie d'un groupe de trois habitations présentant des points communs: poteaux de fond et contrefiches, qui les rattachent à une période milieu du XVIe s. à la fin du XVIIe s.

Figure 100. De gauche à droite, n° 23, n° 25 et n° 29 rue de Cernay: un ensemble homogène. Le n° 23 est la seule construction intégralement conservée, les deux autres ont été modifiées.

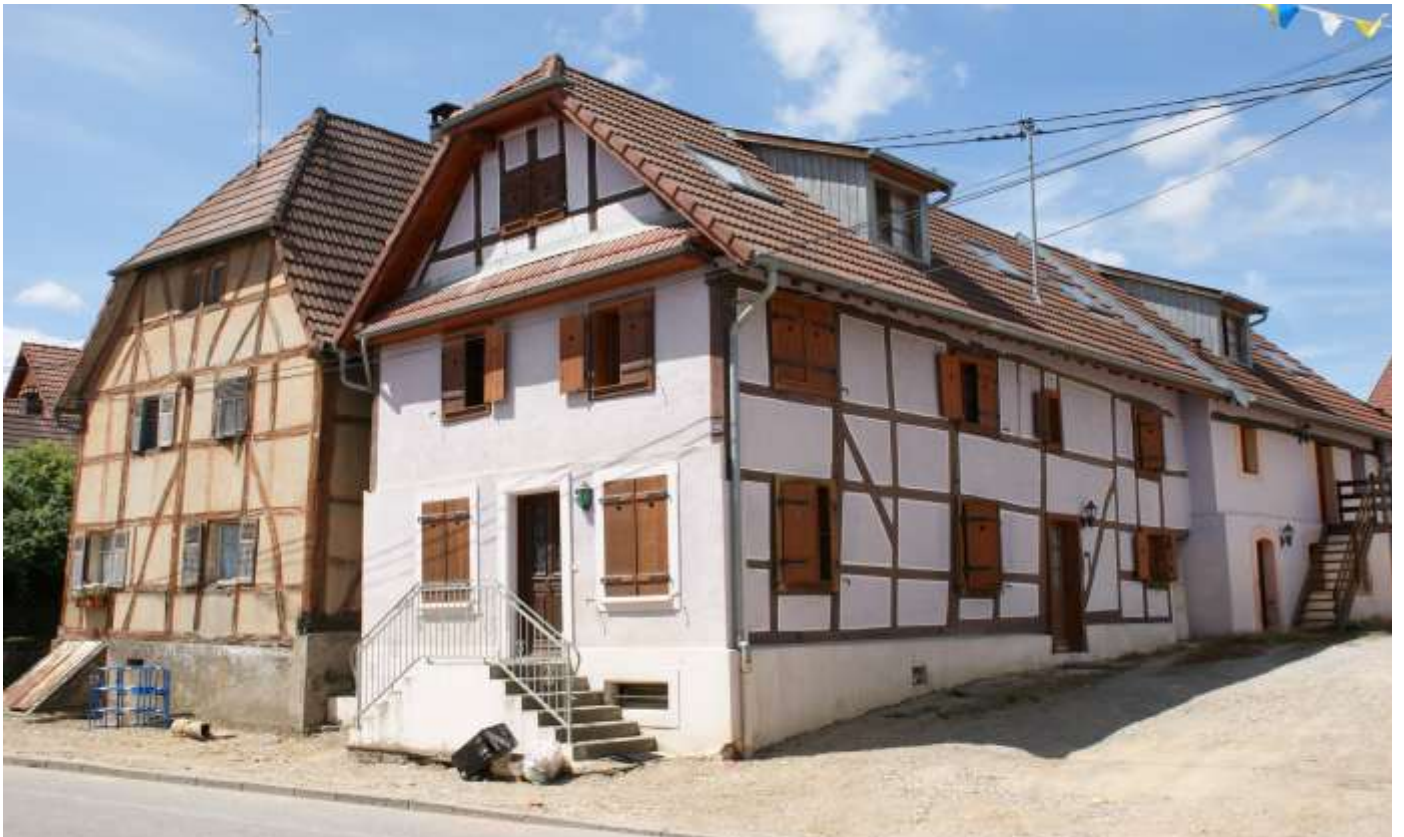
Figure 101. N° 23 et n° 25 rue de Cernay. L'état d'origine de la façade sur cour, orientée au nord, de ce dernier est conservé. La juxtaposition de maisons inversées et séparées par un Schlupf –ce qui implique qu'une maison ait sa façade au sud et l'autre au nord– est une situation également observée à Wolfersdorf pour le XVIe s.

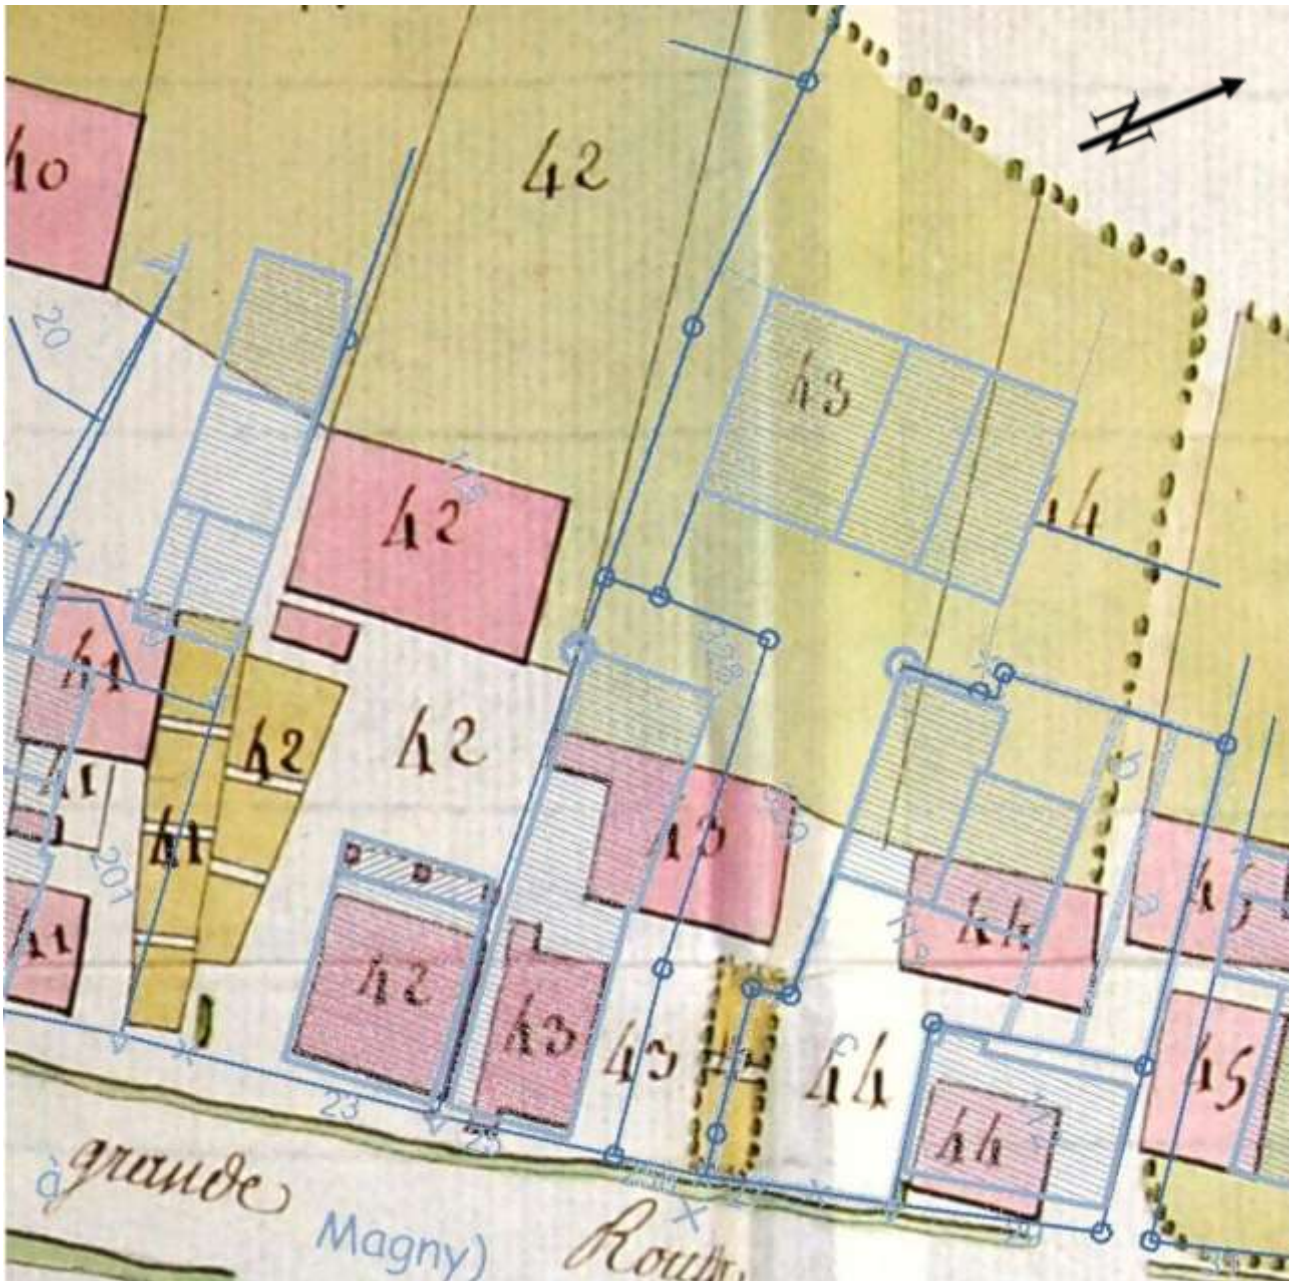
Figure 103. Superposition du plan de 1775 et du cadastre contemporain

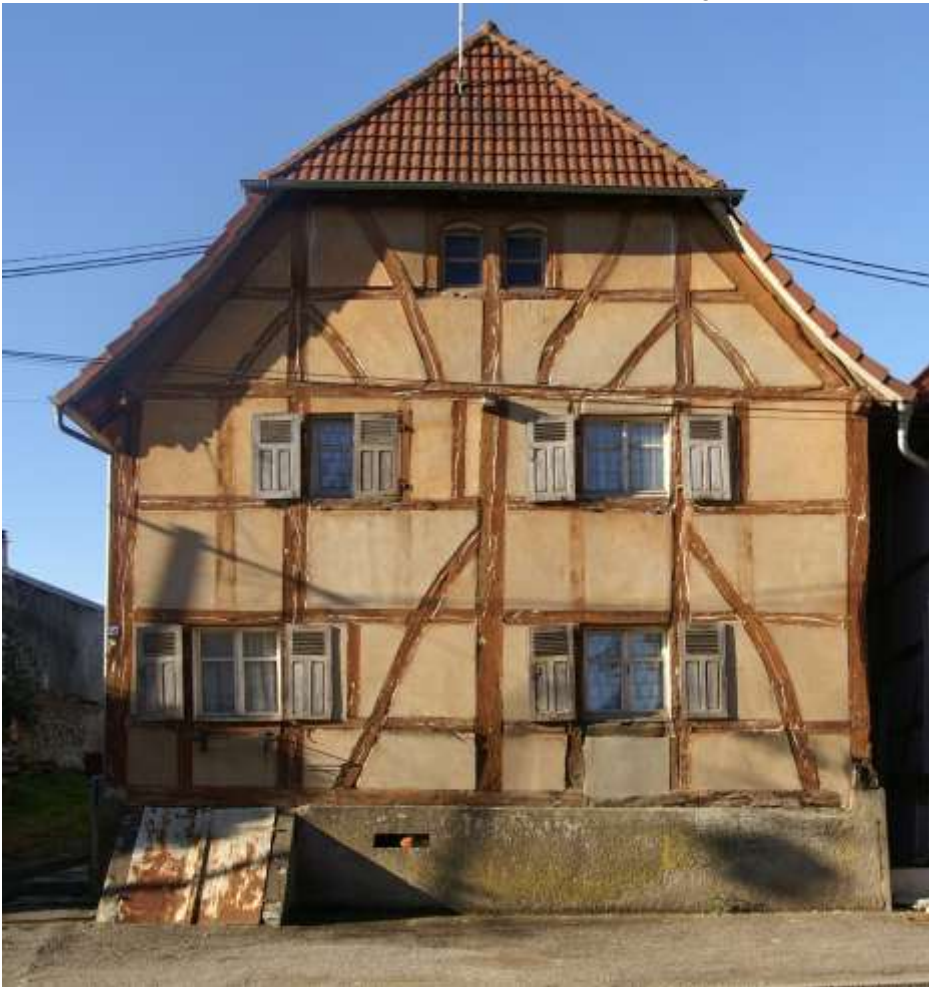
Figure 104. Pignon sur la rue (Est)

Le mur d'étages à poteaux de fond sur rue est divisé en deux parties égales par le poteau central, aligné avec le poteau central du trapèze supérieur qui forme meneau de la double fenêtre de comble. De même, les deux poteaux d'huissierie sont alignés sur les poteaux du trapèze supérieur. Aussi, d'axe en axe des poteaux, le pignon est divisé en quatre secteurs verticaux d'égale largeur.

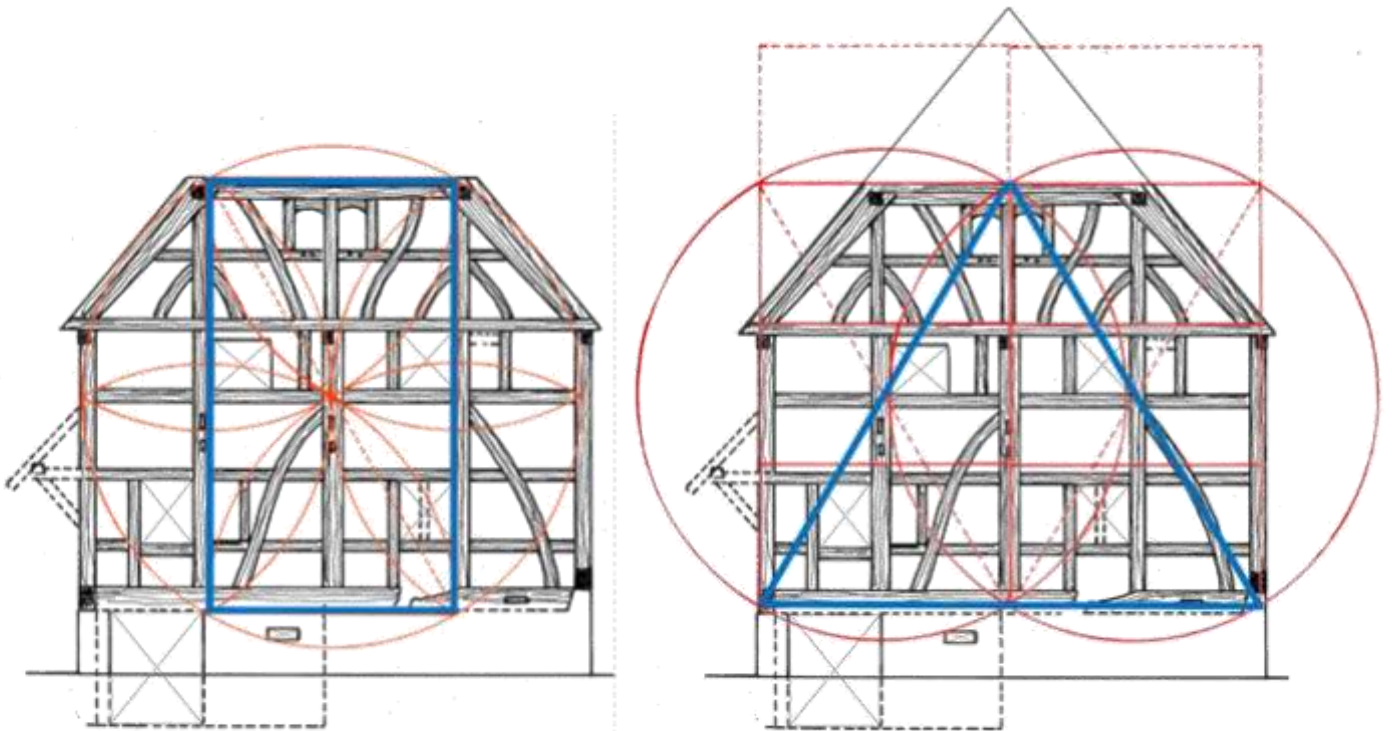
La forme du pignon s'inscrit dans un cercle dont le centre est constitué par l'intersection du poteau central et de l'entretoise qui forme allège des fenêtres d'étage. Le secteur central déterminé par les sablières basses, les poteaux intermédiaires et le faux-entrait dessine un rectangle de 1,666 résultant l'application du tracé pythagoricien « 3-5-6 » : les poteaux centraux correspondent à la hauteur d'un triangle équilatéral dont la sablière basse constitue la base.

Figures 106 et 107. Principes de proportions du pignon Est sur la rue.

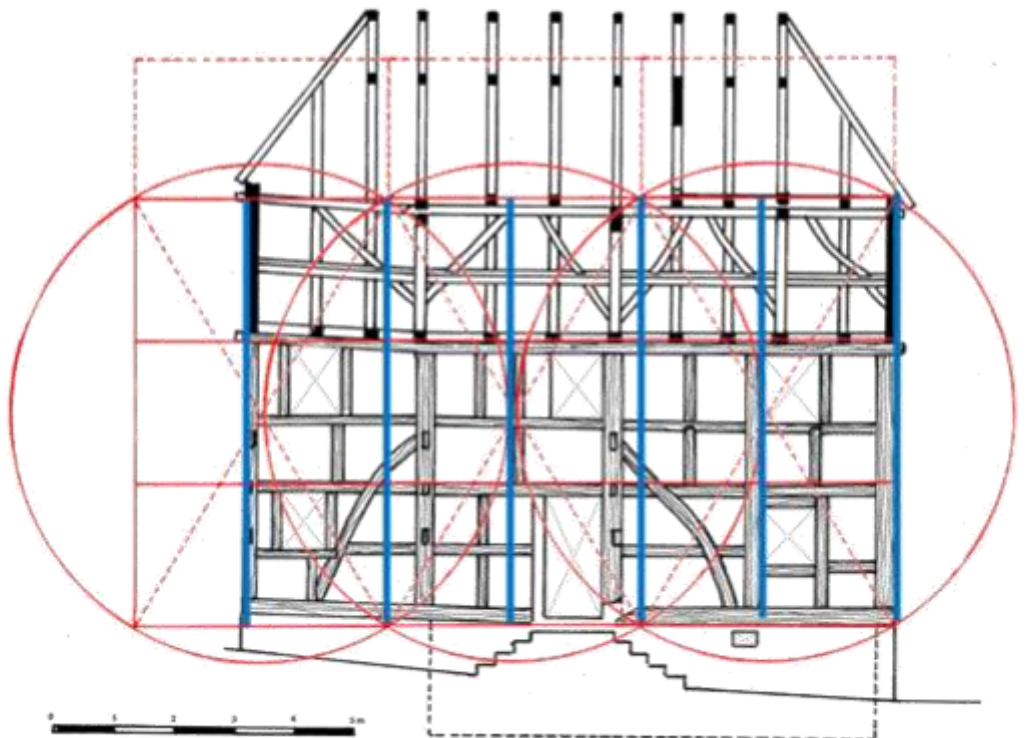
Figure 108. Principes de proportions de la façade sur cour

Ces tracés nous font rattacher la maison à l'ensemble que nous avons qualifié ailleurs de « vitruvien », dont la fourchette locale va de 1554 (Ballersdorf) à 1579 (Wolfersdorf). On notera d'ailleurs des parentés stylistiques de détail entre la maison de Dannemarie et la maison « vitruvienne » de 1564 à Wolfersdorf (fenêtres des combles en segment d'arc).

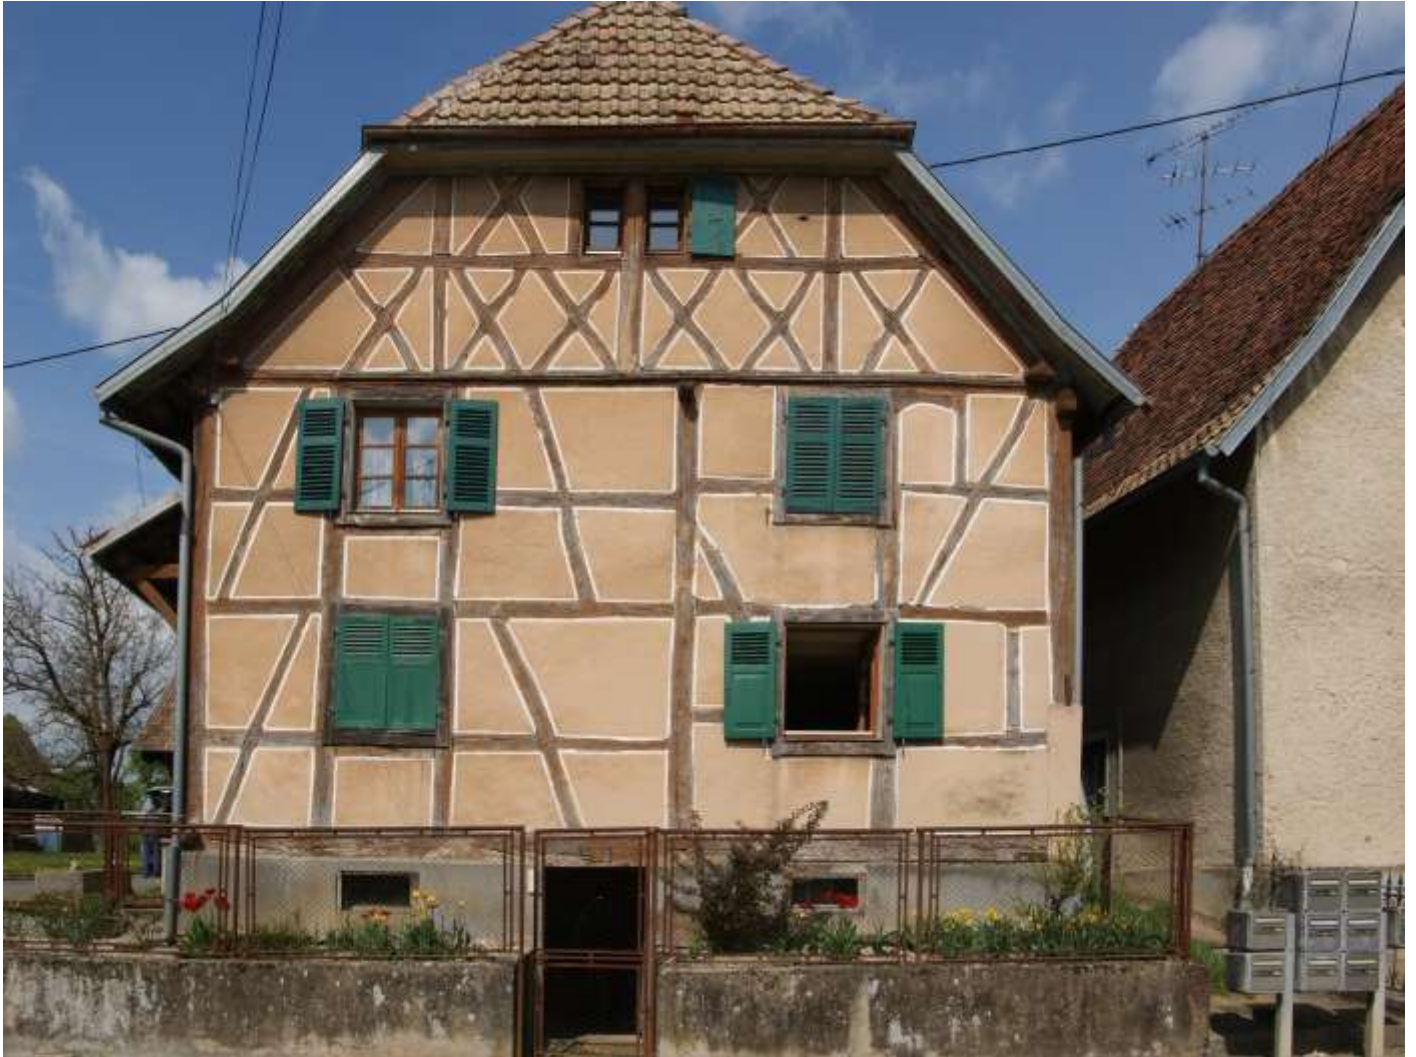
Figure 109. Wolfersdorf, maison datée 1564d. Pignon Est sur la rue, montrant les mêmes fenêtres de combles (et de Kammer d'étage) que les fenêtres des combles du n° 23 rue de Cernay. Noter que là aussi la façade d'entrée est au sud, ce qui implique le retournement de la maison voisine.
