DANNEMARIE

de la cave au grenier

DE LA GUERRE DES PAYSANS
A
L'APRES-GUERRE DE TRENTE ANS
LES PLUS ANCIENNES MAISONS DE
DANNEMARIE
1525-1684

Marc GRODWOHL
pour la Ville de Dannemarie

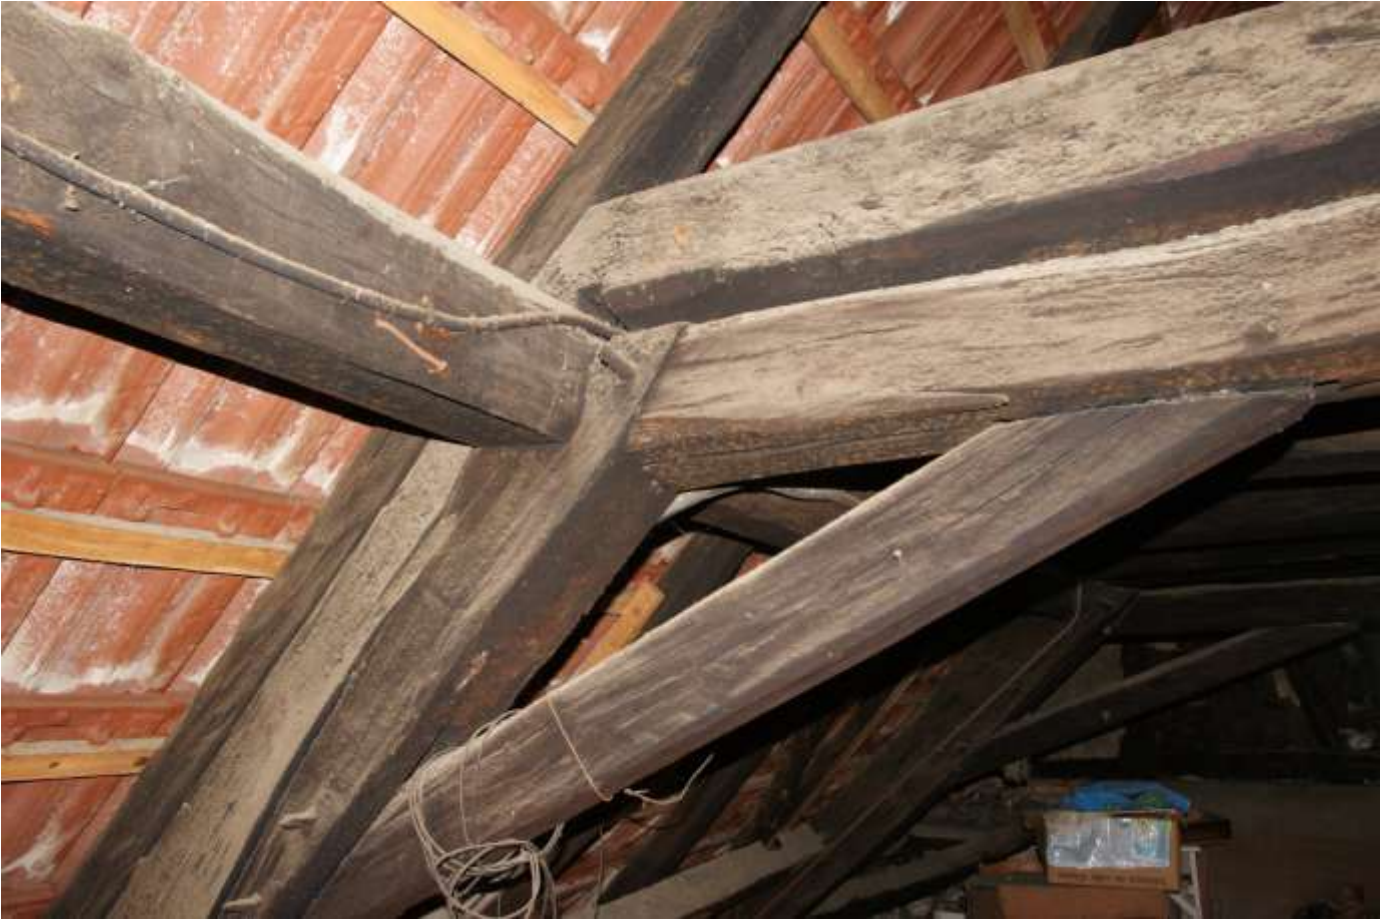
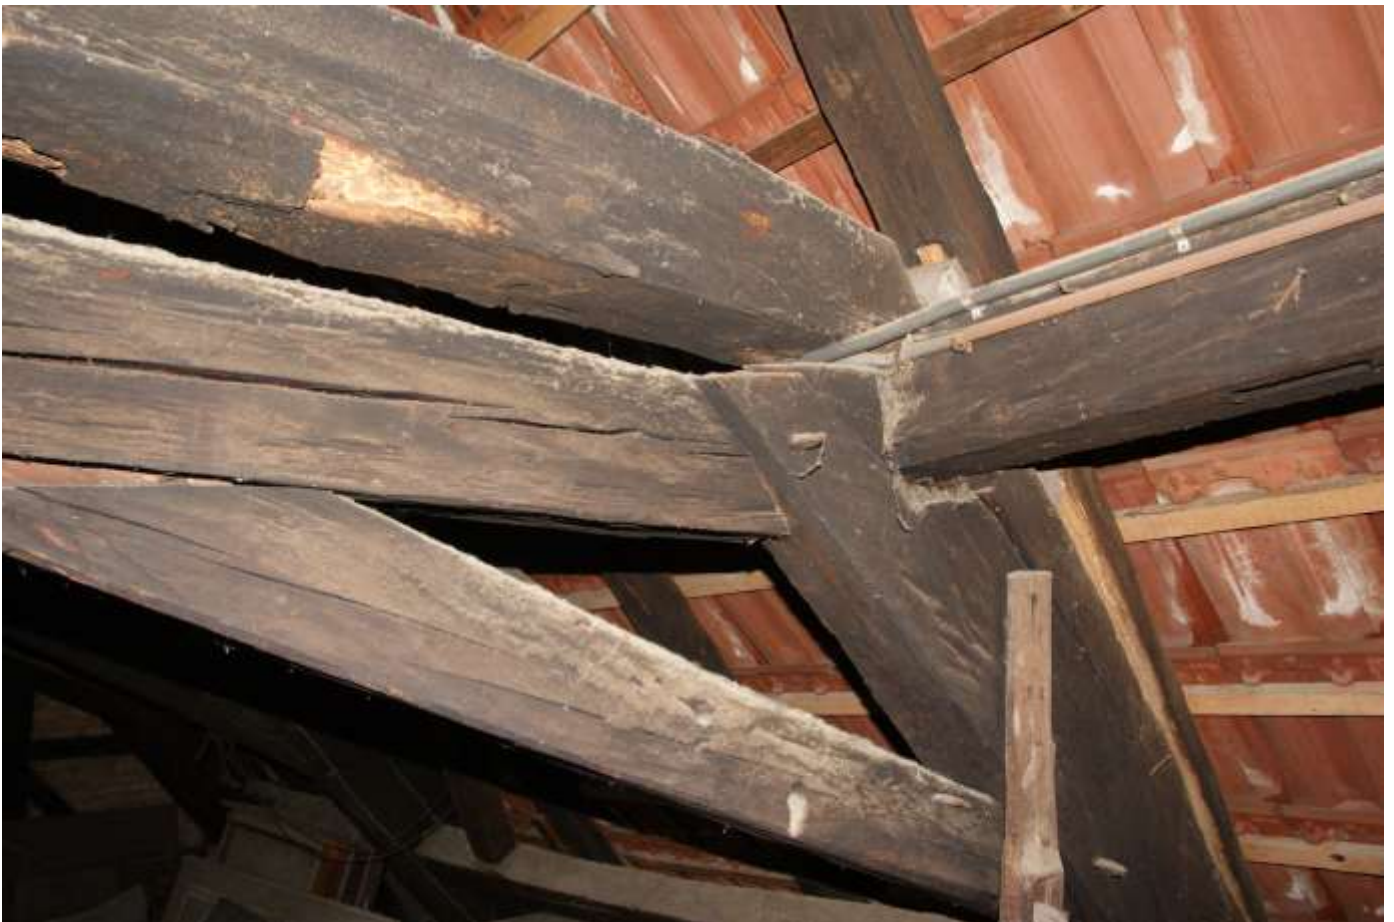
La charpente du toit atteste d'importants désordres dus à un affaissement du mur de refend entre les travées centrale et arrière. Ces désordres ont entraîné des réparations, néanmoins l'expertise dendrochronologique montre que la charpente est d'origine. Sur le pignon côté rue, les poteaux porteurs de panne ont été sectionnés pour laisser place à des arbalétriers. Les poteaux ont été conservés dans leur fonction sur le pignon arrière (mode de réparation déjà observé à Wolfersdorf).

Figure 110 et 111. Ferme.

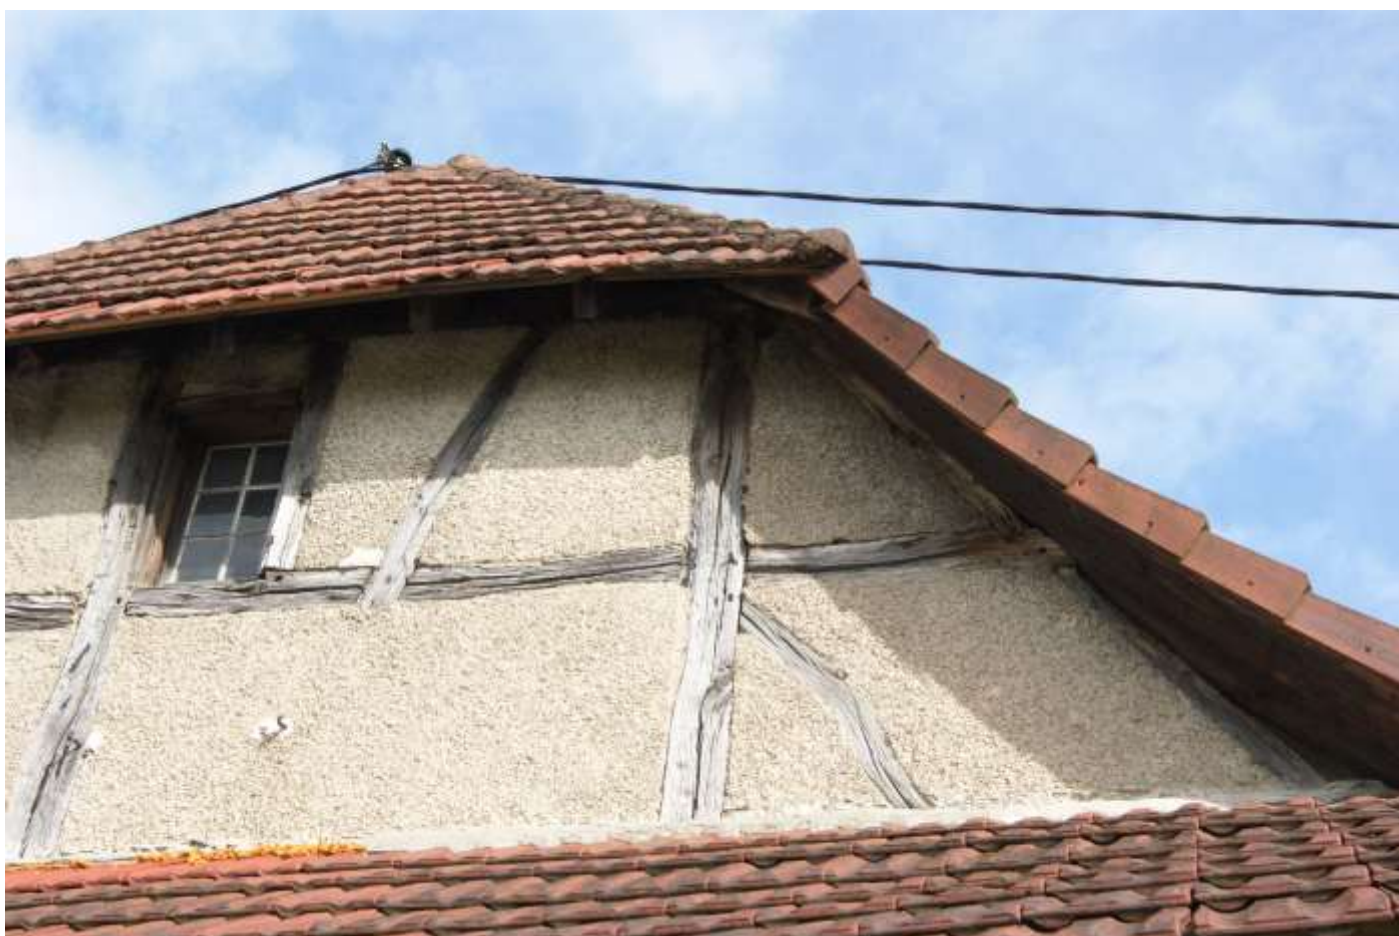
Figure 113. Détail du pignon arrière: assemblage de l'entretoise sur le chevron à mi-bois et queue d'aronde

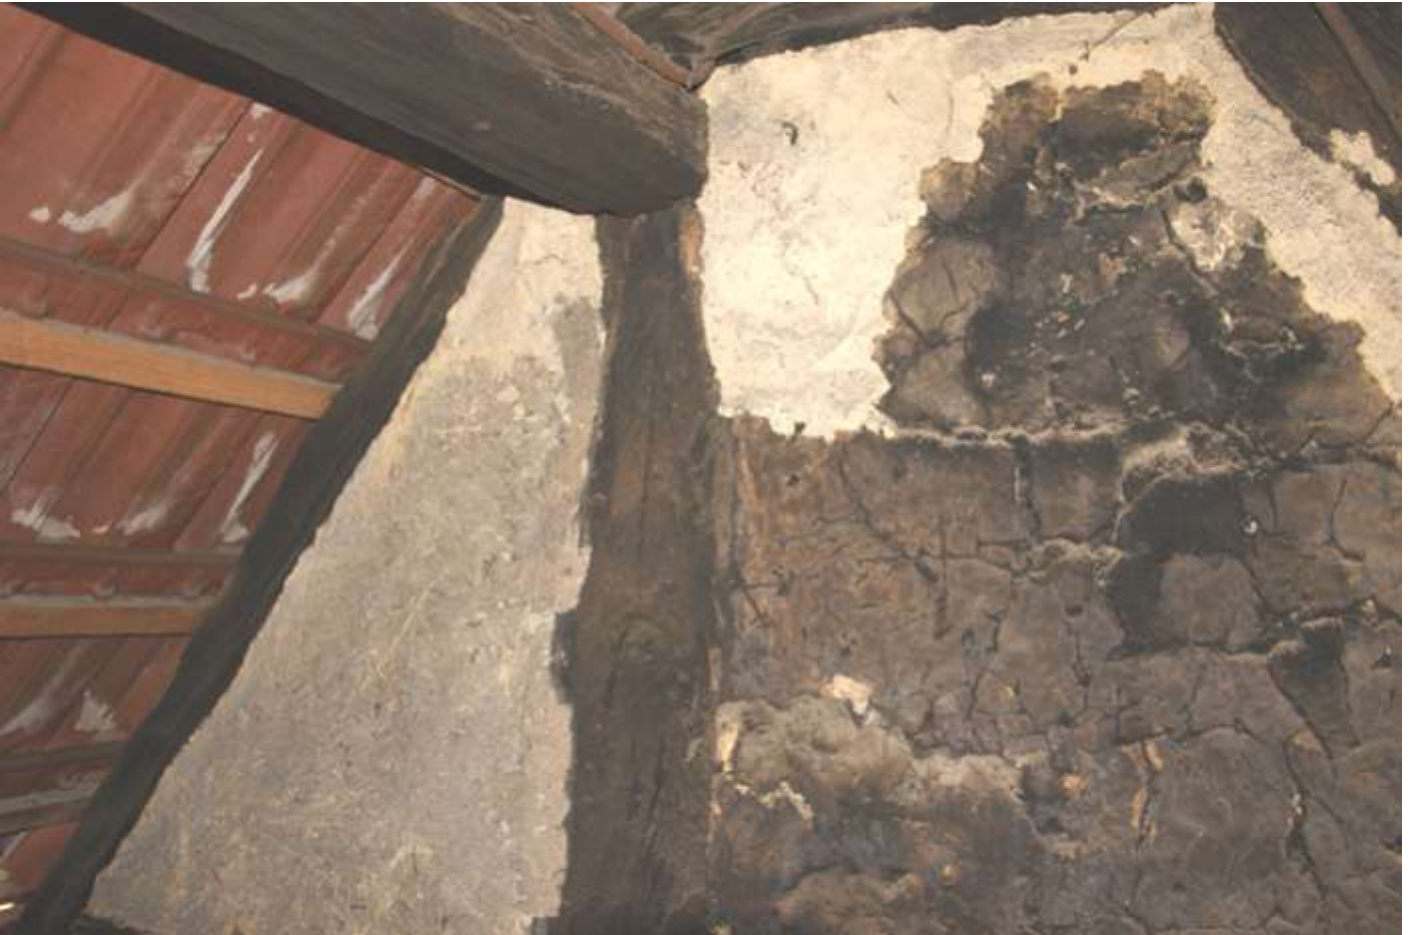
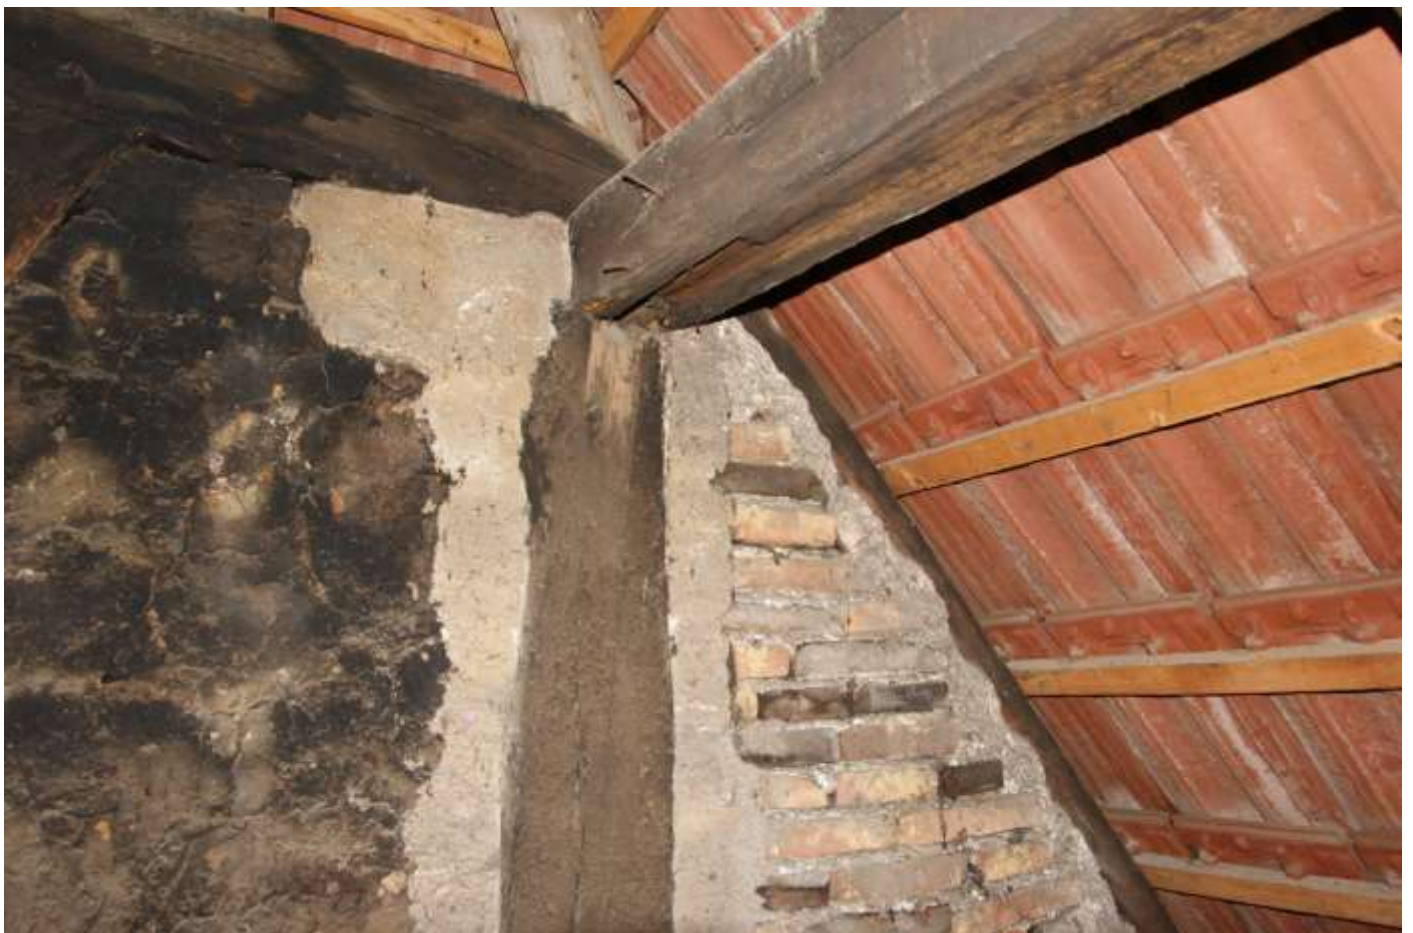
Figures 114 et 115. Pignon Est, vue de l'intérieur sur les deux poteaux porteurs de panne. On voit que l'environnement en torchis de ces derniers a été remanié lors d'une réparation lourde de la charpente

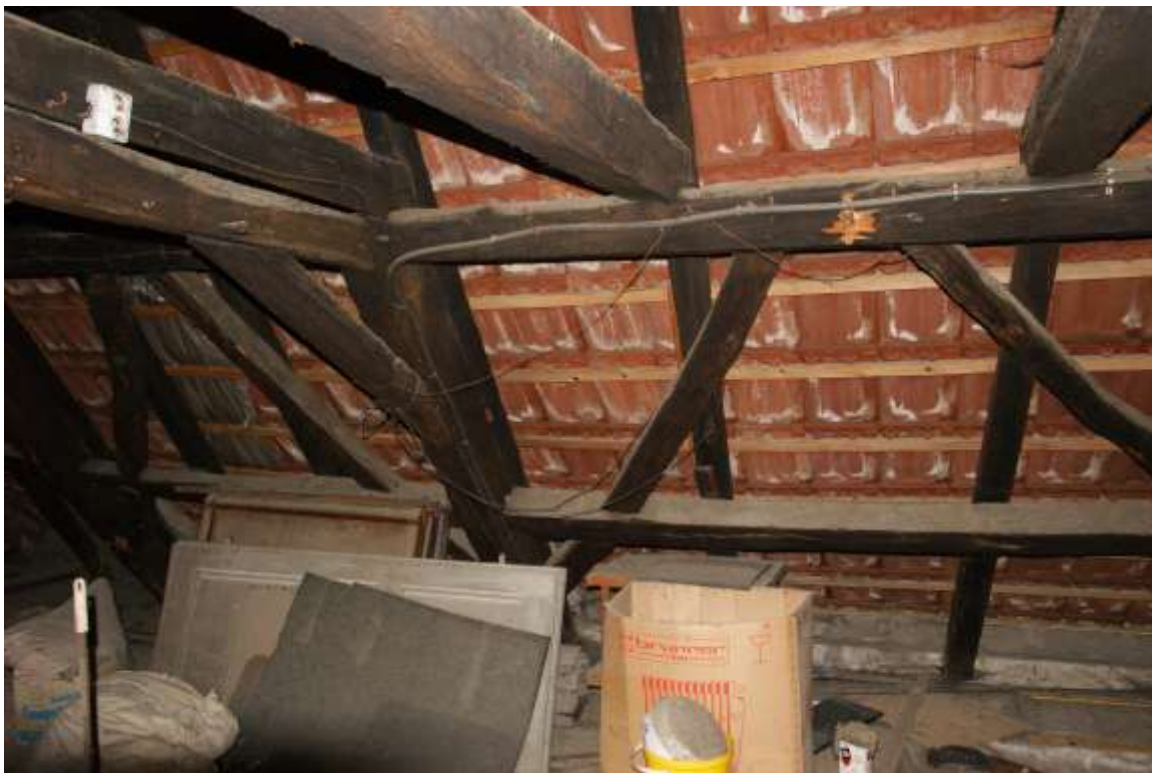
Figure 116. Ferme et contreventement

Deux fermes viennent se poser sur les murs de refend. La troisième non alignée sur un refend vient diviser en deux parties inégales la travée de la Stube. La ferme très rapprochée du pignon s'explique par la faible pente de la croupe du pignon, qui prend la largeur de deux chevons (au lieu d'un seul en général pour les maisons de cette période, voir par exemple le 4 rue Saint-Léonard).

Le contreventement est assuré par des aisseliers disposés en V, assemblée en bas dans les arbalétriers et en haut sur la panne, au milieu sur l'entretoise entre arbalétriers. Chaque paire de chevons est solidarifiée par deux étages de faux-entraits.

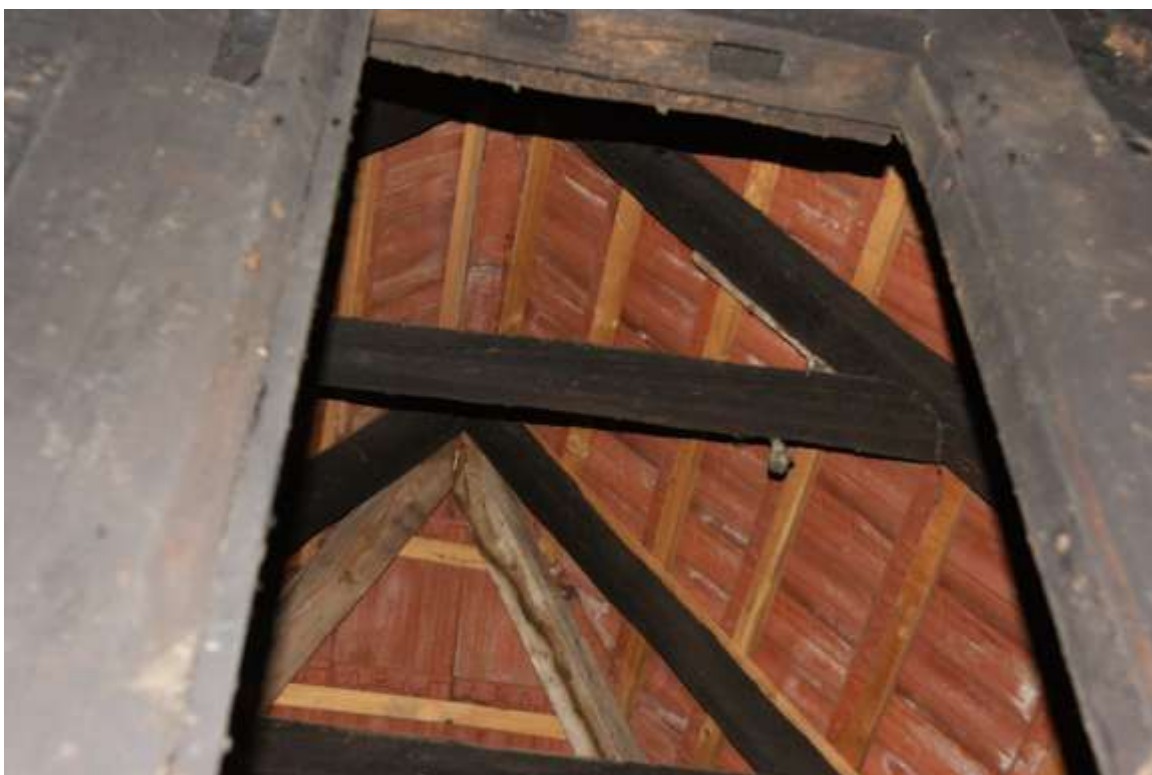
Figure 117. porte du local du deuxième étage des combles et deuxième étage de faux-entraits

A noter sous la croupe un local planchéié (posé sur les faux entrails) isolé du reste du comble par un mur en pan de bois et torchis percé d'une porte. La face vers l'extérieur du local est abondamment couverte de suie, celle vers l'intérieur propre. Ce local à l'abri de la fumée est peut-être à mettre en rapport avec des trous circulaires (passages de corde) pratiqués dans l'appui des fenêtres du pignon (figure 115) sur la rue et un autre dans le faux entrail de la ferme la plus proche. Aucune interprétation ne peut être proposée pour ce dispositif...sauf s'il s'agit de bois de flottage.

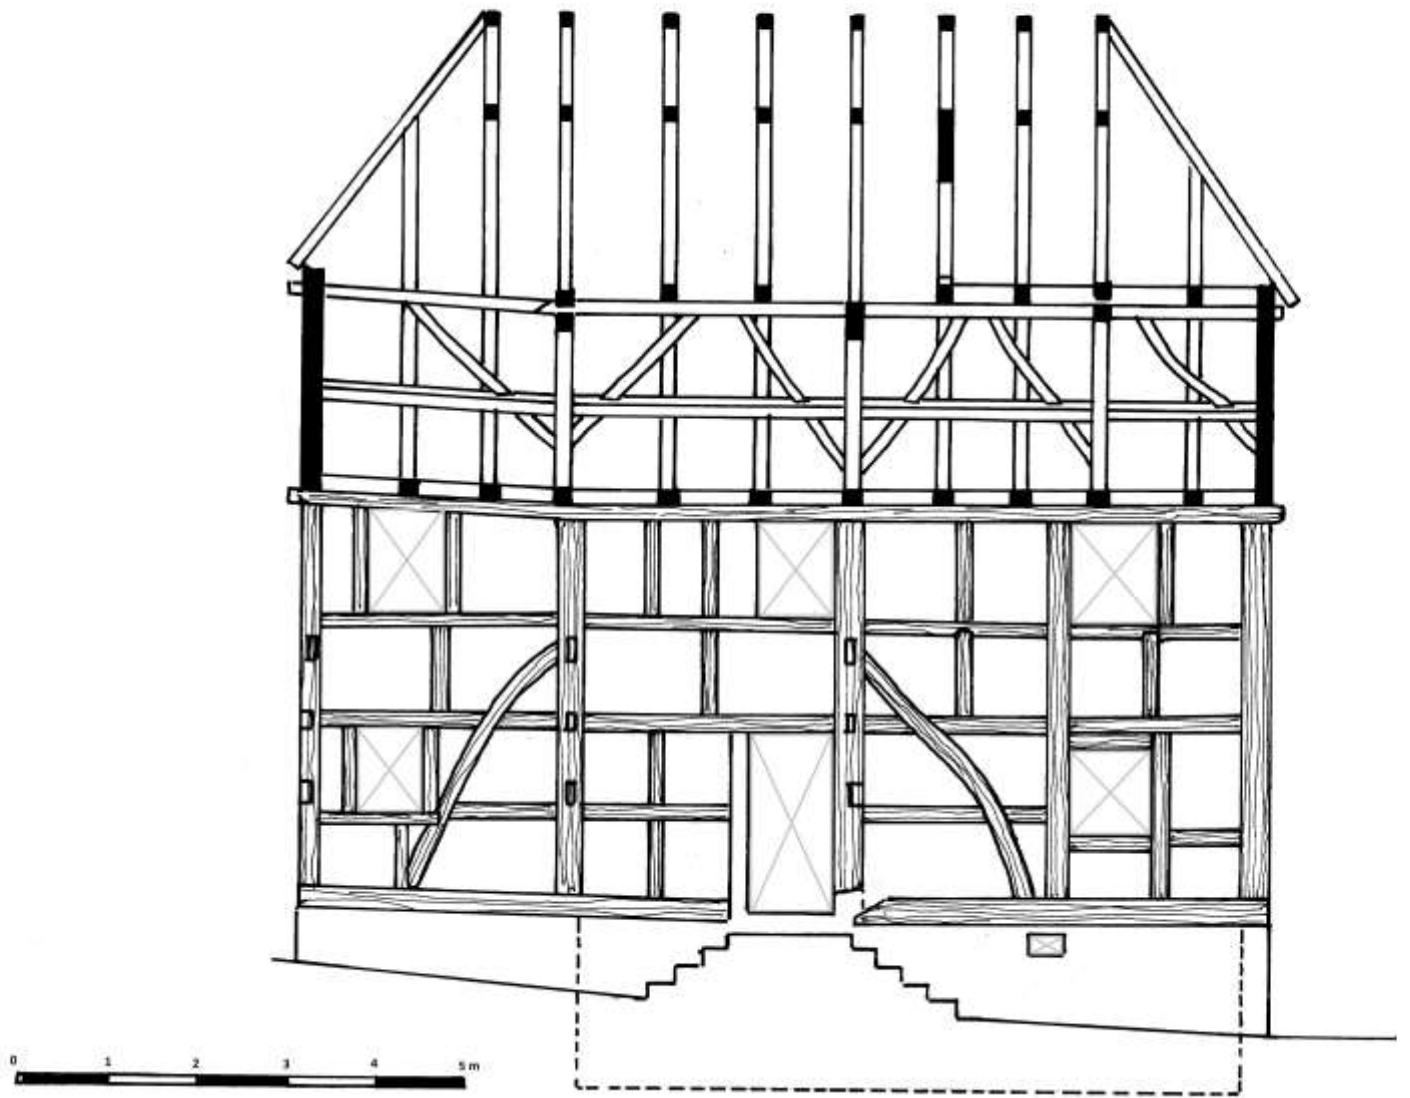
Figure 121. Elévation de la façade sud.

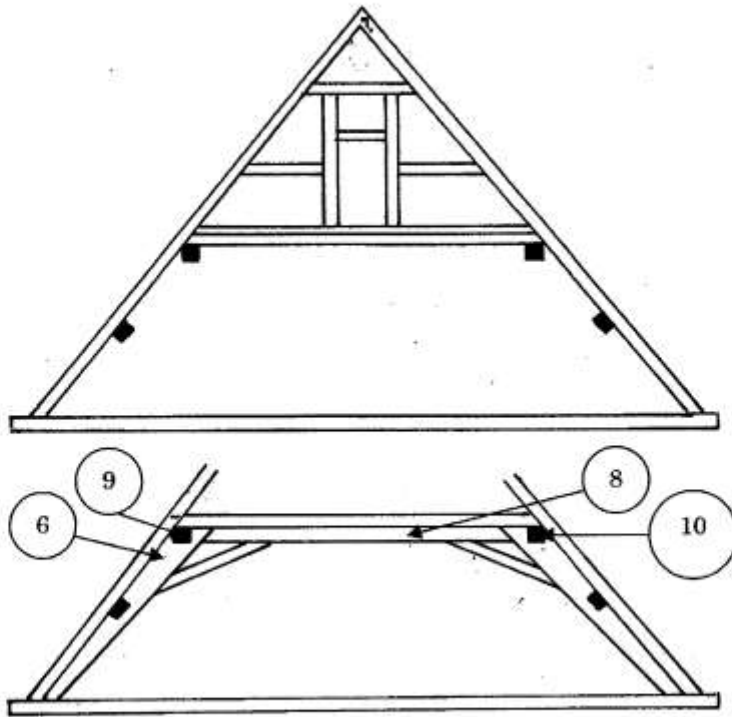
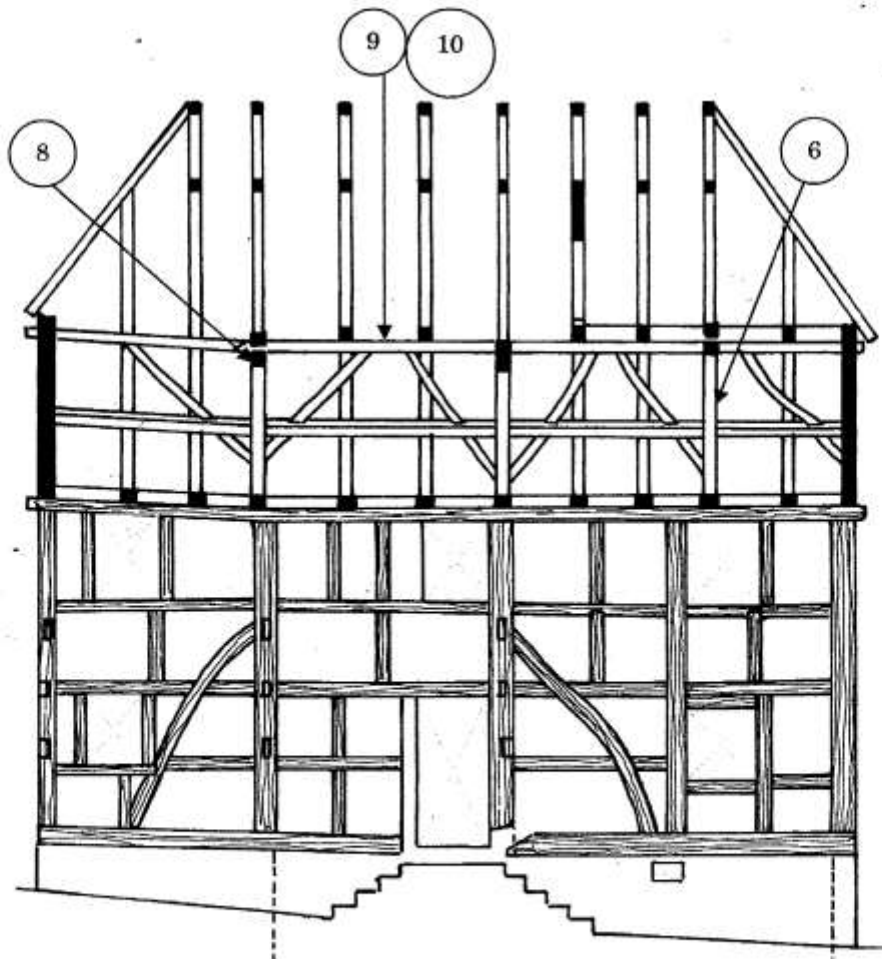
Référence Archéolabs ARC 12/R3887D/1

D'après les résultats obtenus, la charpente et le pignon Est forment un ensemble chronologiquement homogène dont la mise en place se situe en 1604 ou dans une année postérieure très proche.

9 échantillons ont été exploités:

- (1) Pignon Est, poteau sud : 1602 environ (chêne)
- (2) Pignon Est, décharge sud : 1602 environ (chêne)
- (3) Pignon Est, poteau central : 1602 environ (chêne)
- (4) Pignon est, poteau nord : 1602 environ (chêne)
- (5) Pignon Est, décharge nord : 1603/1604 (automne/hiver) (chêne)
- (6) Ferme 3, jambe de force sud : 1602 environ (chêne)
- (8) Ferme 9, entretoise (sapin)
- (9) poutre longitudinale latérale sud : 1603/1604 (automne/hiver) (sapin)
- (10) poutre longitudinale latérale nord : 1603/1604 (automne/hiver) (sapin)

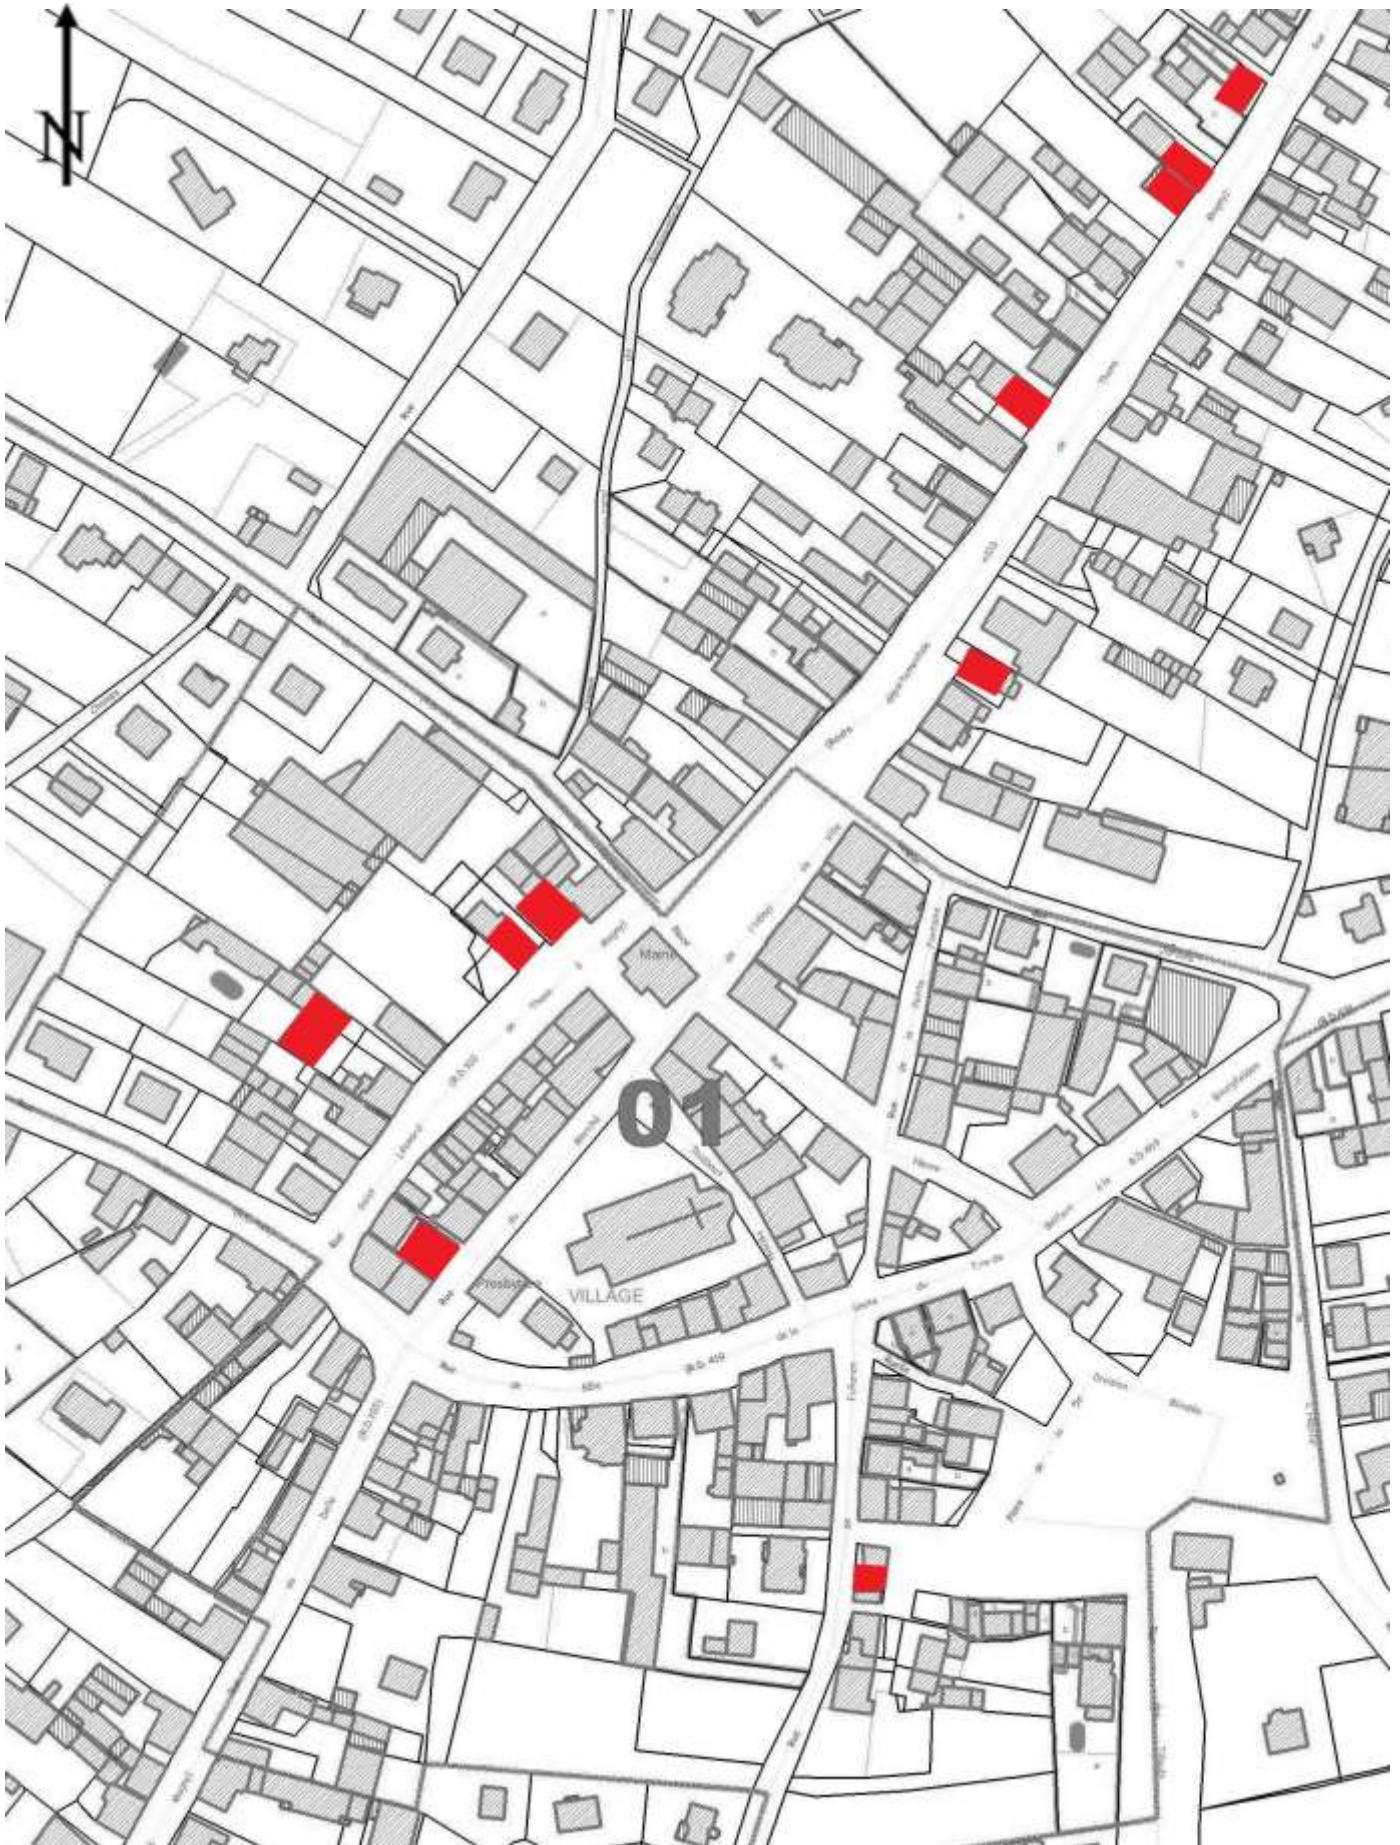
Figure 123. Localisation des constructions antérieures à 1690

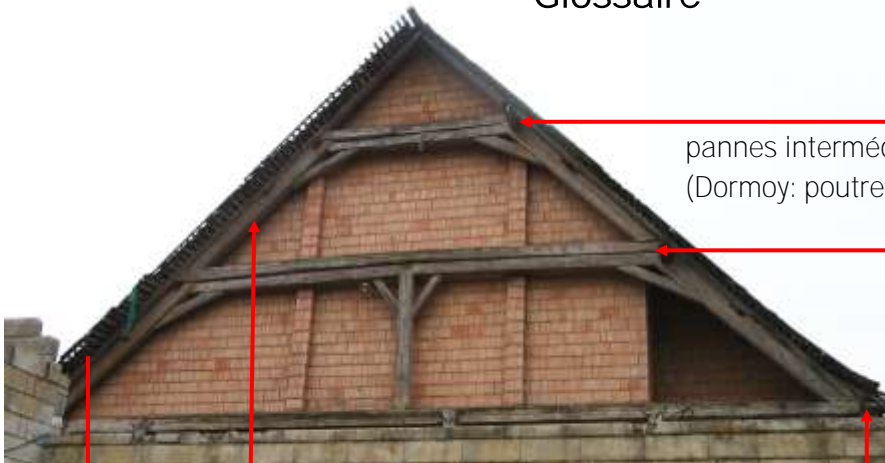
pannes intermédiaires
(Dormoy: poutre longitudinale latérale)

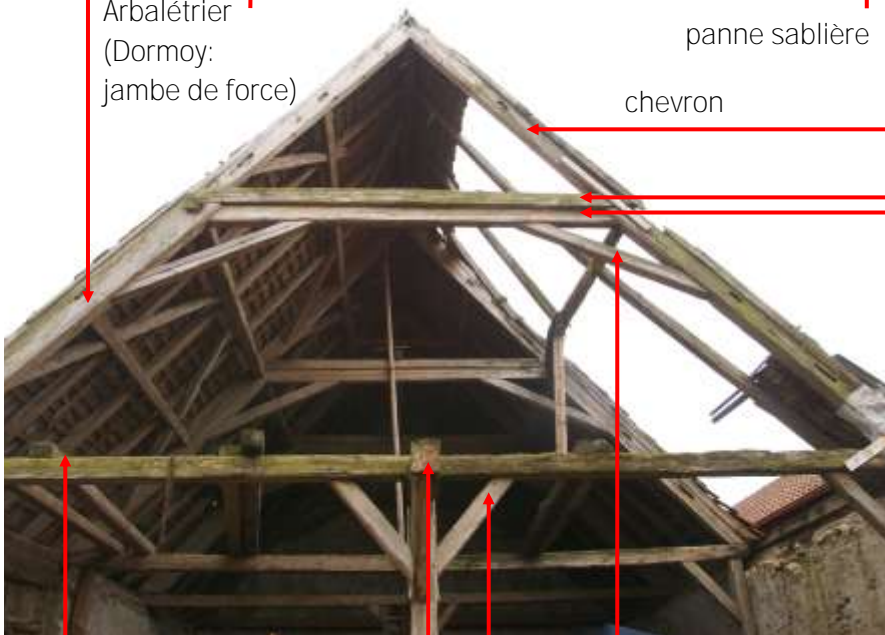
Arbalétrier
(Dormoy: jambe de force)

panne sablière

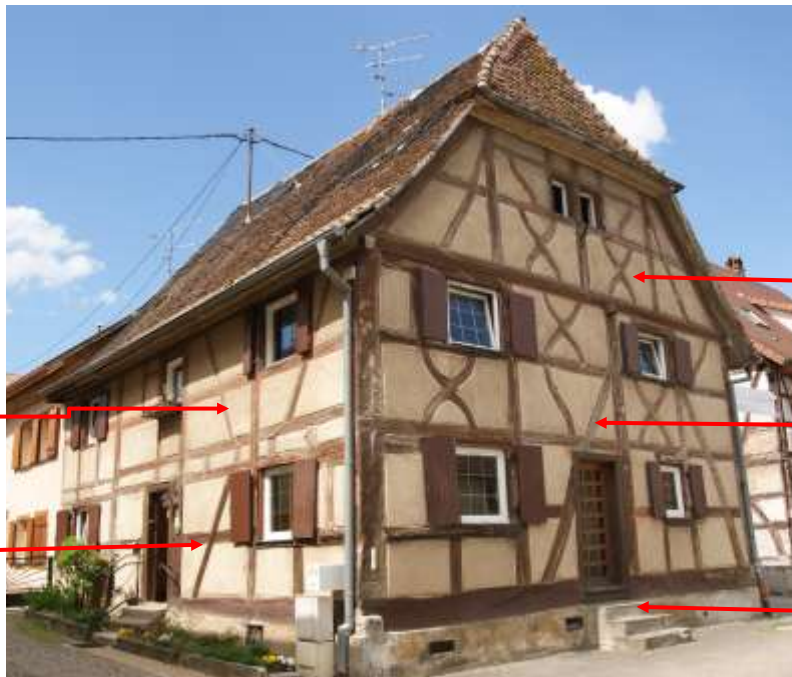
décharge

entretoise
